*Proyecto de ejecución de obras de reparación de la estructura del aparcamiento Marqués de Urquijo
Exp.300/2020/00870-31*

ANEJO N° 4:

ESTRUCTURAS – REPARACIÓN DE PATOLOGÍAS

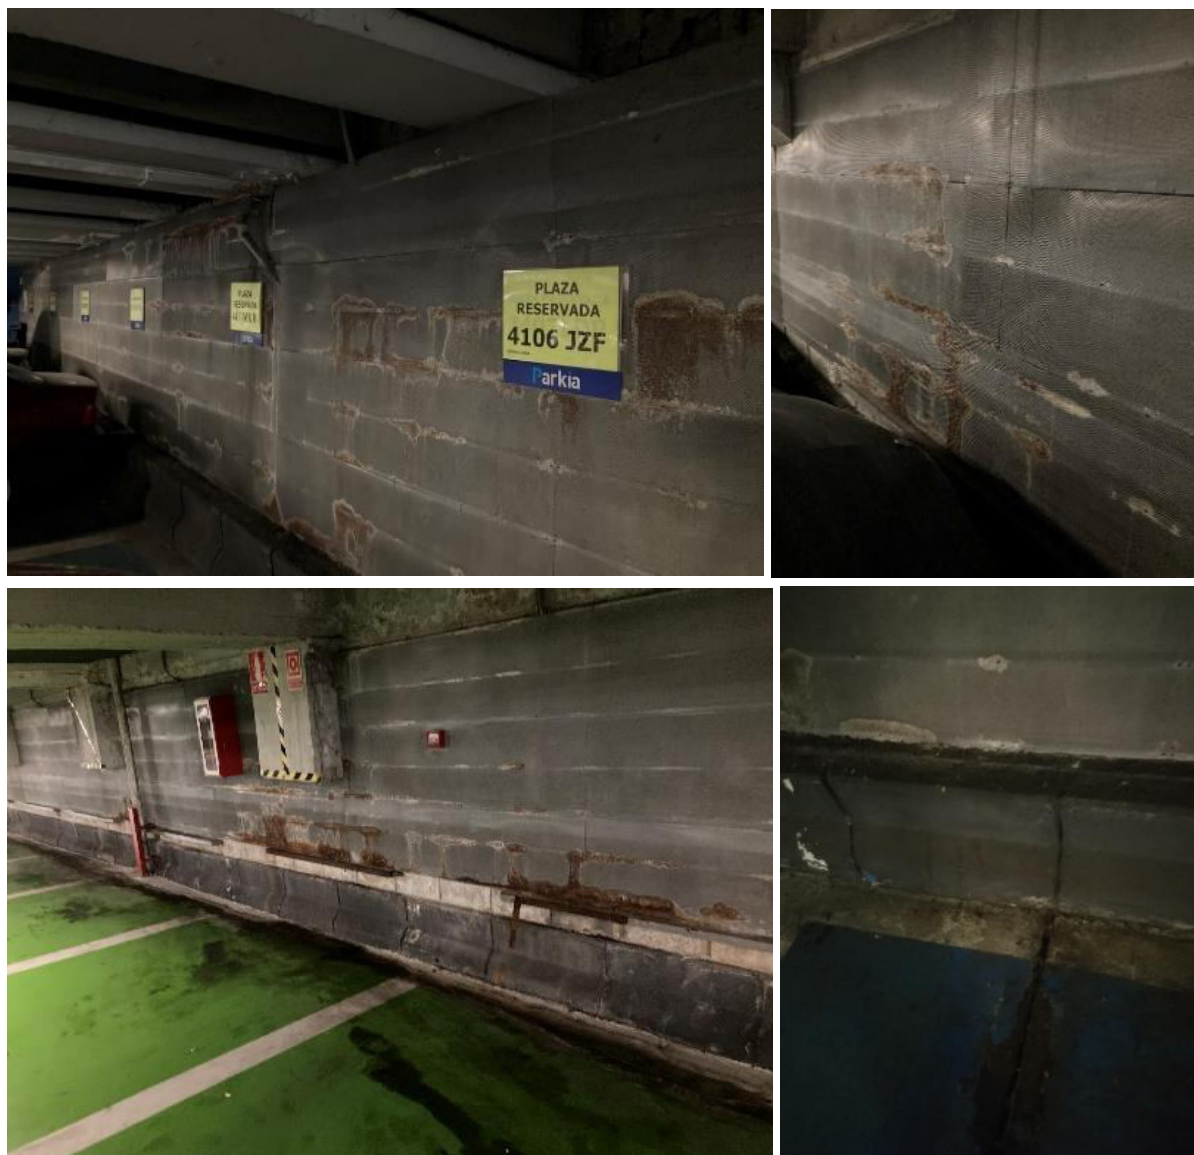
Deterioro de chapa perforada de recubrimiento muros interiores y pieza inferior de remate tipo new jersey

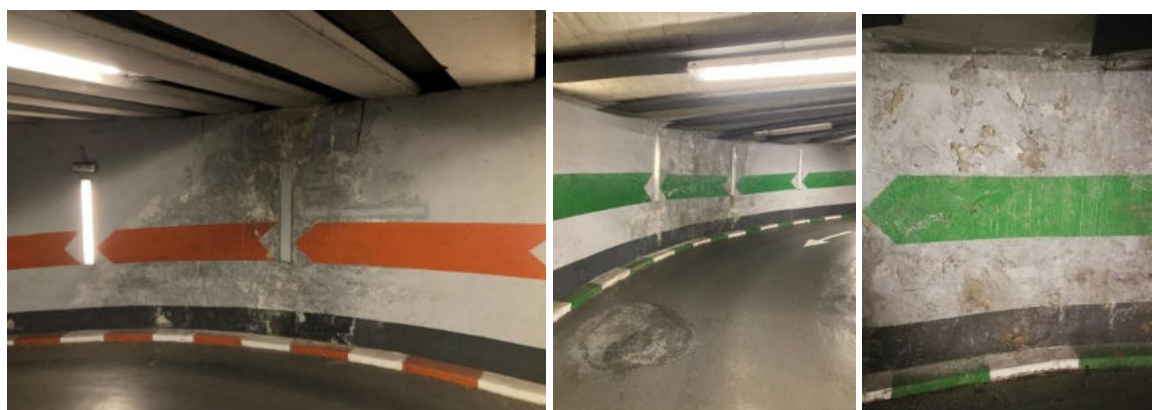
Deterioro de revoco muros perimetrales en zona helicoidal

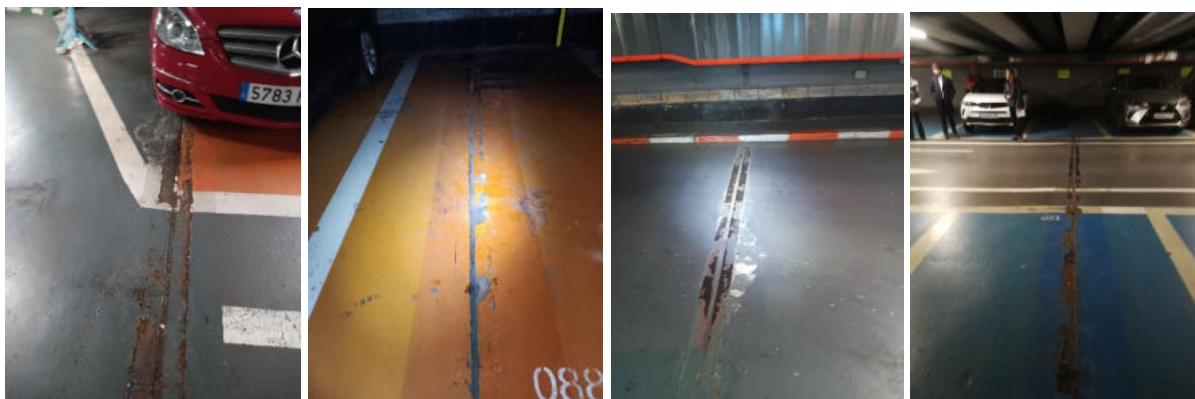
A lo largo de las 3 plantas del aparcamiento se detecta el deterioro de todas las juntas de dilatación provocando tanto manchas, oxidación y pérdida de recubrimiento en los elementos adyacentes a las juntas.

Deterioro de juntas de dilatación en pavimentos

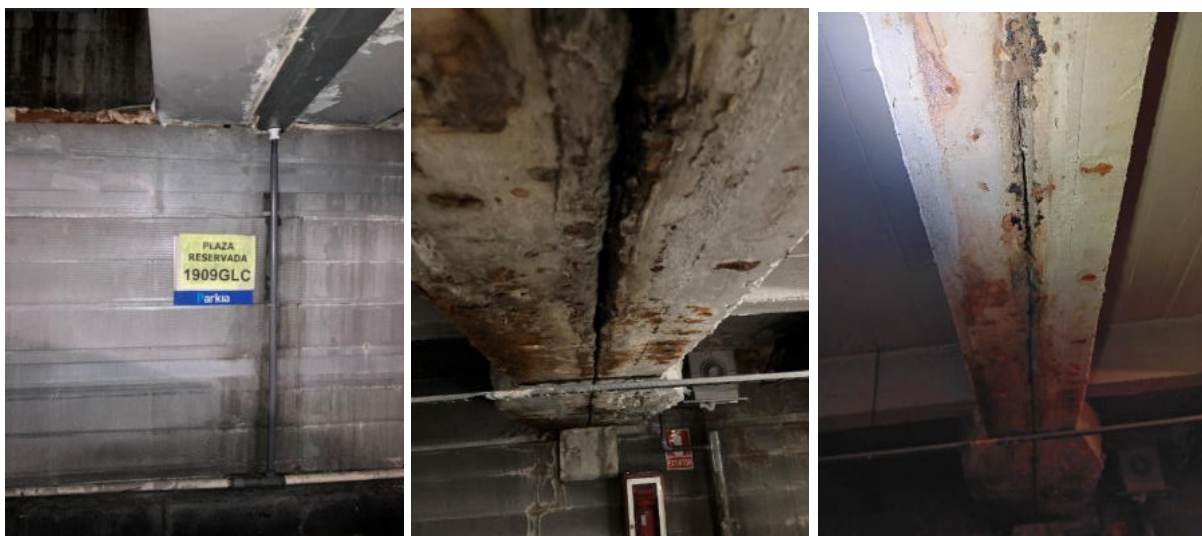
Deterioro de juntas de dilatación en techos

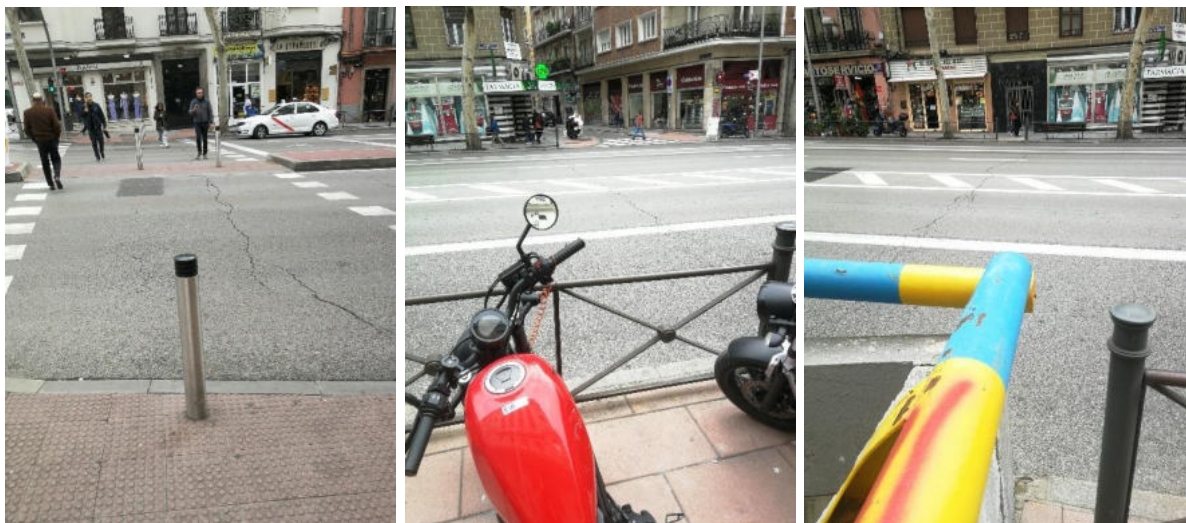
Deterioro de juntas de dilatación en calzada

El origen de los daños que se producen en las juntas de dilatación del aparcamiento es el propio paso del tiempo y la falta de mantenimiento de las juntas. Se carece de información sobre el mantenimiento de las mismas, por lo que se presupone que son las juntas originales y simplemente necesitan un mantenimiento.

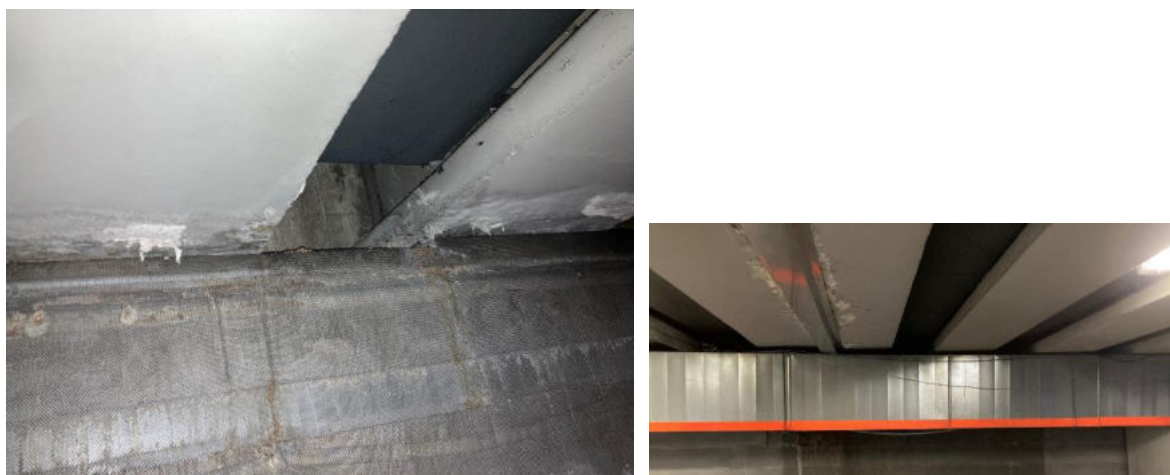
En varias de las vigas prefabricadas de la cubierta las humedades se manifiestan por un desgaste de los elementos que las revocan presentando eflorescencias, desconchones y manchas en la superficie, sobre todo en los extremos de las vigas, junto a los apoyos en los muros y junto a las juntas de dilatación.

Deterioro vigas prefabricadas de planta cubierta

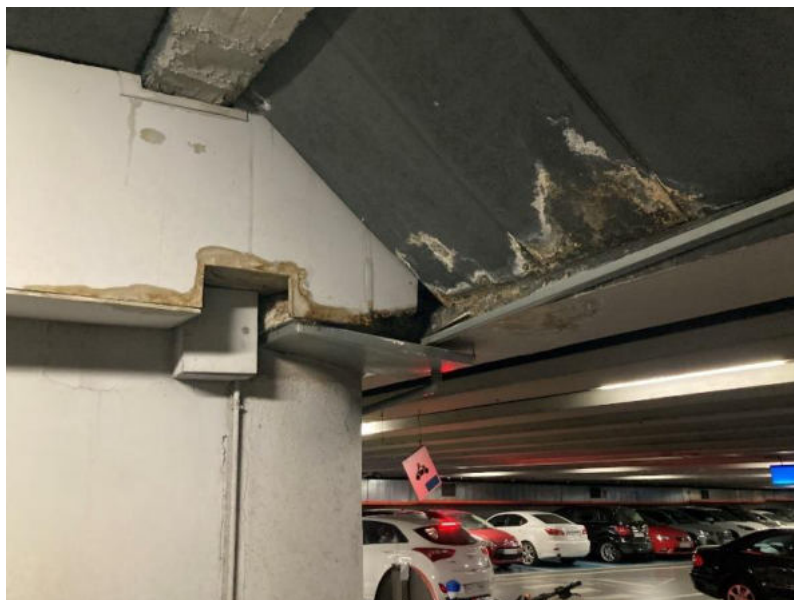
Igualmente, varios de los elementos de falso techo de sótano -1 se encuentran deteriorados y afectados presentando manchas de humedad y roturas.

Deterioro de elementos de falsos techos y remates

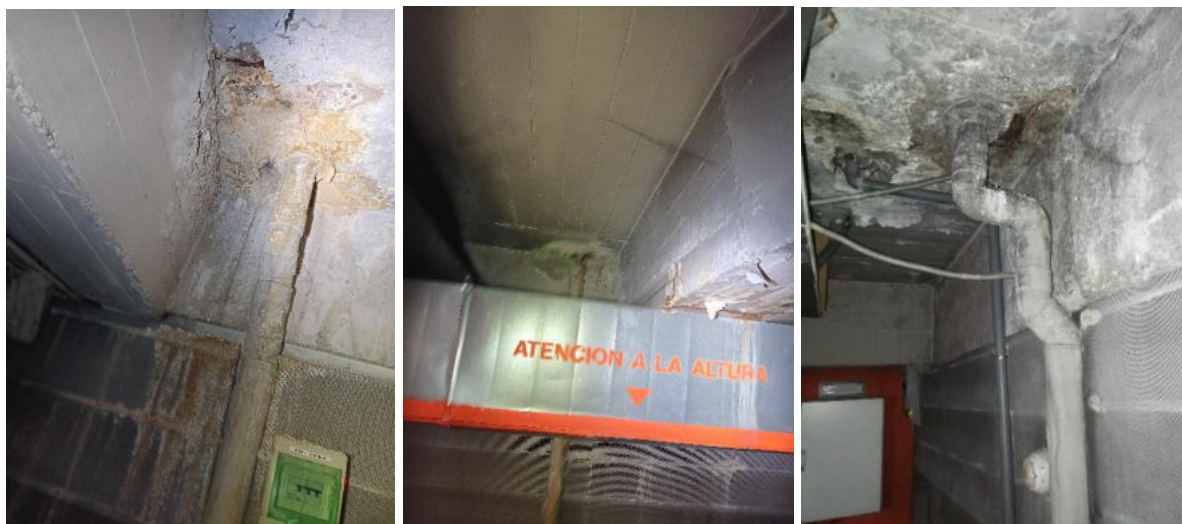
A lo largo de las tres plantas se detectan diferentes tubos de instalaciones que atraviesan los forjados provocando tanto manchas como pérdidas de recubrimiento de los elementos de hormigón.

Patologías causadas por Instalaciones y bajantes de saneamiento

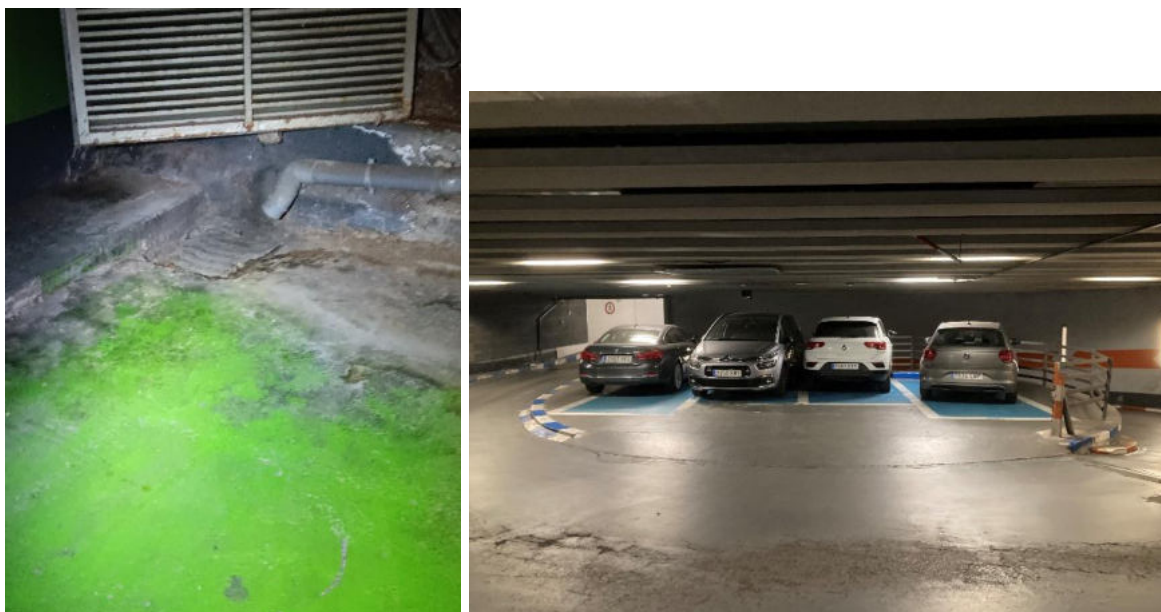
Deterioro puntuales en zonas de pavimento interior

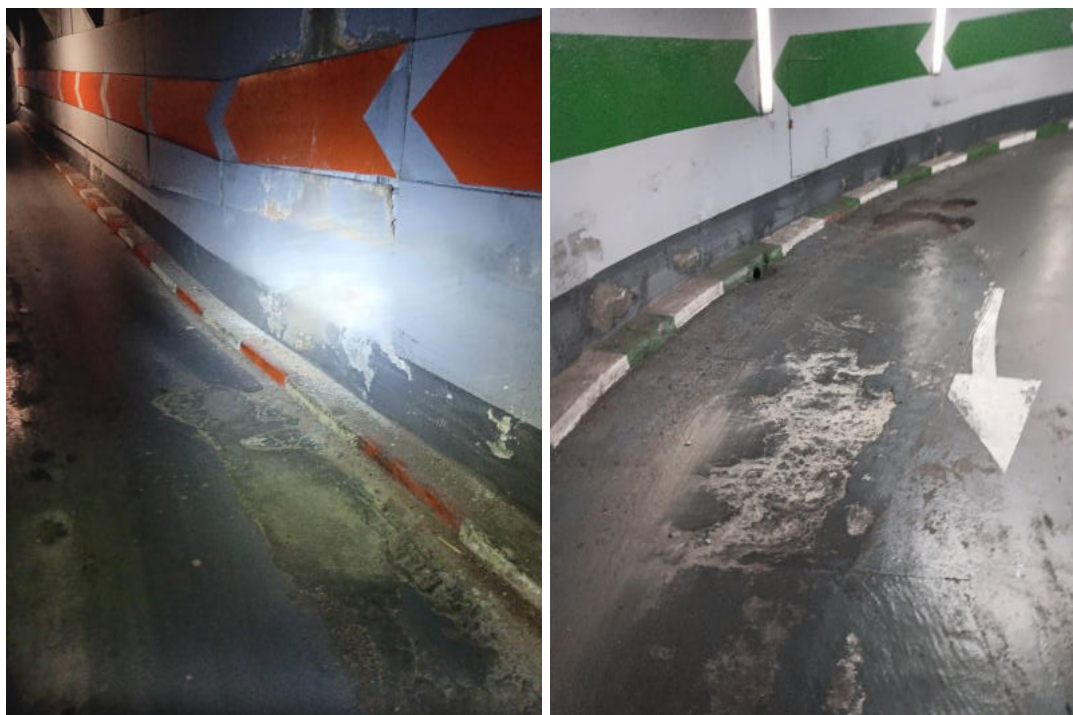
Deterioro de revocos y pavimentos en zona de rampas interiores
