*Proyecto de ejecución de obras de reparación de la estructura en el Aparcamiento Descalzas  
Exp.300/2020/00870-33*

## **ANEJO N° 4:**

### **ESTRUCTURAS – REPARACIÓN DE PATOLOGÍAS**

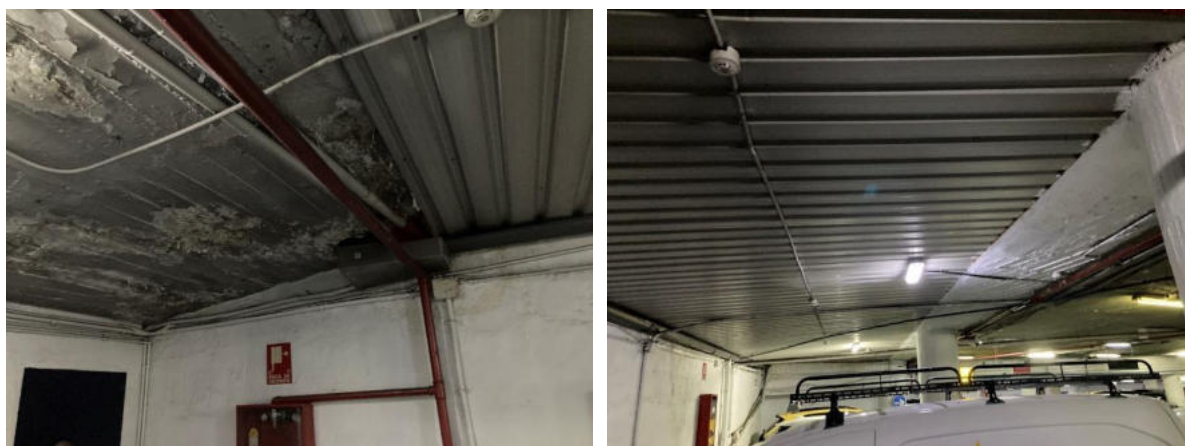
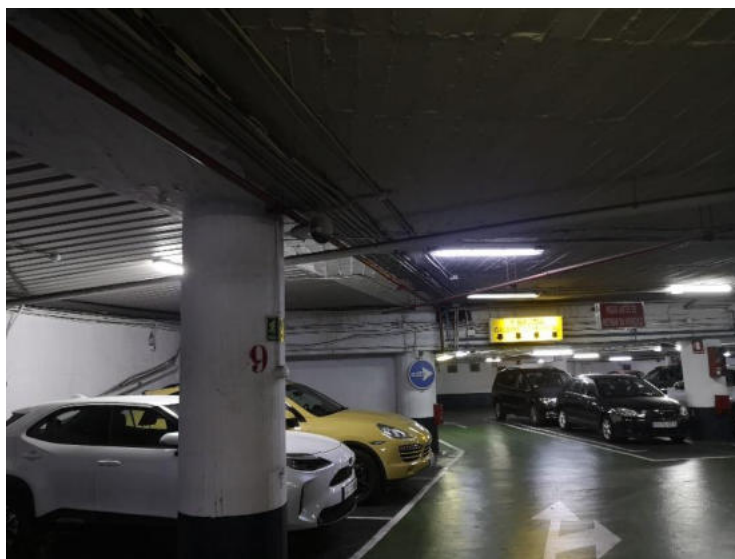
Coincidiendo con la zona bajo la rampa de acceso R1, se observan signos de deterioro en la cara inferior del forjado del techo de la planta sótano 1, por la presencia de agua proveniente de las filtraciones a través de la urbanización y la rampa de acceso: la presencia de agua que proviene directamente del exterior se manifiesta mediante manchas en techos y paredes, desprendimiento de revocos y pintura en techos. No se puede cuantificar el deterioro real del forjado dado que la zona afectada bajo la que se ubican plazas de aparcamiento, se encuentra oculta por planchas metálicas grecadas con el objeto de ocultar los desperfectos, evitar el goteo sobre el pavimento y conducir con una cierta pendiente el agua si la hubiera, hacia puntos de recogida.

*Humedades ocultas mediante chapa grecada forjado techo sótano 1, situado bajo rampa acceso R1*

El origen de los daños que se producen en la zona colindante a la rampa R1 de acceso del aparcamiento es la propia agua de lluvia del exterior que se filtra a través de la propia losa de la rampa

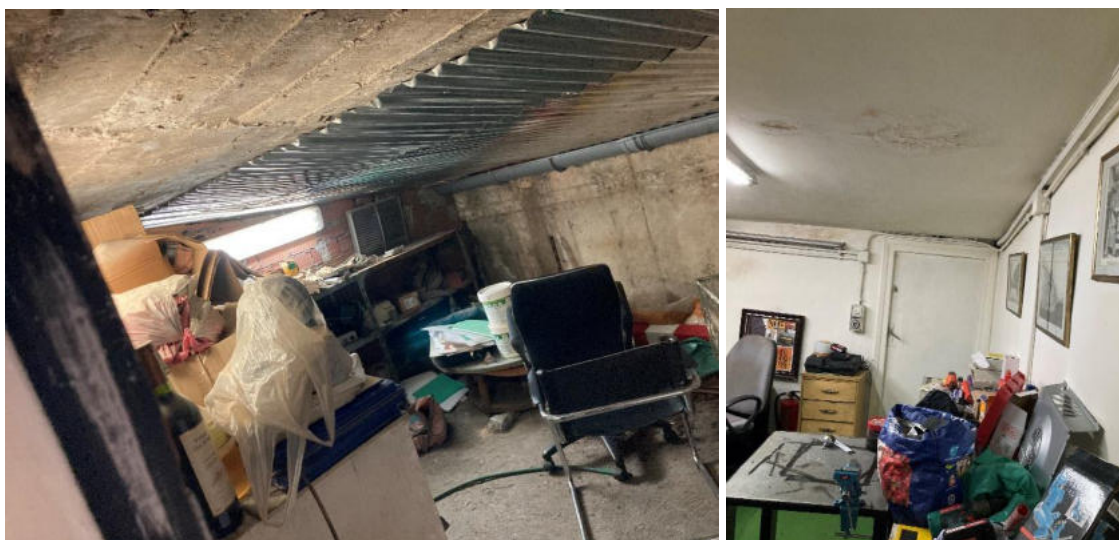
También se aprecian humedades en los techos interiores al final de la rampa R1, mostrando signos de deterioro por la presencia de agua proveniente de la lluvia y las filtraciones a través de la rampa y la urbanización como manchas y desprendimiento de revoco y pintura en techos de ambos cuartos ubicados bajo la rampa R1.

*Humedades forjado inclinado techo sótano 1, cuartos situados bajo rampa acceso R1*

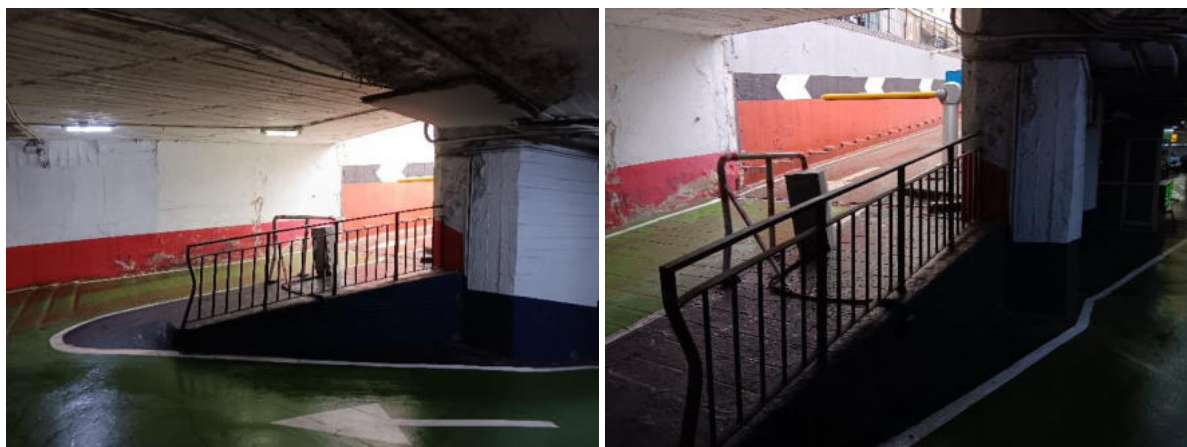
Además, se aprecian humedades en los paramentos verticales interiores y exteriores junto a la zona de acceso rodado, justo al final de la rampa R1, mostrando signos de deterioro por la presencia de agua proveniente de la lluvia y las filtraciones a través de la rampa y la urbanización: se observan manchas y desprendimiento de revoco y pintura en techos y paredes.

*Humedades paramentos verticales sótano 1, junto rampa acceso R1*

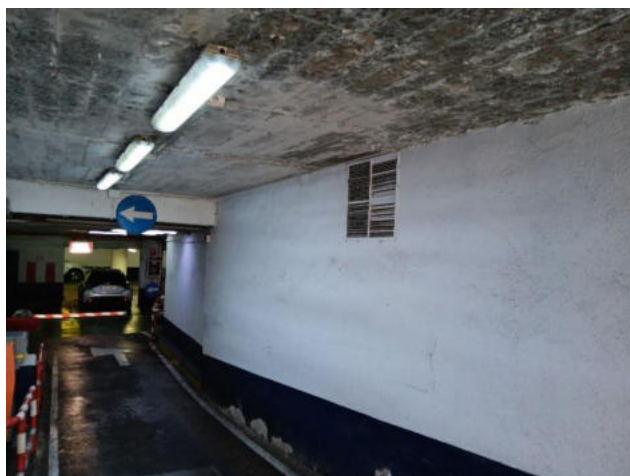
En la planta sótano 1, se observan signos de deterioro en la cara inferior del forjado del techo de la rampa de acceso R2. Las humedades se manifiestan por un desgaste de los elementos que revocan el forjado en su parte inferior y en algún caso muy puntual, se puede ver la pérdida de recubrimiento y armaduras vistas:

*Humedades forjado techo sótano 1, junto rampa acceso R2*

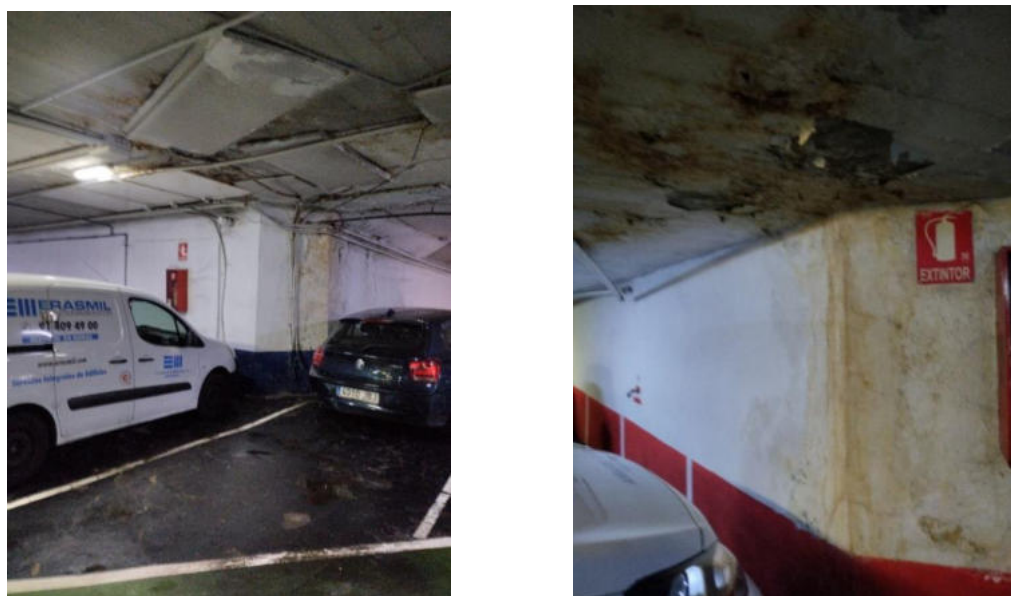
En todas las plantas del aparcamiento se muestran signos de deterioro por la presencia de agua proveniente de filtraciones en la zona denominada A en planos: a nivel de losa de forjado, las humedades se manifiestan por un desgaste de los elementos que revocan la losa en su parte inferior y en algún caso puntual, se puede ver la pérdida de recubrimiento y armaduras vistas. En los cerramientos verticales perimetrales del aparcamiento se manifiesta igualmente un desgaste y desprendimiento del revoco, así como deterioro y encharcamiento del suelo junto al muro perimetral poniendo de manifiesto la presencia de agua.

*Humedades en forjado de techo, paramentos y suelo en zona A - planta sótano 1 y planta sótano 2*

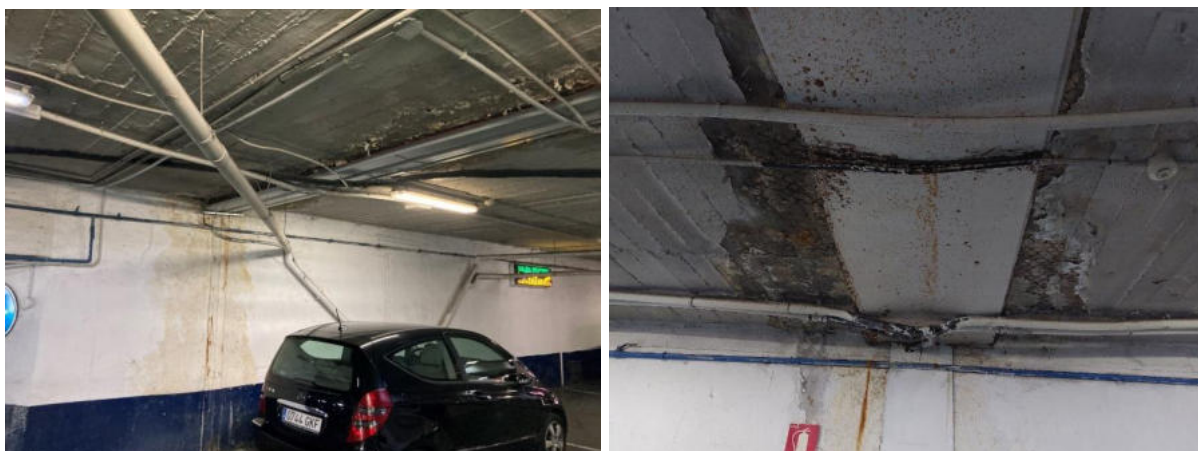
En todas las plantas del aparcamiento se muestran signos de deterioro por la presencia de agua proveniente de filtraciones en la zona denominada A en planos: a nivel de losa de forjado, las humedades se manifiestan por un desgaste de los elementos que revocan la losa en su parte inferior y en algún caso puntual, se puede ver la pérdida de recubrimiento y armaduras vistas. En los paramentos verticales perimetrales se manifiesta igualmente manchas, y desgaste y desprendimiento del revoco, así como deterioro y encharcamiento del suelo junto al cerramiento perimetral poniendo de manifiesto la presencia de agua proveniente tanto de la urbanización exterior como del propio terreno.

*Humedades en forjado, paramentos y suelo en zona B y junta de dilatación – planta sótano 1*

El origen de los daños que se producen en las juntas de dilatación del aparcamiento es el propio paso del tiempo y la falta de mantenimiento de las juntas. Se carece de información sobre el mantenimiento de las mismas, por lo que se presupone que son las juntas originales y simplemente necesitan un mantenimiento.

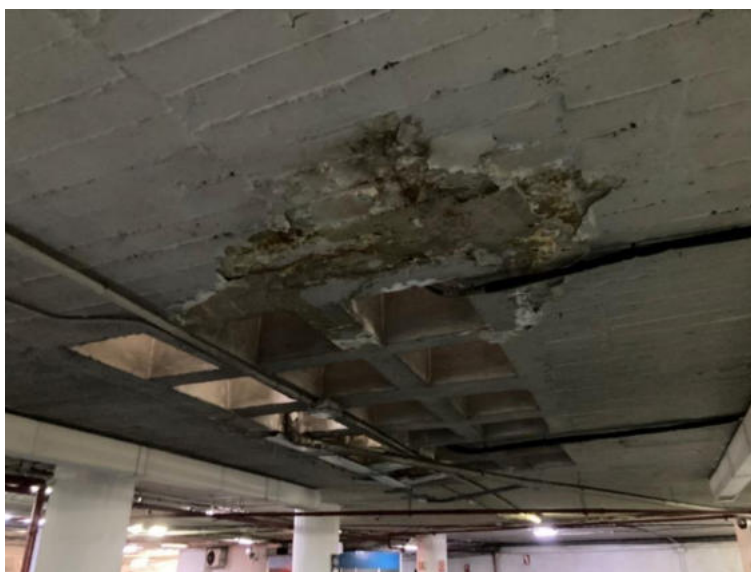
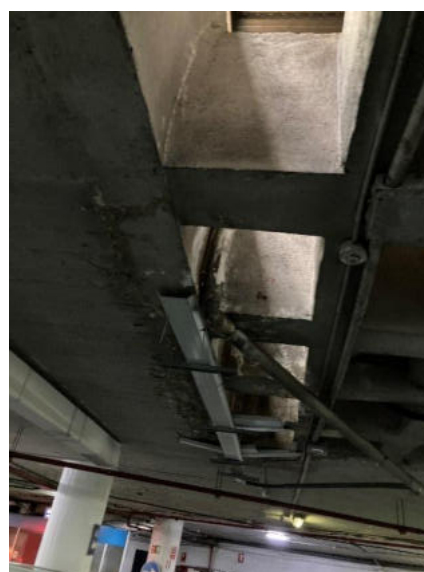
En la parte derecha del aparcamiento, en la planta S-1, de forma paralela a la c/ Barquillo tanto el forjado como el muro perimetral muestran signos de deterioro por la presencia de agua proveniente de filtraciones a través de la cubierta: a nivel de losa de forjado, las humedades se manifiestan por un desgaste de los elementos que revocan la losa en su parte inferior y en algún caso puntual, se puede ver la pérdida de recubrimiento y armaduras vistas. En los paramentos se manifiesta igualmente un desgaste y desprendimiento del revoco, poniendo de manifiesto la presencia de agua proveniente de la urbanización exterior.

*Huecos-lucernarios bajo plaza san martin –planta forjado techo sótano 1*

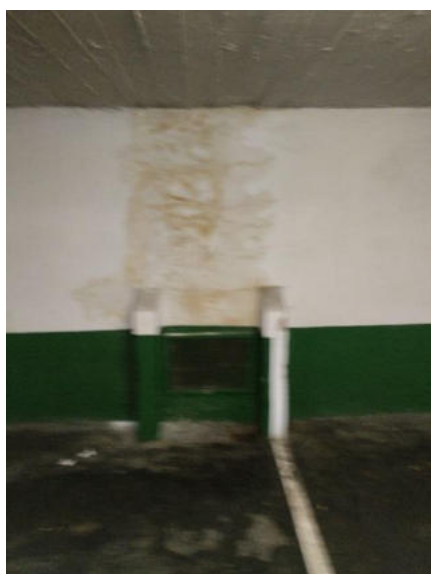
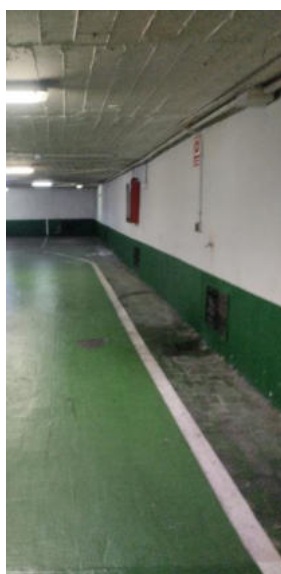
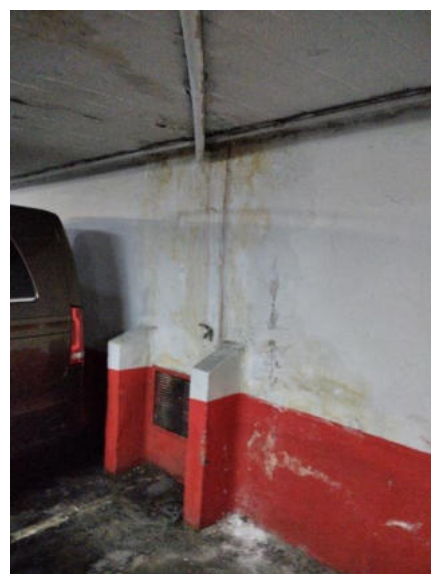
En diferentes puntos de las distintas plantas del aparcamiento se muestran signos de deterioro por la presencia de agua de filtraciones provenientes de algún elemento de las instalaciones existentes del aparcamiento que producen a nivel de losa de forjado, las humedades un desgaste de los elementos que revocan el forjado en su parte inferior y en algún caso muy puntual, se puede ver la pérdida de recubrimiento y armaduras vistas.

*Humedades en paramentos y pavimentos, huecos de ventilación perimetrales existentes*

La cámara de aire existente entre el tabicón y la pantalla de hormigón queda cortada/estrechada en los puntos donde se ubican los huecos verticales de ventilación, por lo que, en estas zonas, el agua filtra más rápido a la cara interior del aparcamiento presentando más manchas y deterioros en dichas zonas.

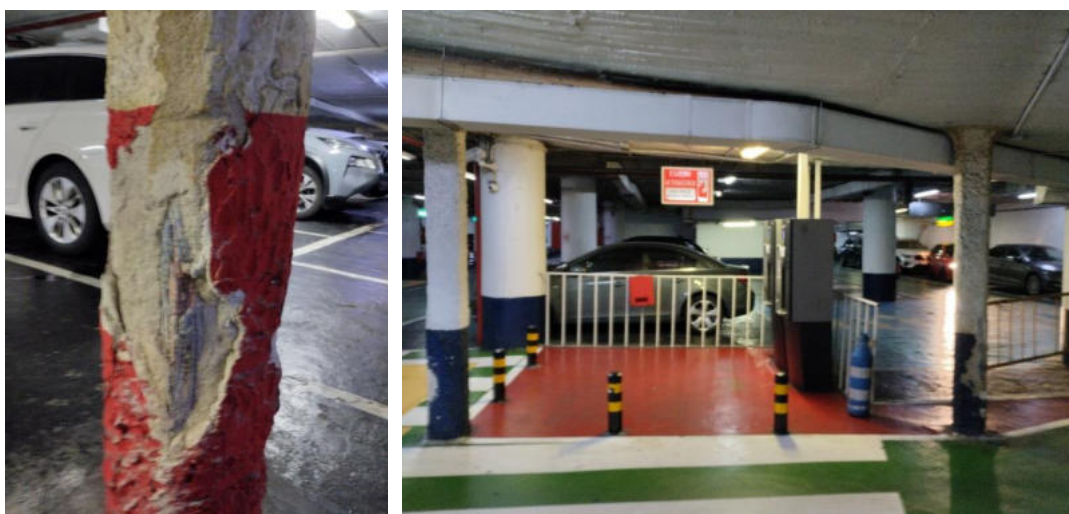
En cada planta del aparcamiento existen 5 pilares metálicos – PM revestidos mediante material ignífugo proyectado que no permite caracterizar el estado actual de los pilares o su nivel de patologías si las hubiere, pero visualmente dichos pilares no presentan mayor patología que el deterioro del material ignífugo de recubrimiento, tipo vermiculita.

*Pilares metálicos revestidos*

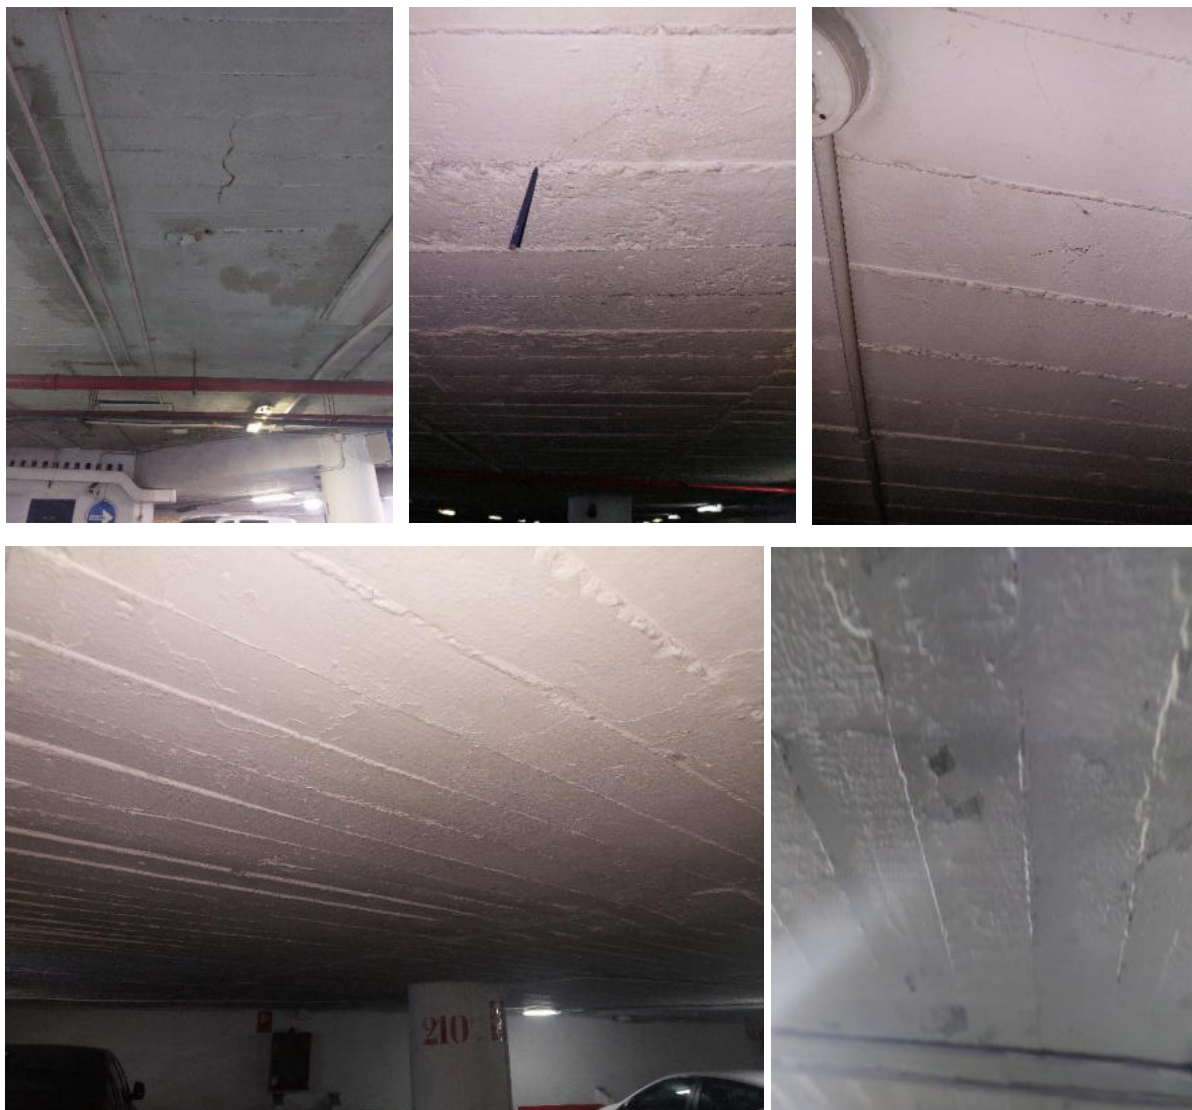
Por otra parte, en las inspecciones visuales se han apreciado en la cara inferior de todos los forjados de las diferentes plantas del aparcamiento, pequeñas fisuras sistemáticas. Generalmente son fisuras longitudinales de varios decímetros y con anchos inferiores a 0.5 mm. Dichas fisuras a simple vista no presentan mayores problemas estructurales graves, pero sí representan una fatiga de los materiales y por lo tanto son fisuras necesarias de estudiar mediante la campaña de ensayos de investigación inicial.

*Reportaje de algunas microfisuras detectadas en forjados de aparcamiento*

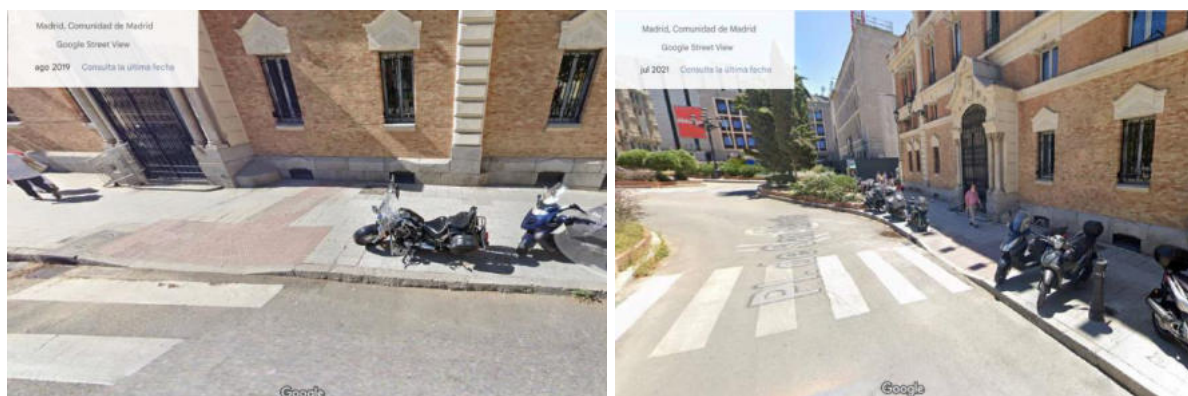
Cabe señalar también que en la urbanización exterior ubicada sobre la “zona A” existe una fuente bebedero e instalación de abastecimiento municipal que transcurre justo encima de la zona afectada que como se puede comprobar mediante las imágenes del Google Earth, se instaló entre los años 2019 y 2020.

*Foto de 2019- sin fuente y foto del 2021 con fuente ubicada en cubierta en “zona A”*

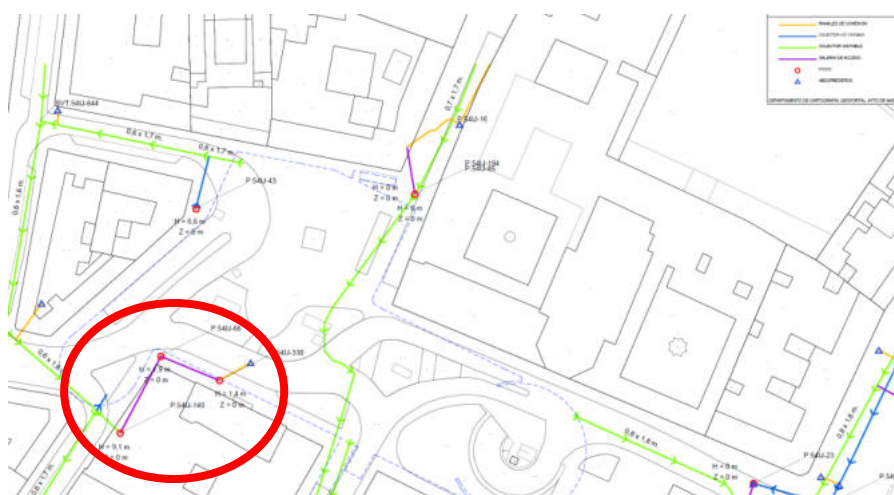
Coincide también que en esta zona se ubica una galería y pozos de registro de la red de saneamiento municipal, como se puede ver en la imagen inferior. Debido al color amarillento de las humedades existentes en paramentos afectados de la zona A, se deduce que parte de las aguas que se filtran puedan estar contaminadas con posibles fugas de la instalación de saneamiento existente.

*Red de saneamiento municipal y pozos ubicados en “zona A”*

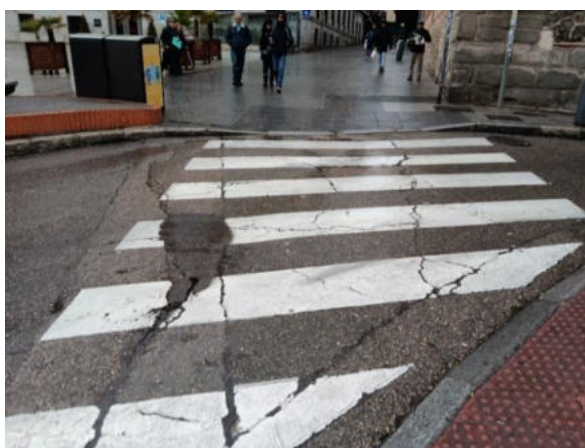
En la planta de urbanización se constata la existencia de fisuras en el asfaltado de la calzada justo en la zona sobre la junta de dilación del aparcamiento.

*Fisuras en capa de rodadura de cubierta coincidente sobre “zona B y junta de dilatación”*

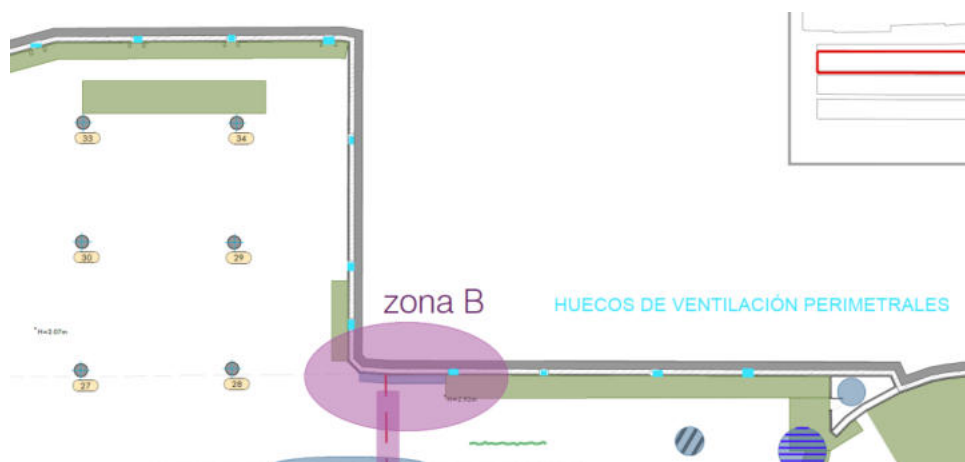
*Parte de los huecos de ventilación a lo largo de casi todo el perímetro del aparcamiento*
