*Proyecto de ejecución de obras de reparación de las instalaciones en el Aparcamiento Descalzas  
Exp.300/2020/00870-34*

## **ANEJO N° 14:**

### **SERVICIOS AFECTADOS**

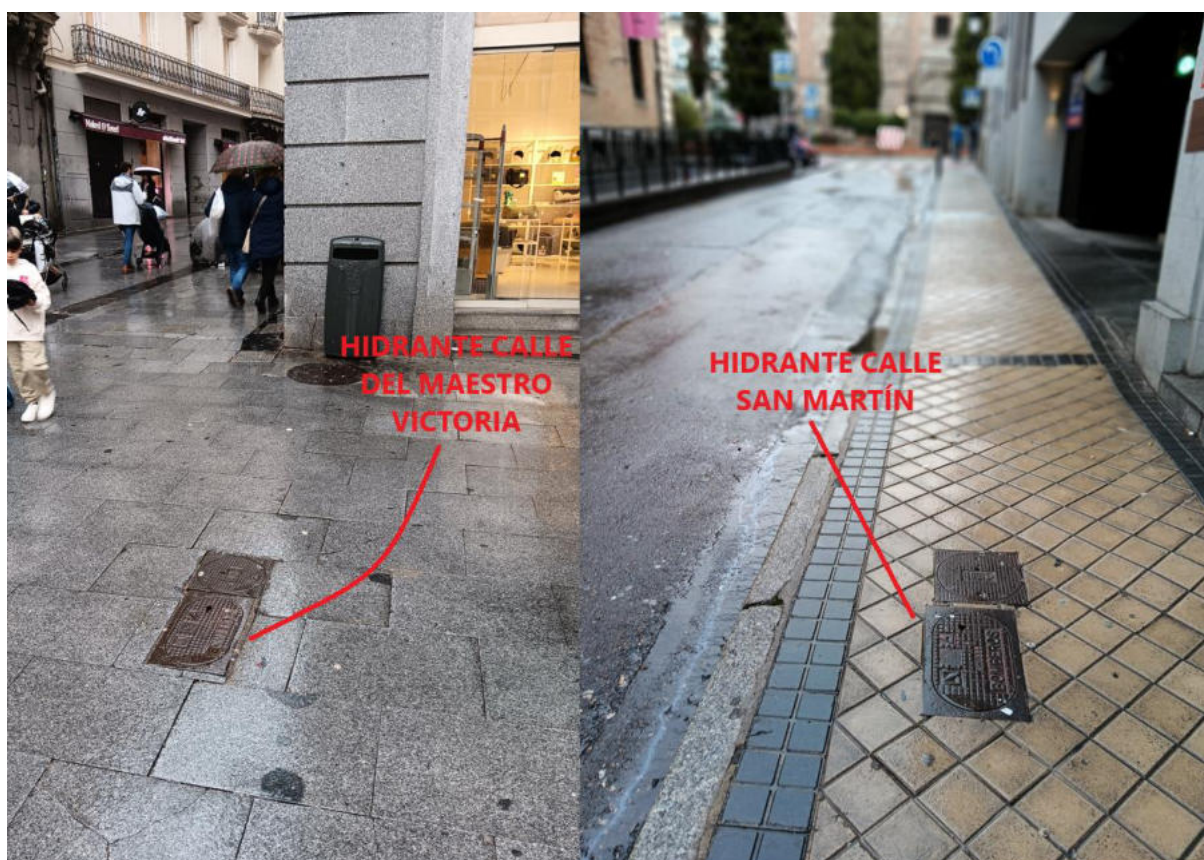
La toma de datos insitu (puntos rojos del mapa) avala esta información, tanto el hidrante de la calle San Martín como el de la calle Maestro Victoria.

Sin embargo, no ha podido ser encontrado en la inspección visual el definido en la Plaza de Descalzas y más próximo al aparcamiento. Tampoco aparece definido en los planos de CYII.

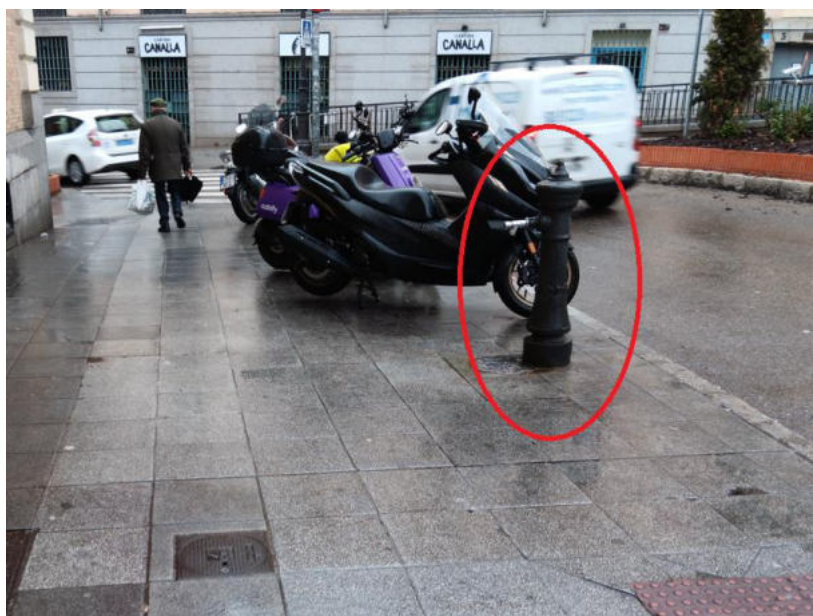
Se ha comprobado la existencia de la fuente indicada por el Ayuntamiento.

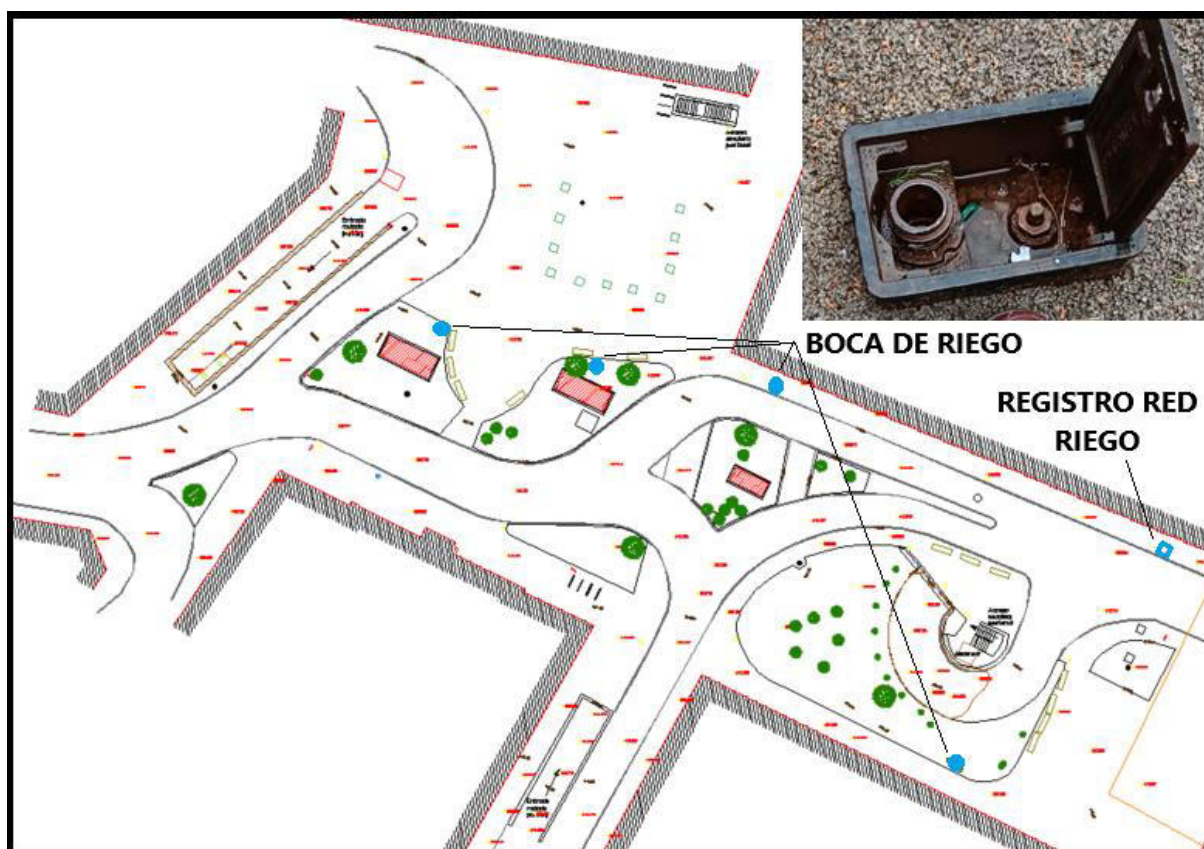
De igual manera se ha comprobado la existencia de una red de riego en los parterres de la plaza para su riego conforme a lo indicado en los planos del Ayuntamiento.

El recorrido de la tubería por la urbanización que conecta y da servicio a la fuente y a las bocas de riesgo no aparece reflejada en los planos del CYII.

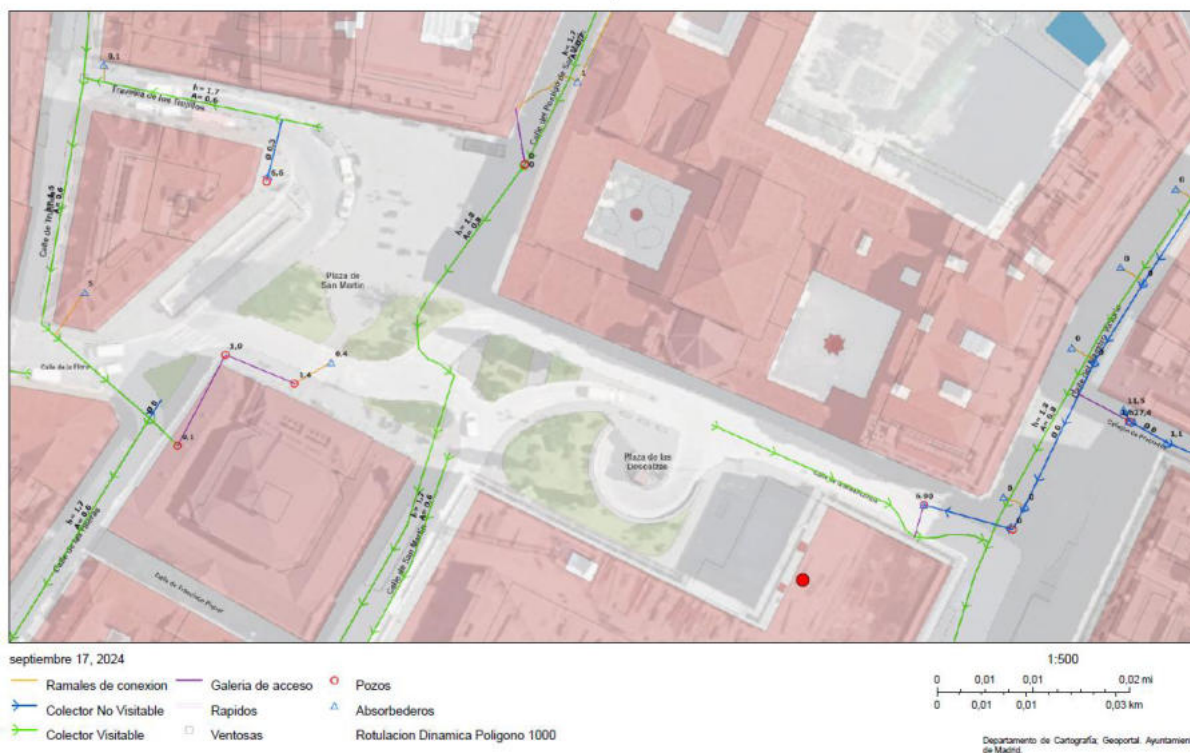
Entorno aparcamiento

Por un lado, no ha podido ser cotejado con el responsable de mantenimiento del aparcamiento el punto de vertido del aparcamiento a la red de saneamiento. Se entiende que vierte hacia la calle San Martín en dirección a la calle del Arenal. No ha podido ratificarse este aspecto. El alcance del proyecto no afecta al punto de vertido. Se recupera este punto de vertido de saneamiento con la nueva distribución interior.

Por otro lado, se entiende que el colector que atraviesa de norte a sur el aparcamiento, es decir, desde la calle Postigo de San Martín a la calle San Martín, lo hace por el paquete de urbanización, sin afección al aparcamiento. En la inspección visual no se han encontrado colectores colgados por techo de sótano 1 ni se aprecia un enterramiento del colector municipal por debajo de la solera de sótano 3. Las arquetas existentes en S3 parecen recoger exclusivamente los vertidos interiores.

Esto lleva a pensar que no hay una galería de saneamiento de 1,8m x 0,8m como indica la documentación sino un colector enterrado. Las cicatrices en la urbanización y asfalto dan a entender que las redes urbanas tienen trazado recto sin la curva reflejada en los planos de CYII y Ayuntamiento.

En cualquier caso, este cruce del saneamiento sobre el aparcamiento no tiene afección en la obra.

Ni la recuperación del punto de vertido del aparcamiento, ni el colector que cruza el aparcamiento requieren actuación durante la obra.

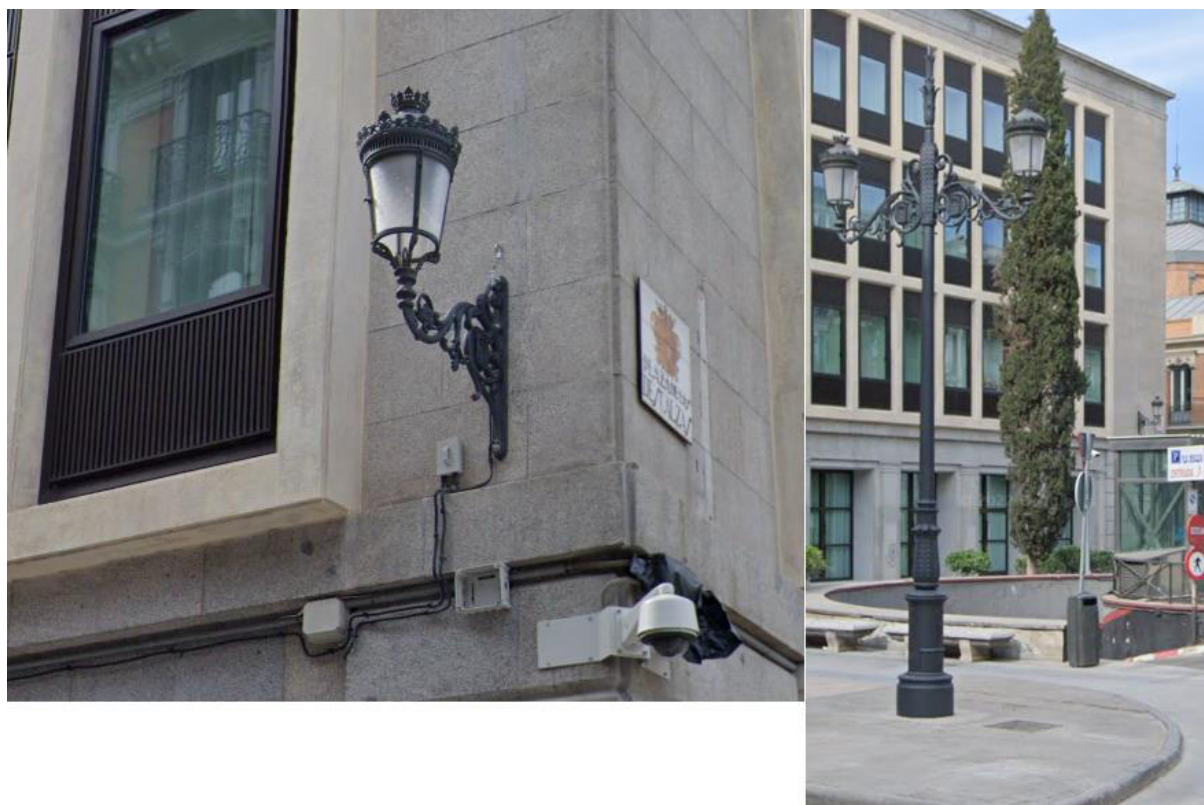
La toma de datos confirma la existencia de una red enterrada para el servicio de alumbrado público, con arquetas de registro y luminarias tipo Fernandino modelo de báculo y de pared.

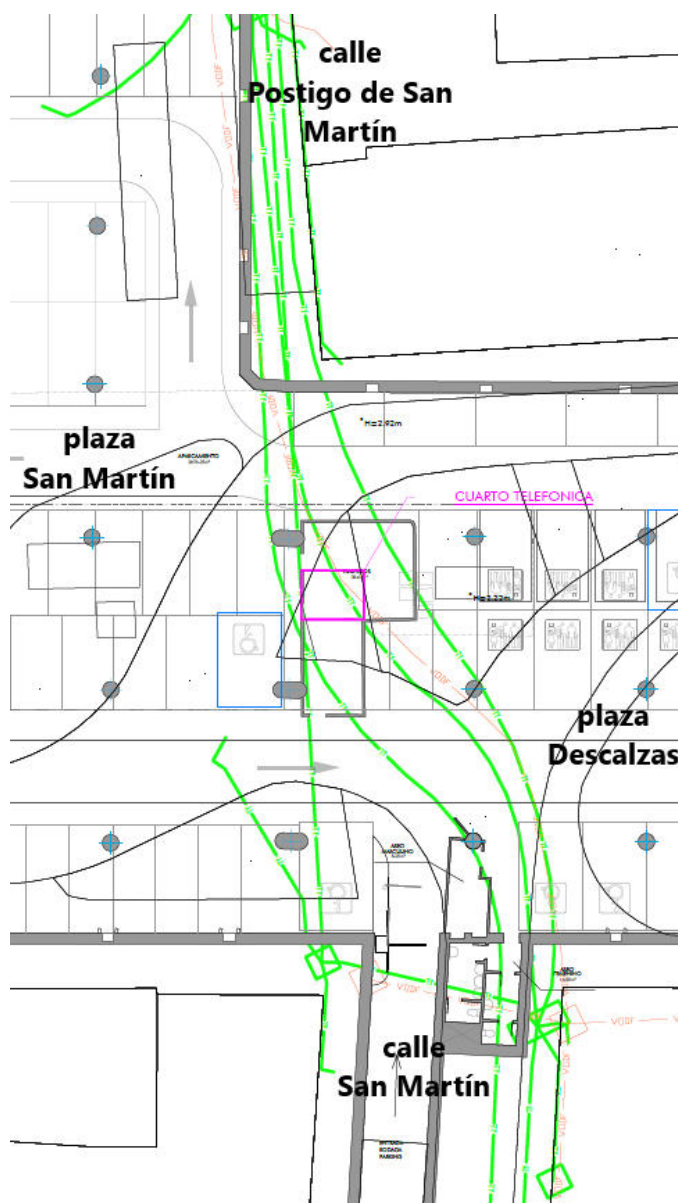
Estas canalizaciones de telecomunicaciones parecen tener comunicación con un cuarto técnico de la empresa Telefónica ubicado en sótano 1. En la fotocomposición de sótano y urbanización se aprecia que las redes de telecomunicaciones pasan por encima de este local de comunicaciones de Telefónica.

Este cuarto o local técnico de Telefónica sufrirá reforma tras la actuación en el aparcamiento. Se ha comunicado a la empresa Telefónica información acerca de este local: uso, compatibilidad, necesidades de ubicación, servicio crítico, etc.

Este cuarto de telecomunicaciones es un servicio afectado en las obras del aparcamiento.

Por otro lado, el nuevo local de Telefónica, tendrá afección a las canalizaciones de entrada y salida al mismo.

Se recuperarán las canalizaciones que previsiblemente atraviesan el paso de forjado desde la urbanización hasta el local actual y serán conducidos, registrados y prolongados por el techo del sótano 1 hasta su nueva ubicación.

Además de las canalizaciones se verá afectado el servicio y deberá ser repuesto el cableado de acometida.

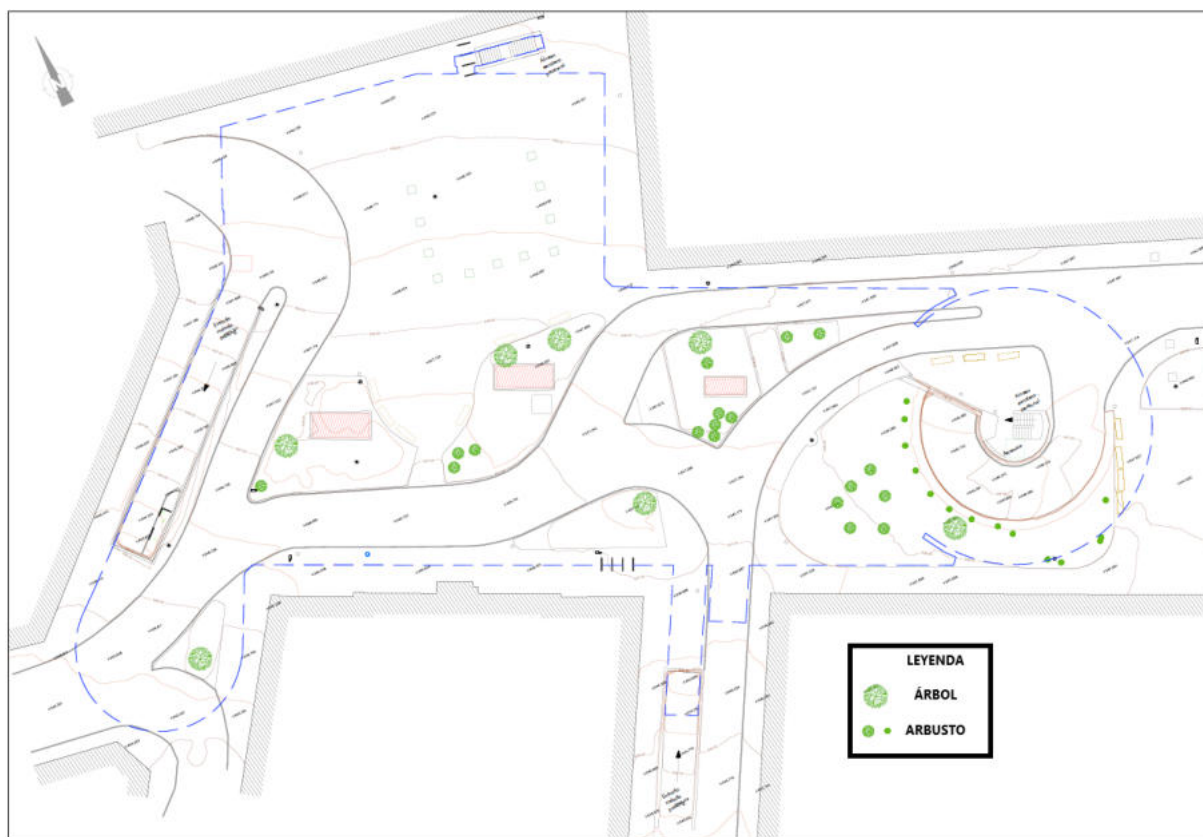
El arbolado de la zona se ha verificado tanto insitu como a través del plano topográfico.

No se observan importantes diferencias entre los planos aportados y la realidad.

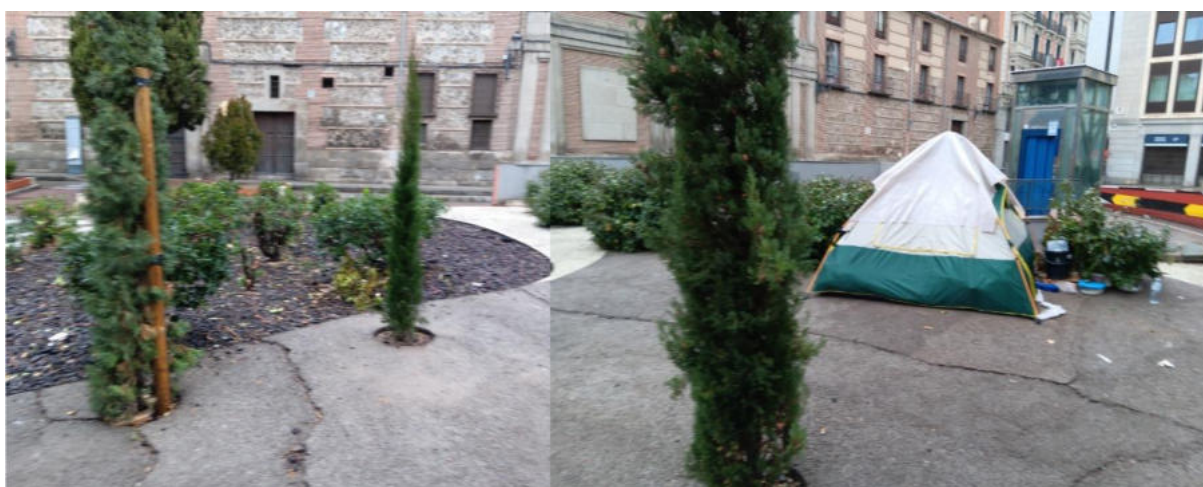
Puede haber cierta diferencia de cantidad de arbustos en las proximidades del hotel The Madrid Edition, debido a la presencia de una tienda de campaña que anule un arbusto, algún ciprés joven recién repuesto o divergencias de ubicación de jardineras de madera o cantidades de arbustos menores.

La canalización de media tensión desde la calle de la Misericordia hacia la plaza de Descalzas donde se ubica el nuevo centro de seccionamiento de unión Fenosa, así como la canalización de media tensión privada entre centro de seccionamiento y centro de transformación tienen afectación en los arbustos existentes perimetrales a la espirovía de salida del aparcamiento.

La actuación requiere replantar estos arbustos y reponer el tartán de alrededor.

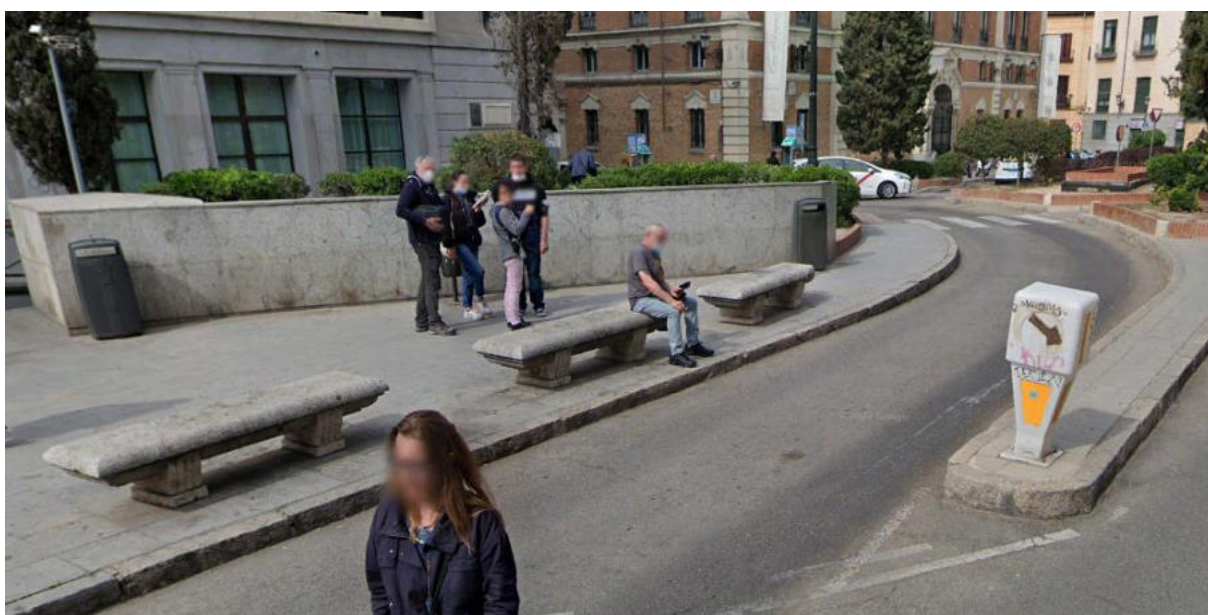
La afección en el mobiliario urbano durante las obras de acometida de media tensión desde la calle de La Misericordia hasta el centro de seccionamiento implican el movimiento, custodia y reposición de un banco de piedra.

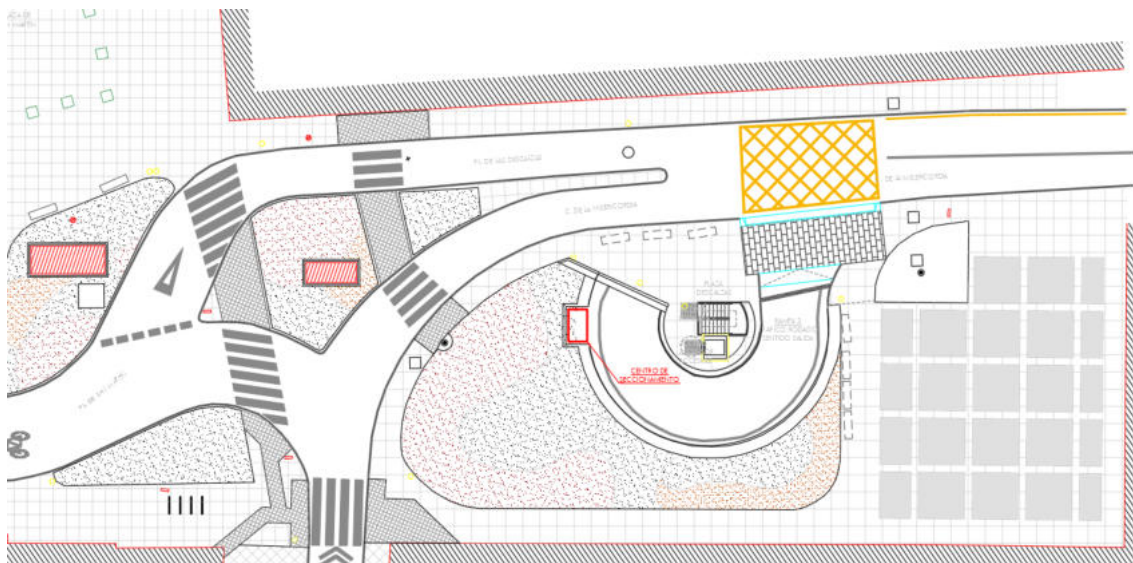
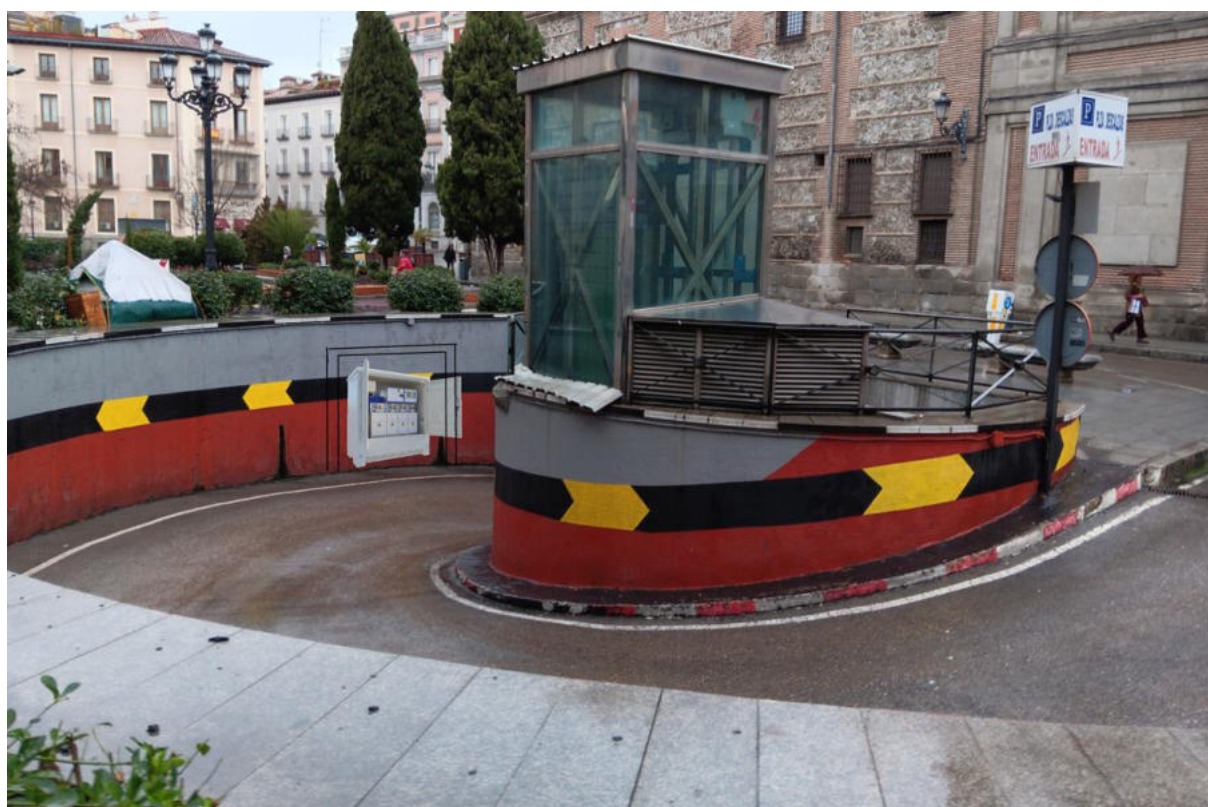
El nuevo centro de seccionamiento tiene una interferencia directa con tres arbustos bajo los que se ubica. Estos arbustos deberán ser repuestos tras la terminación de la obra.
