*Proyecto de ejecución de obras de reparación de la estructura del aparcamiento Plaza del Rey.  
Exp.300/2020/00870-29*

## **ANEJO N° 4:**

### **ESTRUCTURAS – REPARACIÓN DE PATOLOGÍAS**

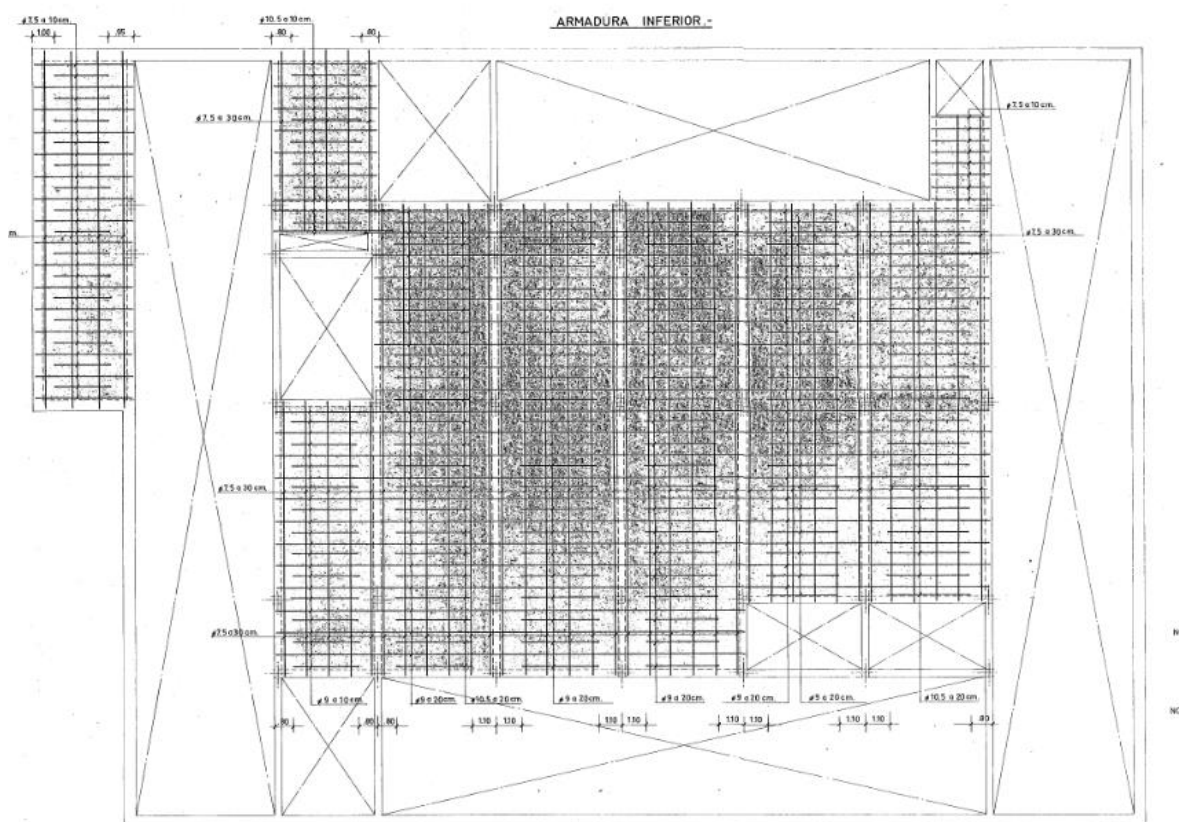
*Planta sótano – 3.10 en la que se aprecian huecos proyectados que no existen en la actualidad*

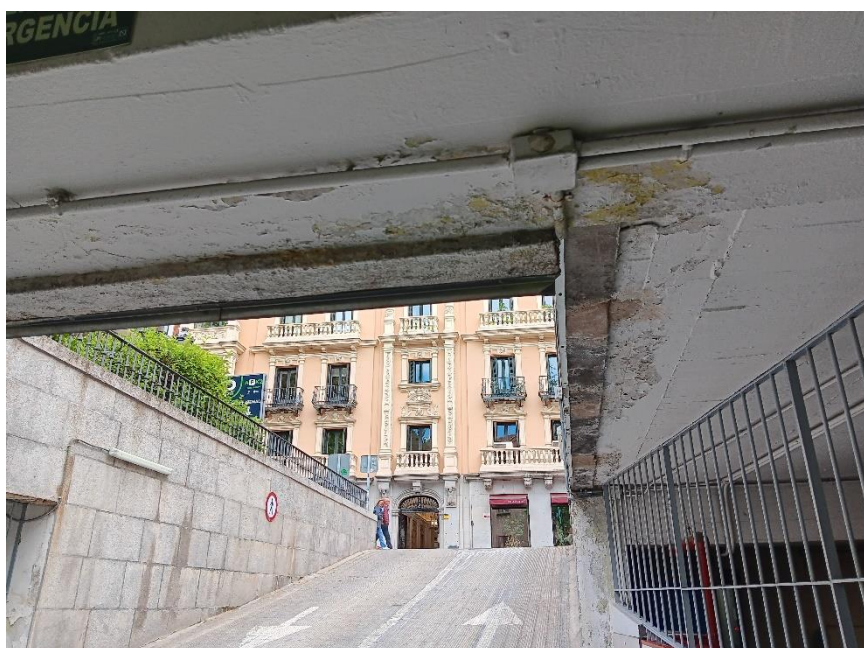
Tanto el aplacado exterior de los cerramientos laterales de la rampa de acceso como el propio forjado de cubierta presentan signos de deterioro por la presencia de agua proveniente de la lluvia y las filtraciones a través de la urbanización: la presencia de agua que proviene directamente del exterior se manifiesta mediante manchas en techos y paredes, desprendimiento de pintura, y en algunos casos puntuales, pérdida de recubrimiento y óxido de elementos metálicos.

Fotografía n° 1: Forjado de cubierta, zona rampa de acceso

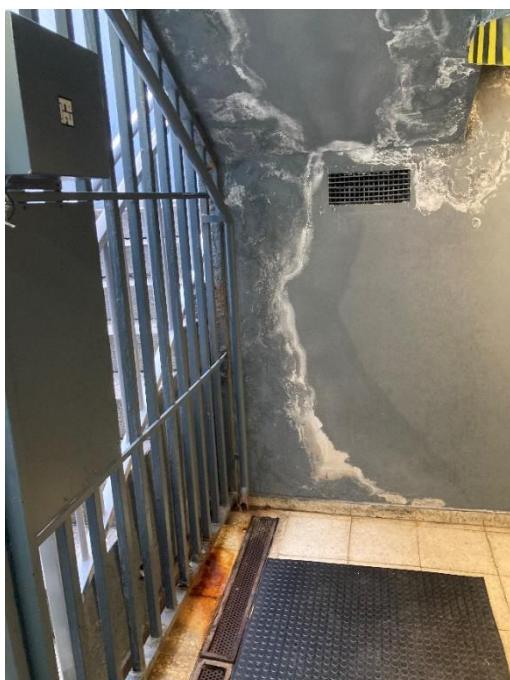
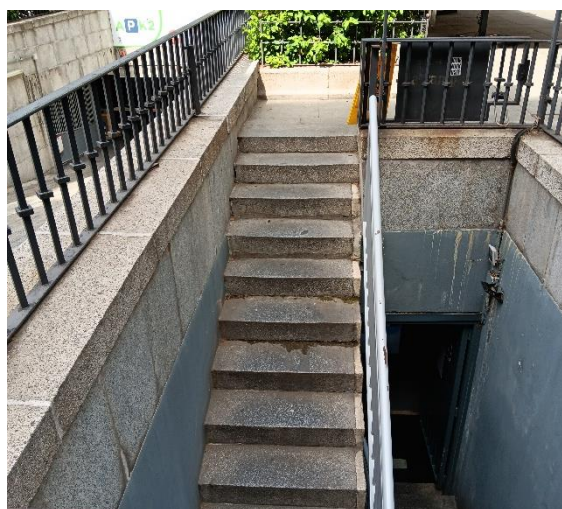
Tanto el aplacado exterior de los cerramientos laterales de la escalera de acceso como los paramentos interiores junto la escalera muestran signos de deterioro por la presencia de agua proveniente de la lluvia y las filtraciones a través de la urbanización: manchas, pintura que se desprende, y en algunos casos puntuales, el óxido de elementos metálicos pone de manifiesto la presencia de agua que proviene directamente del exterior y por la junta del forjado de cubierta con la propia escalera.

Fotografía nº 4: Humedades en el aplacado exterior y paramentos interiores junto a la escalera de acceso

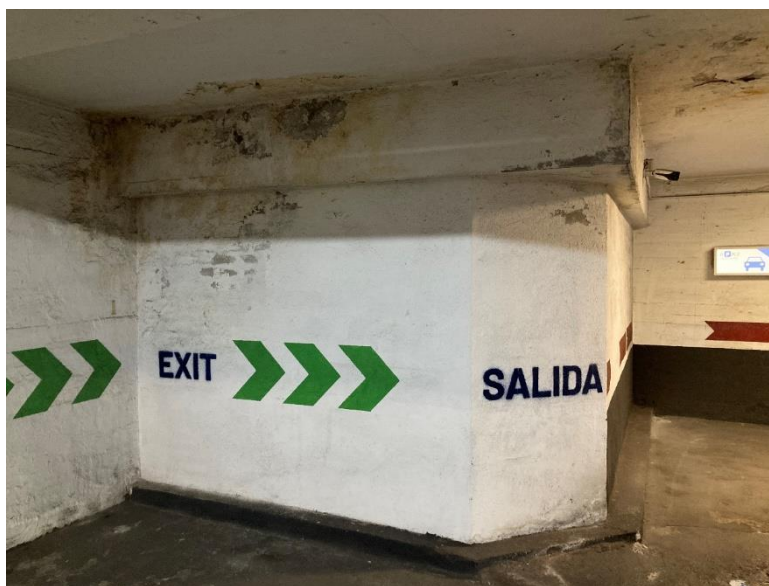
Tanto el forjado de cubierta como los paramentos interiores muestran signos de deterioro por la presencia de agua proveniente de filtraciones a través del hueco del forjado de cubierta del hueco de ventilación de la c/ Barquillo: a nivel de losa de forjado, las humedades se manifiestan por un desgaste de los elementos que revocan la losa en su parte inferior al igual que en los paramentos, poniendo de manifiesto la presencia de agua proveniente de la urbanización exterior.

Fotografía nº 5: Humedades en forjado y paramentos junto a hueco de ventilación al exterior, planta S-1

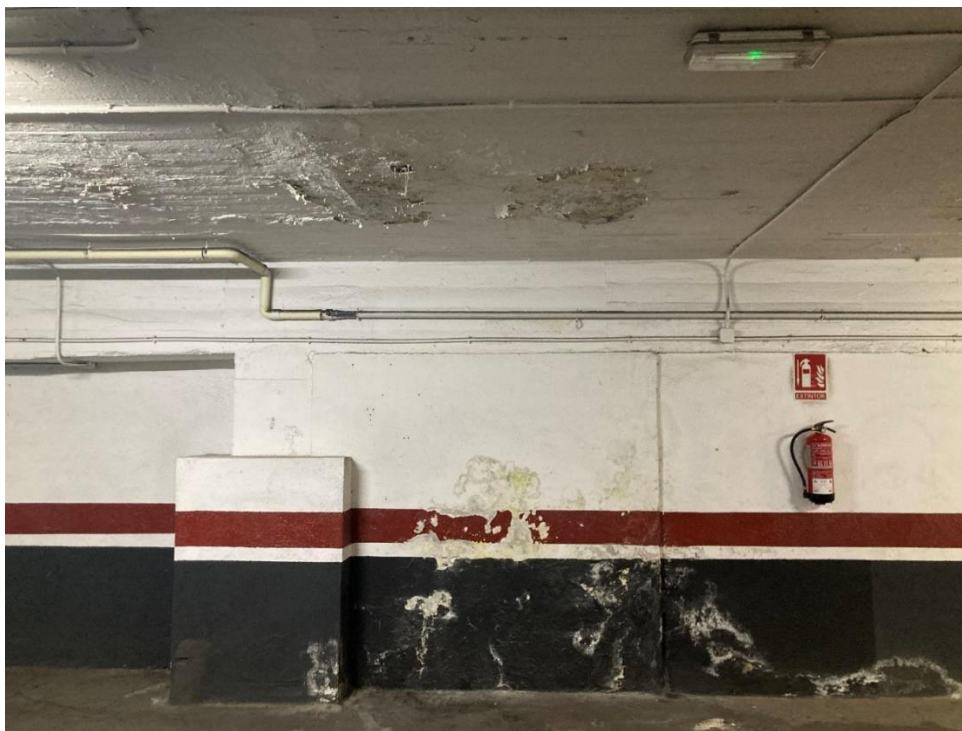
En la parte derecha del aparcamiento, en la planta S-1, de forma paralela a la c/ Barquillo tanto el forjado como el muro perimetral muestran signos de deterioro por la presencia de agua proveniente de filtraciones a través de la cubierta: a nivel de losa de forjado, las humedades se manifiestan por un desgaste de los elementos que revocan la losa en su parte inferior y en algún caso puntual, se puede ver la pérdida de recubrimiento y armaduras vistas. En los paramentos se manifiesta igualmente un desgaste y desprendimiento del revoco, poniendo de manifiesto la presencia de agua proveniente de la urbanización exterior.

Fotografía nº 8: Humedades en losa de cubierta y en muro perimetral planta S-1

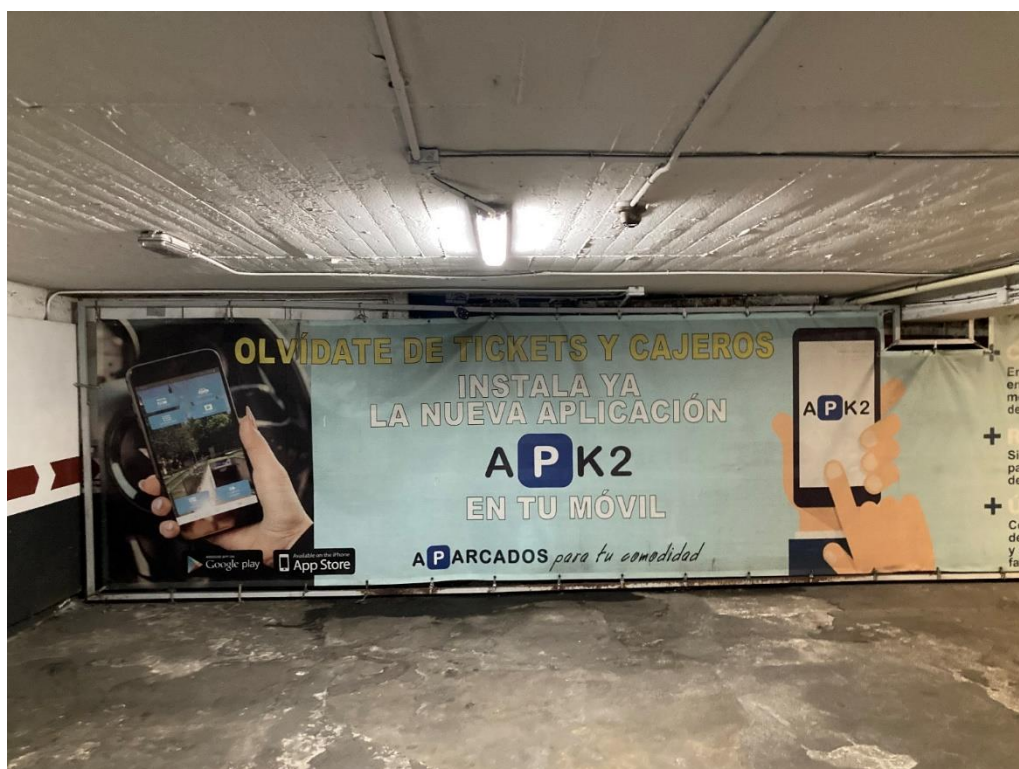
En la parte inferior derecha del aparcamiento, en la planta S-1, y posteriormente en el resto de las plantas hasta la cota inferior de la planta S-4, el muro perimetral muestra signos de deterioro por la presencia de agua proveniente de filtraciones: a nivel de losa de forjado, las humedades se manifiestan por un desgaste de los elementos que revocan la losa en su parte inferior y en algún caso puntual, se puede ver la pérdida de recubrimiento y armaduras vistas. En los paramentos se manifiesta igualmente un desgaste y desprendimiento del revoco, así como encharcamiento del suelo junto al muro perimetral poniendo de manifiesto la presencia de agua proveniente tanto de la urbanización exterior como del propio terreno.

Fotografía nº 11: Panel publicitario ocultando humedades del muro en esquina inferior derecha, planta S-1

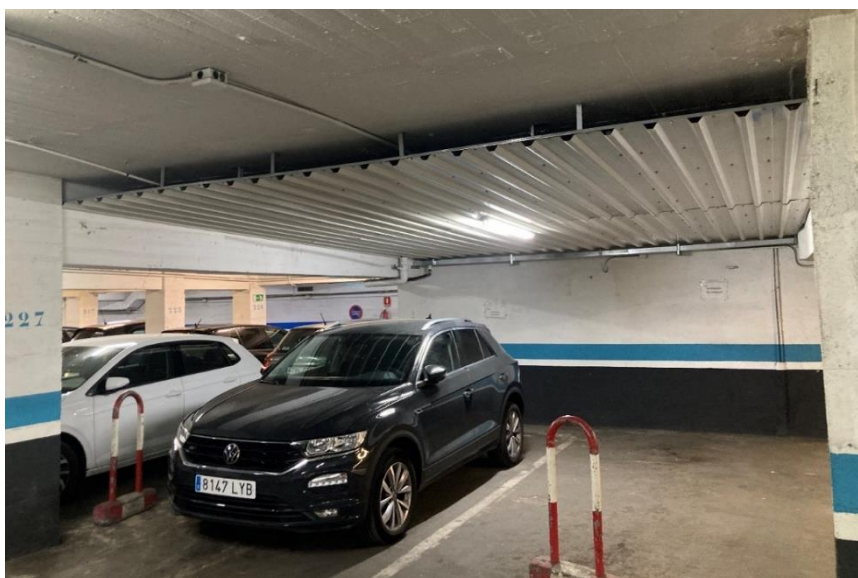
En la planta S-2, coincidiendo en la zona bajo los aseos de planta S-1, el forjado presenta signos de deterioro por la presencia de agua proveniente de filtraciones de la planta superior: a nivel de losa de forjado, las humedades actualmente se ocultan mediante una chapa metálica que recoge el agua mediante un canalón metálico conectado a una bajante que desagua el agua acumulada.

Fotografía nº 18: Chapa metálica a modo de falso techo bajo aseos planta S-1

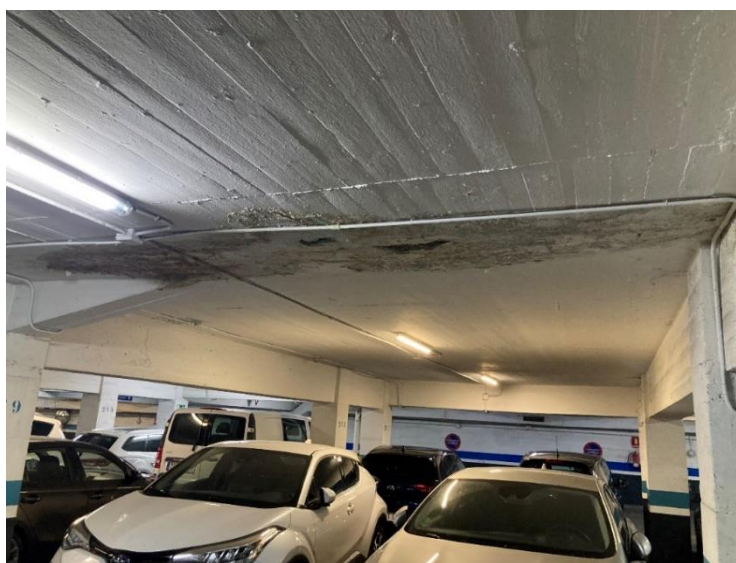
En la planta S-2. coincidiendo con la zona bajo la rampa de acceso, tanto la viga como el forjado presentan signos de deterioro por la presencia de agua proveniente de filtraciones de la planta superior: las humedades se manifiestan por un desgaste del revoco de la parte inferior de la viga y el forjado y en algún caso puntual, se puede ver la pérdida de recubrimiento y armaduras vistas.

Fotografía nº 20: Humedades en viga en planta S-2, bajo rampa de acceso

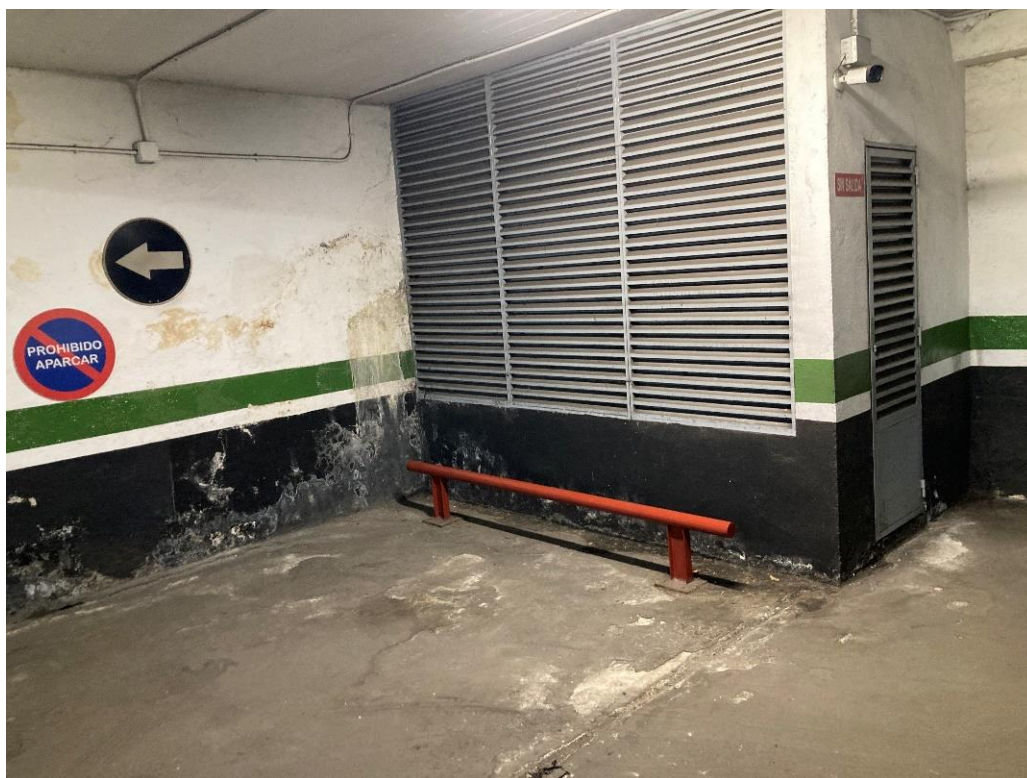
Coincidiendo con la zona junto al cuarto de instalaciones en la planta S-4, el muro y la solera presentan signos de deterioro por la presencia de agua proveniente de filtraciones a través del propio cuarto: las humedades se manifiestan por un desgaste del revoco de los paramentos y solera.

Fotografía n° 23: Humedades junto hueco instalaciones, planta S-4

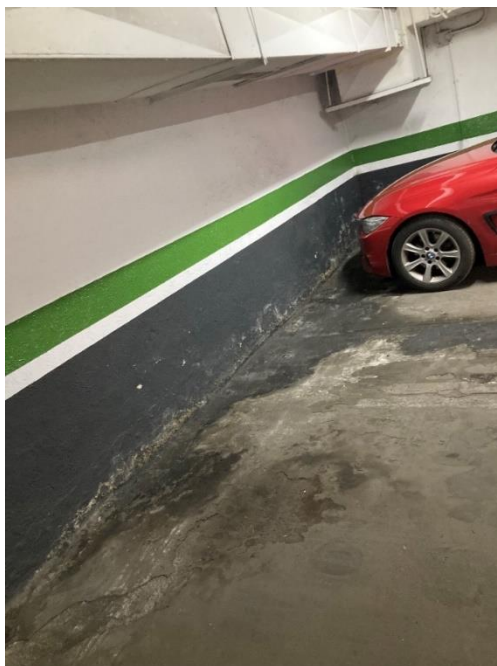
En la planta S-4, el muro y la solera presentan signos de deterioro por la presencia de agua proveniente de filtraciones por capilaridad: las humedades se manifiestan por un desgaste del revoco de los paramentos y de la solera.

Fotografía nº 24: Humedades muro y solera, zona- esquina inferior derecha, planta S-4

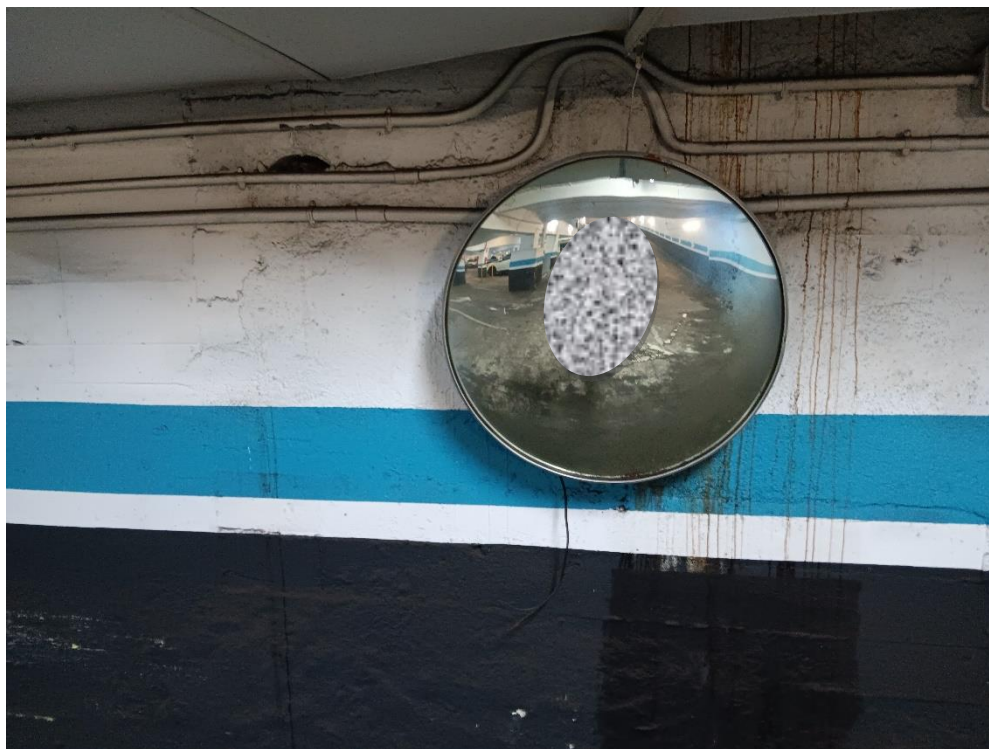
Fotografía nº 22: Filtraciones, grietas y pérdida de hormigón en muro. Mancha de filtraciones oculta con pintura

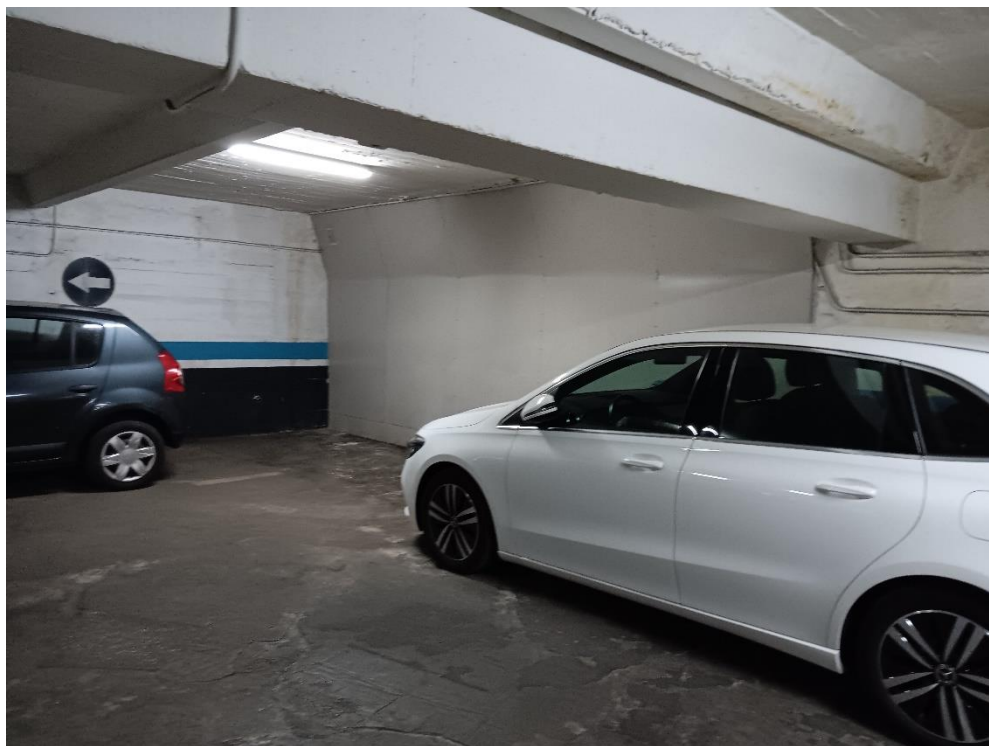
Fotografía nº 23: Plancha que oculta humedades en muro
