ANEJO N.º 4:

ESTRUCTURAS: REPARACIÓN DE PATOLOGÍAS

Proyecto de ejecución de obras de reparación de la estructura en el Aparcamiento de la Plaza de Santa Ana
Exp.: 300/2020/00870 -15

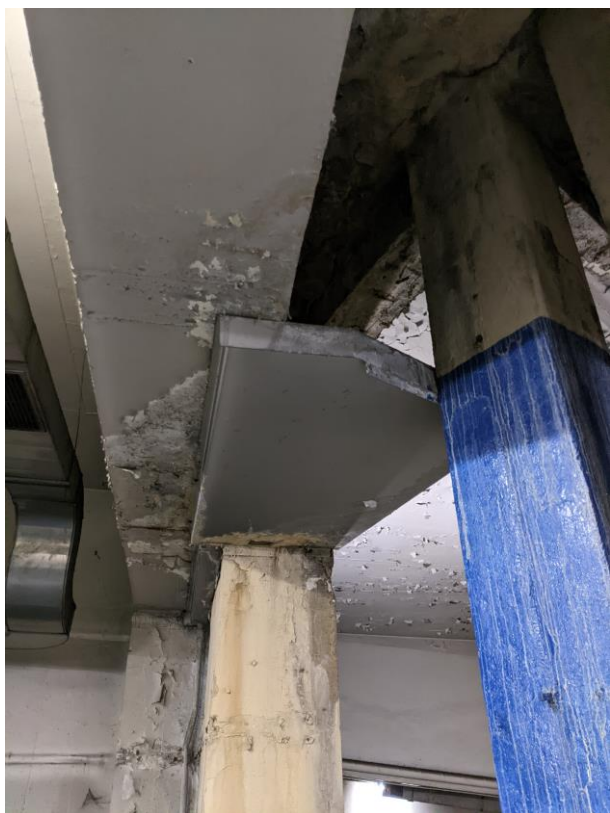
Foto 8. Filtraciones de agua en zona entre juntas – planta P1

En la Foto 8 se puede incluso ver cómo se ha dispuesto una chapa metálica que recoge el agua y la lleva a una canalización que evacua el agua al pavimento de la plaza adyacente.

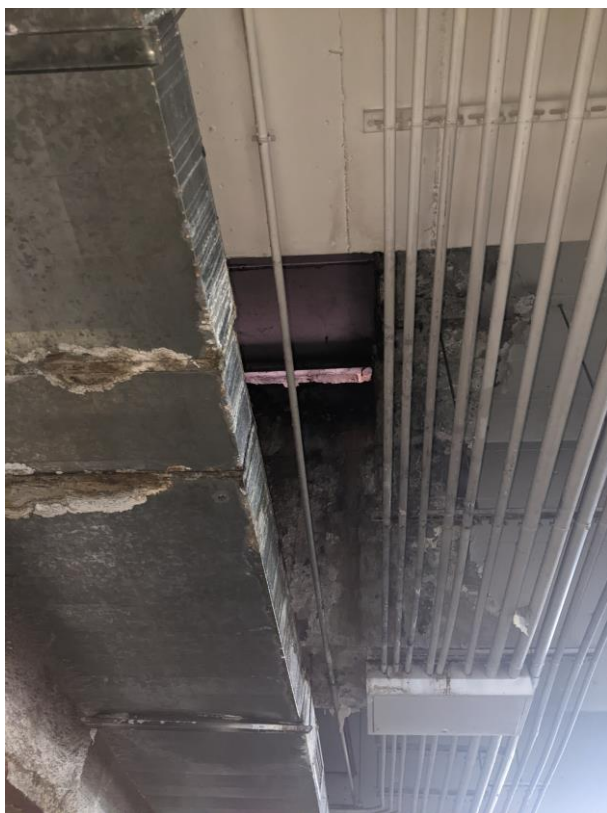
Foto 13. Humedades en forjado de cubierta, zona rampa

En la Foto 13, se puede apreciar incluso una junta abierta por donde filtra el agua.

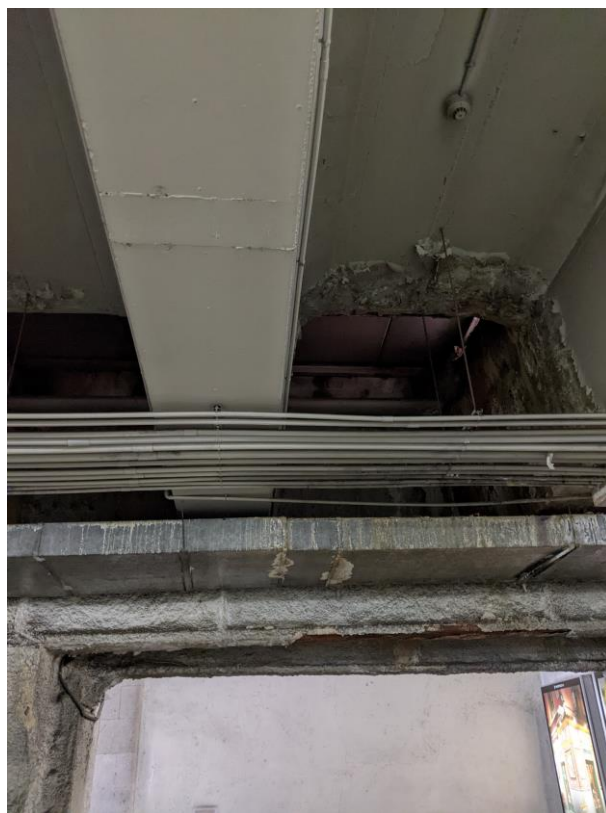
Foto 14. Humedades en forjado de cubierta, zona rampa (2)

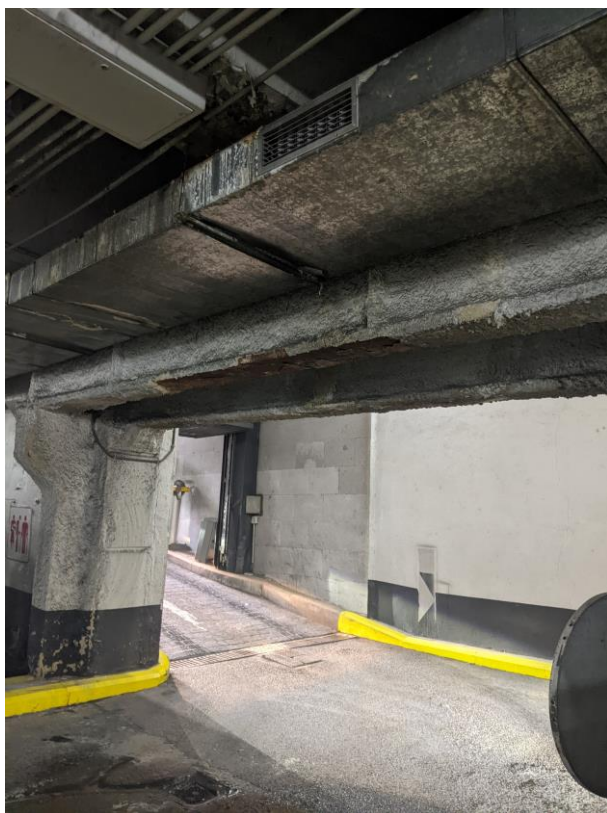
En esta misma zona, la presencia de agua también está deteriorando la viga dintel metálica que soporta las vigas de cubierta en la rampa. Las dos fotos siguientes muestran el estado de estas vigas: el material de protección ignífugo ha saltado y el ala inferior de la viga queda parcialmente visible. La viga muestra signos de oxidación y se puede apreciar pérdida local de sección en el ala inferior. Este mismo fenómeno sucede también en los pilares metálicos que sostienen las vigas dintel

Foto 15. Vigas dintel de la entrada

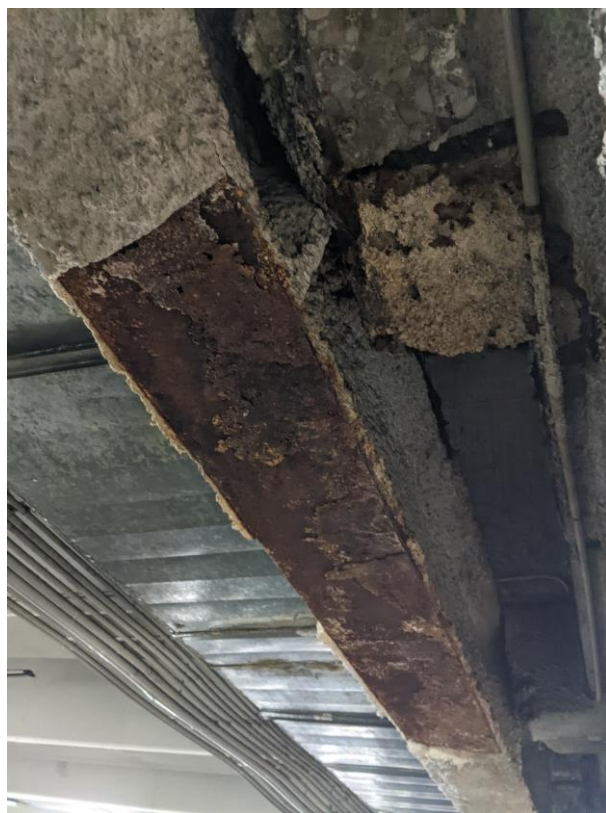
Foto 16. Estado del ala inferior de la viga dintel de la rampa de entrada

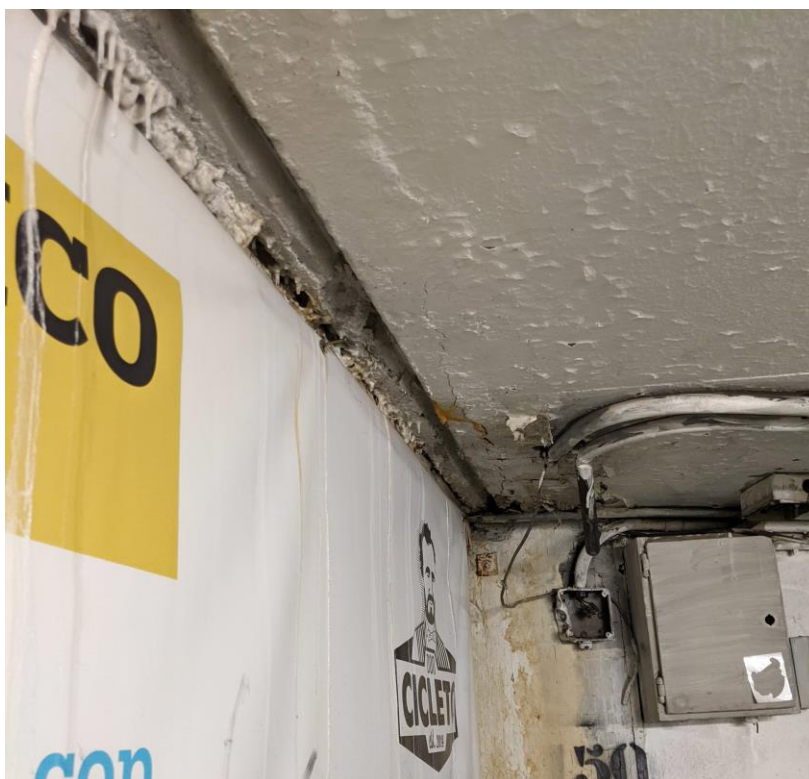
En losa y muros, las filtraciones se producen a nivel de juntas (ver Foto 17).

Foto 17. Juntas húmedas en cubierta y hastiales

Las dos fotos anteriores muestran el muro tape que cierra la rampa lado calle. Como se puede apreciar, el agua atraviesa el muro tape y dada la pendiente de la rampa, circula libremente hasta alcanzar la zona propia de aparcamiento.

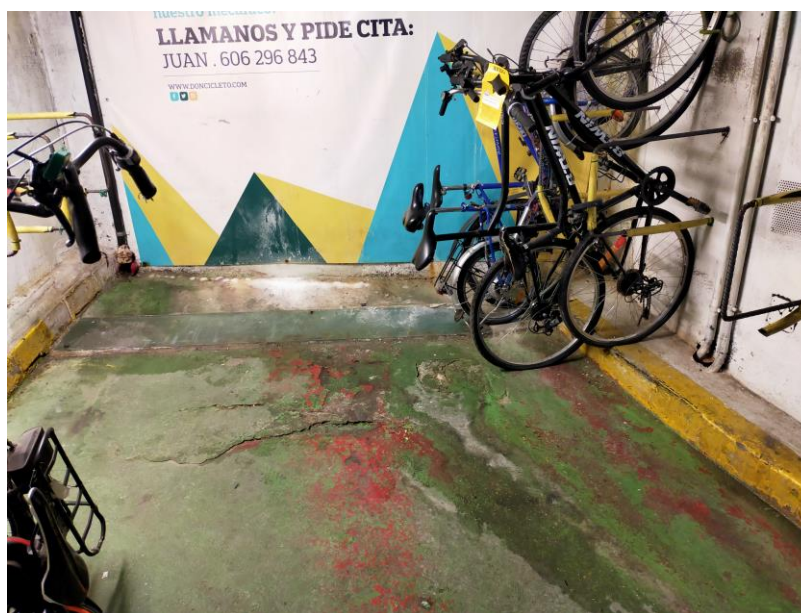
Foto 18. Muro de cierre de la rampa con entrada de agua

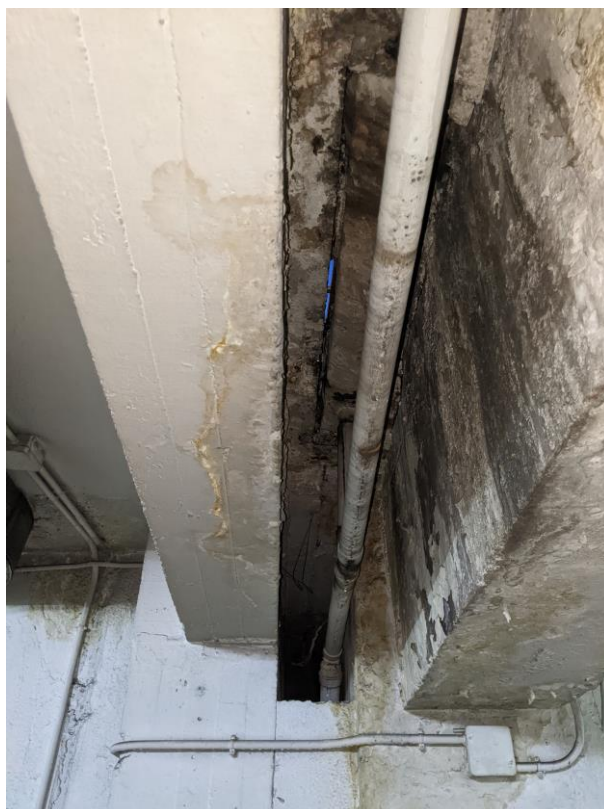
Al final de la rampa, el agua encuentra la junta JD5 y cae libremente hasta la planta inferior. Las vigas y losa del forjado inferior (techo de la planta P-2) también manifiestan signos de deterioro como efecto de esta agua.

Foto 19. Vigas del forjado (techo) P2 - junta de final de rampa taller

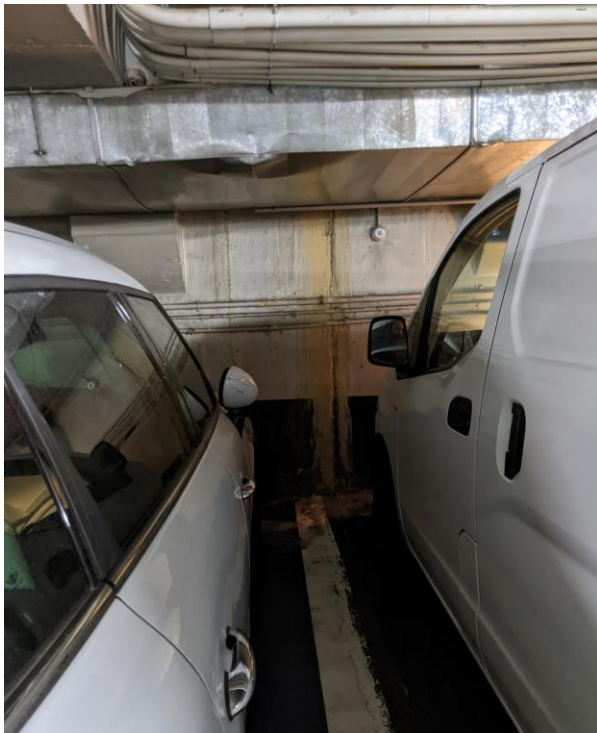
Foto 20. Planta 1- JD3

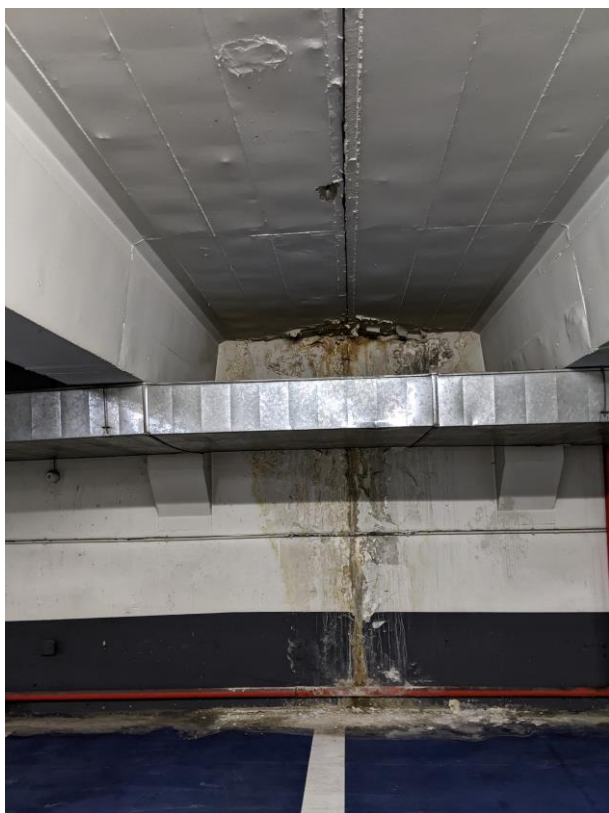
Foto 24. Planta 3 – JD3

Esta patología se repite de manera sistemática en las tres plantas y en todas las juntas, siendo los efectos más importantes en los muros del eje sur.

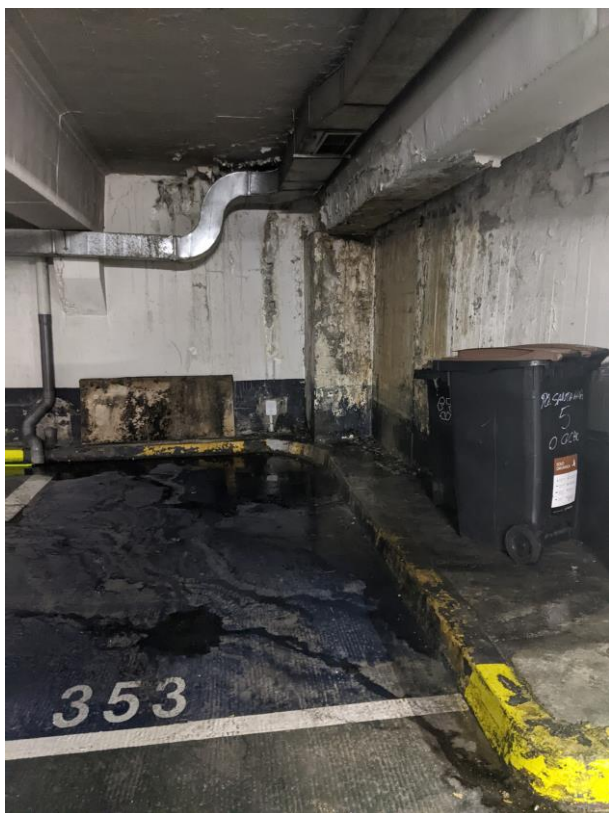
Como consecuencia de las patologías descritas en los dos apartados anteriores, se observa que en los puntos bajos se acumula agua y ésta no es adecuadamente evacuada a través los sumideros.

Foto 25. Agua acumulada no evacuada en planta 3

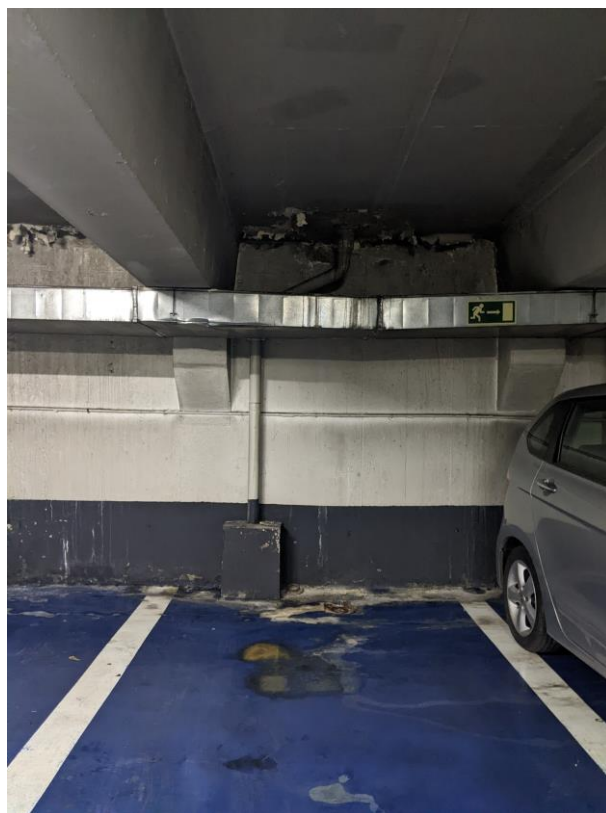
Foto 26. Agua acumulada no evacuada en planta 2

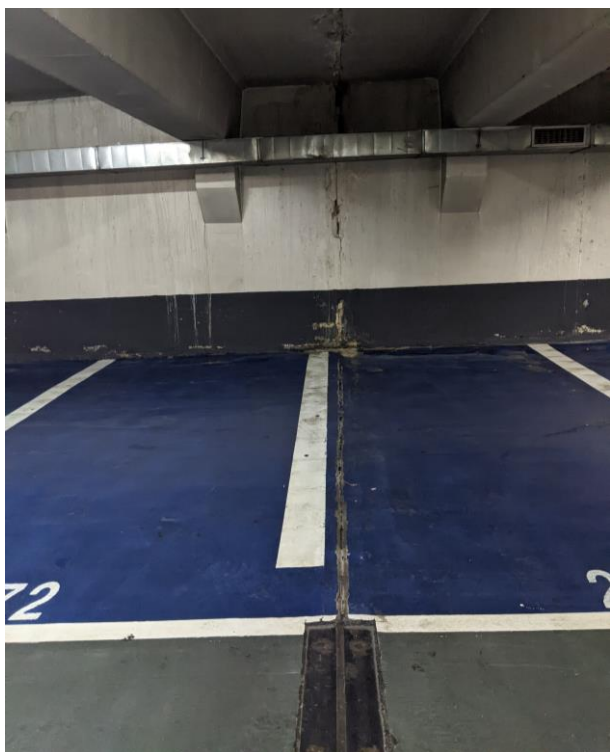
Foto 27. Junta deteriorada en pavimento y muro

El deterioro de las juntas de pavimento se debe al desgaste ocasionado por las cargas de los vehículos. Se trata de una falta de mantenimiento, que en algunos casos ha provocado la pérdida de material de recubrimiento de la losa.

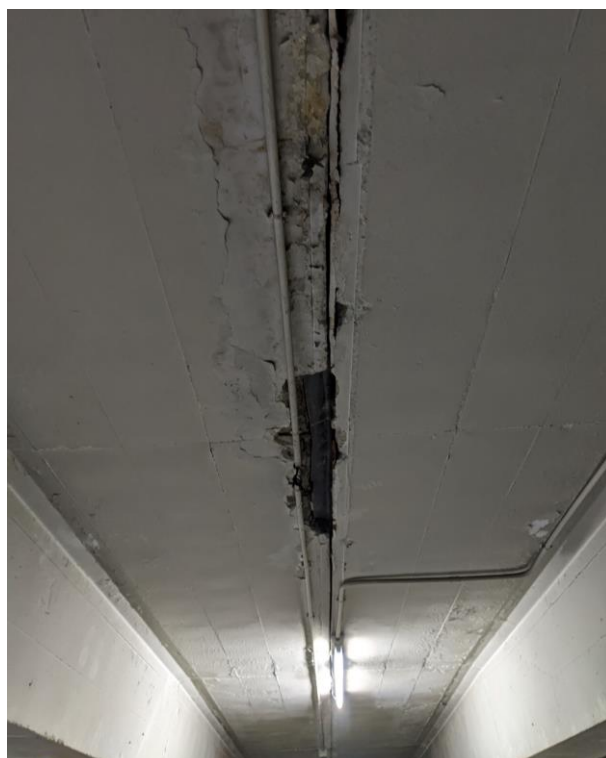
Foto 28. Junta en forjado deteriorada, vista del aparato de junta (P-2)

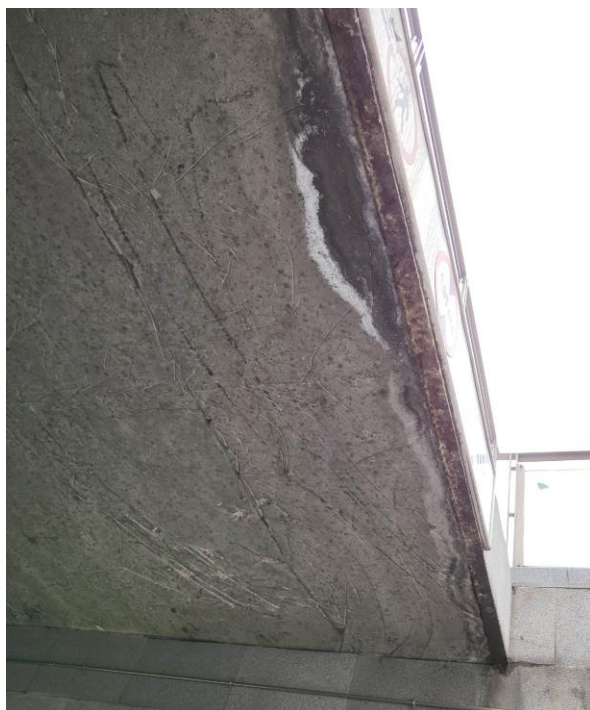
Foto 29. Pérdida de recubrimiento de hormigón en losa de cubierta de rampa

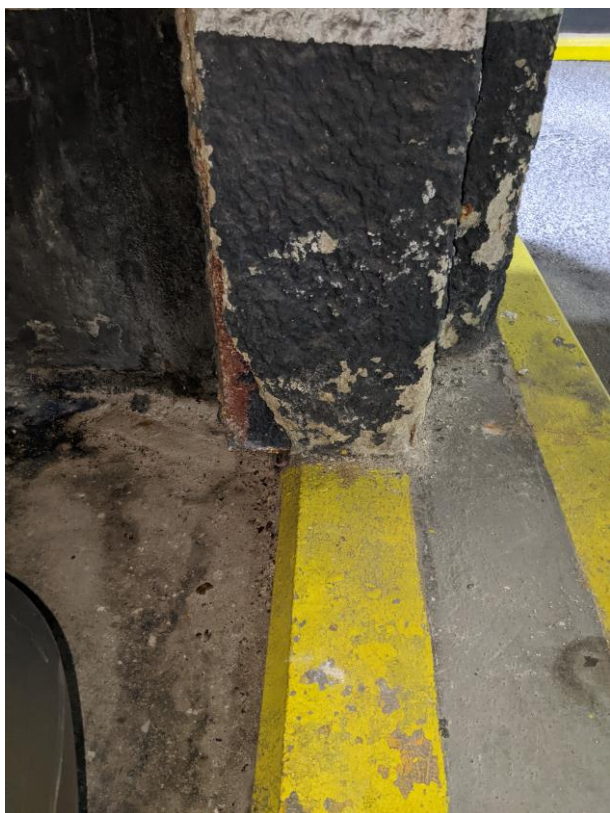
Foto 30. Estado del pilar metálico pórtico de entrada

En caso de pérdida de sección, se reforzará la chapa afectada con una chapa de refuerzo. Esta pérdida de sección se analizará tras la limpieza, momento en que resultará fácil establecer si ha habido reducciones de espesores de chapa como consecuencia de la corrosión.

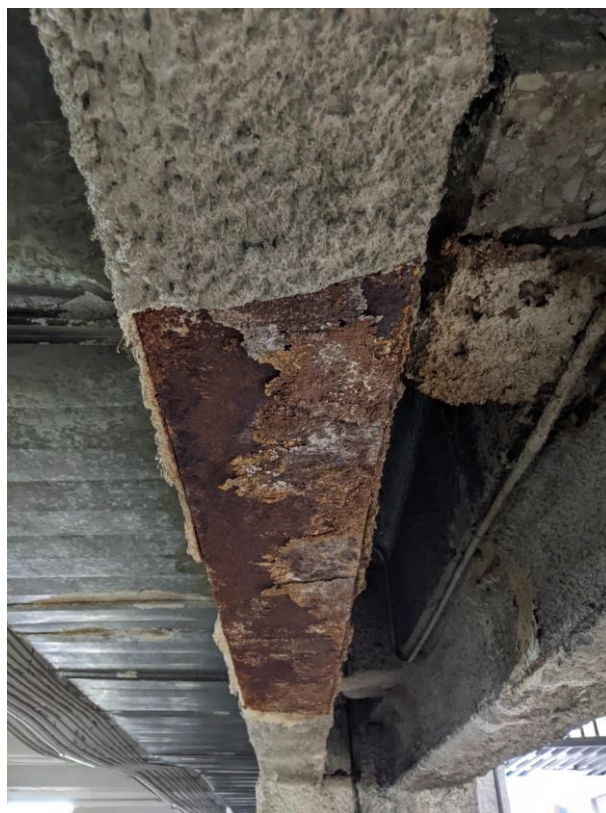
Foto 31. Estado de la viga dintel pórtico de entrada

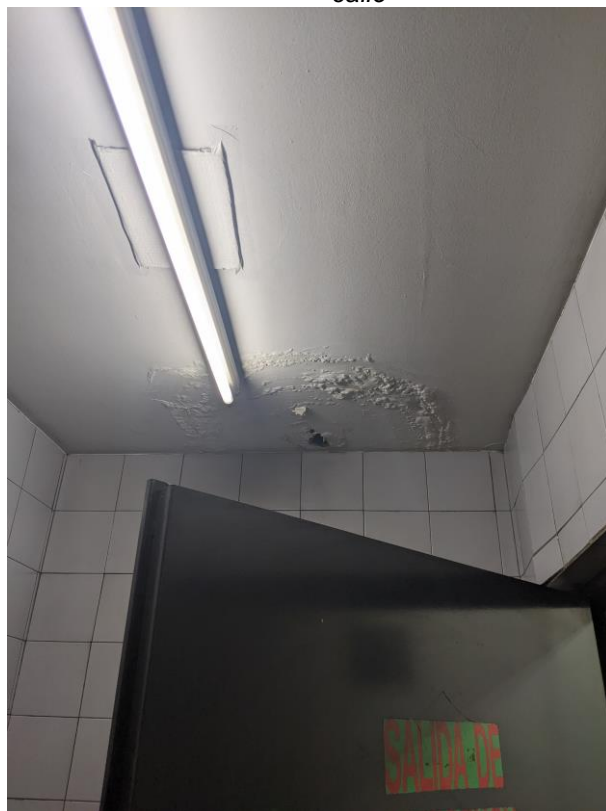
Foto 11. Salida de emergencia - humedad

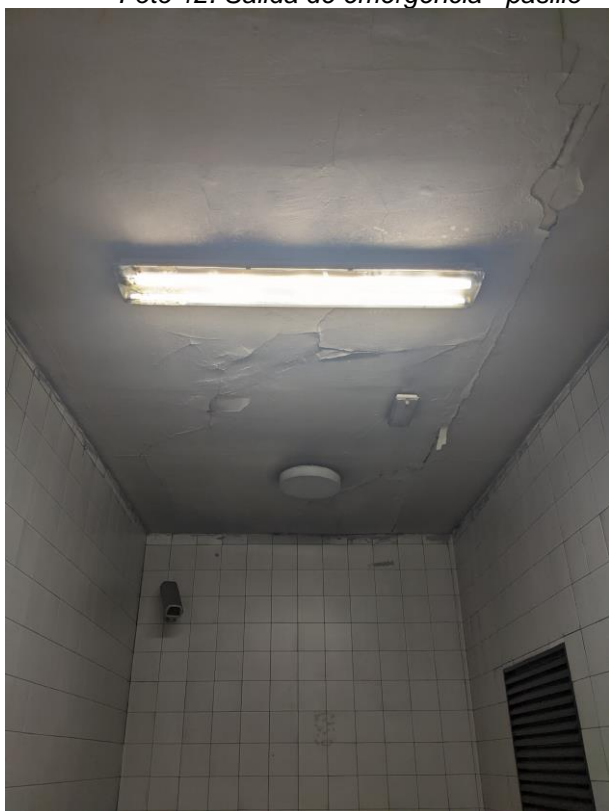
*Foto 14. Salida de emergencia – humedad en
pared*

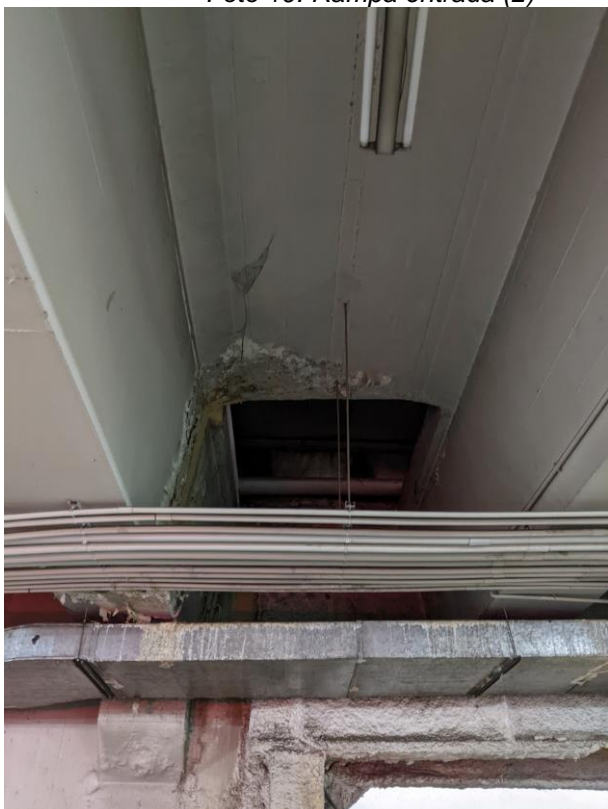
Foto 21. Agujero en losa de cubierta 1

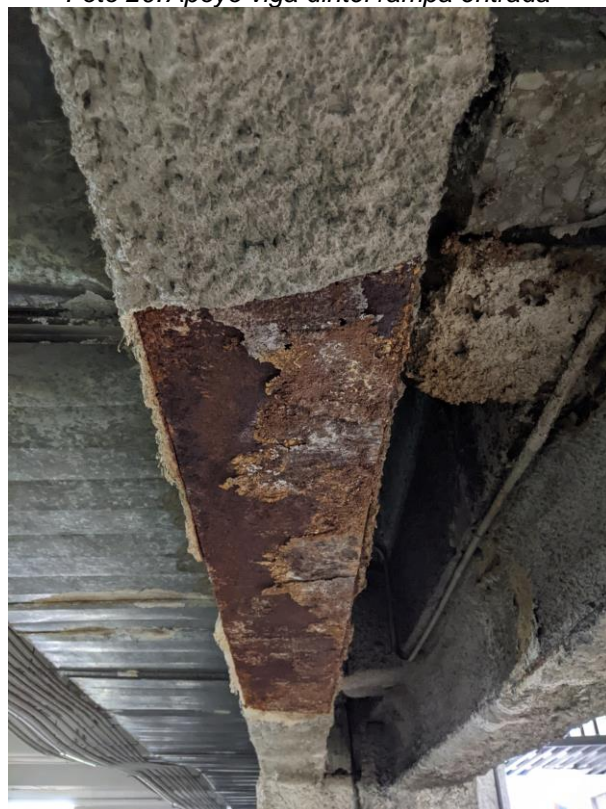
Foto 22. Estado viga dintel

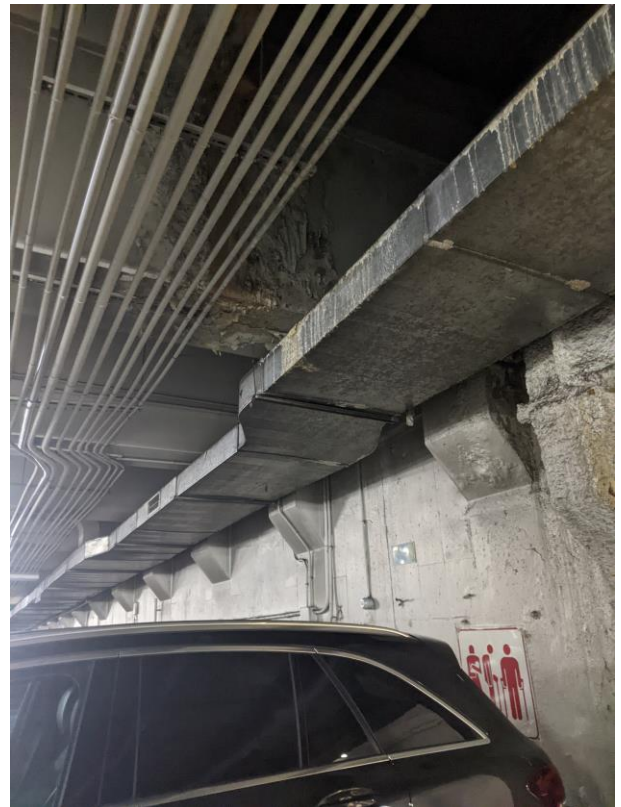
Foto 24. Humedades viga (zona rampa)

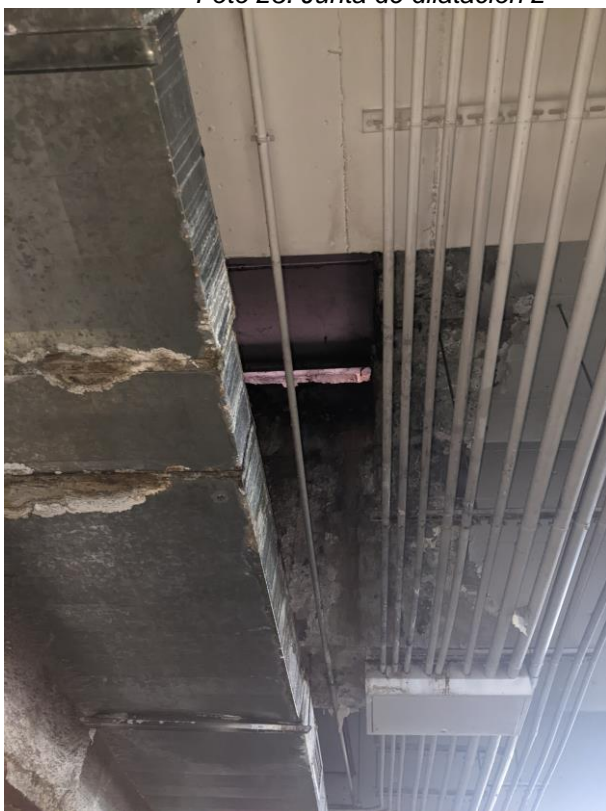
Foto 25. Humedades zona rampa

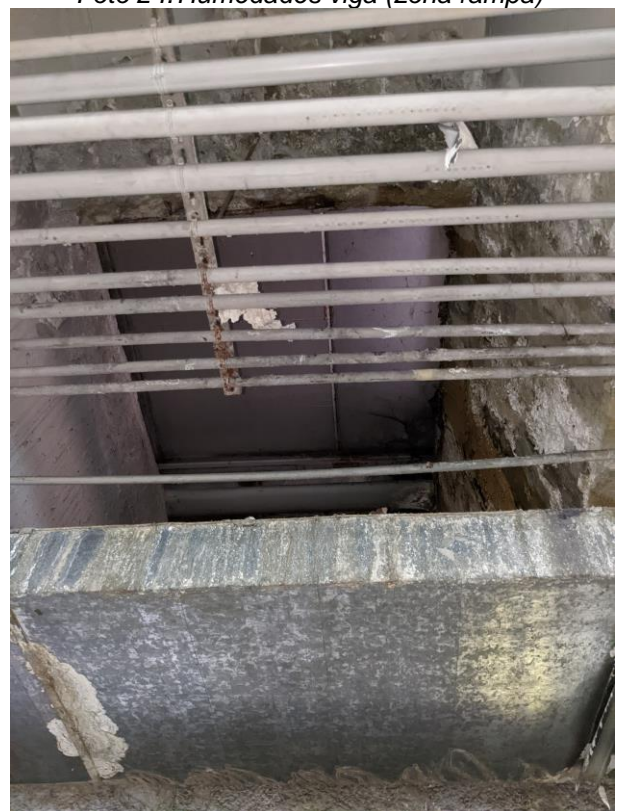
Foto 26. Humedades zona rampa

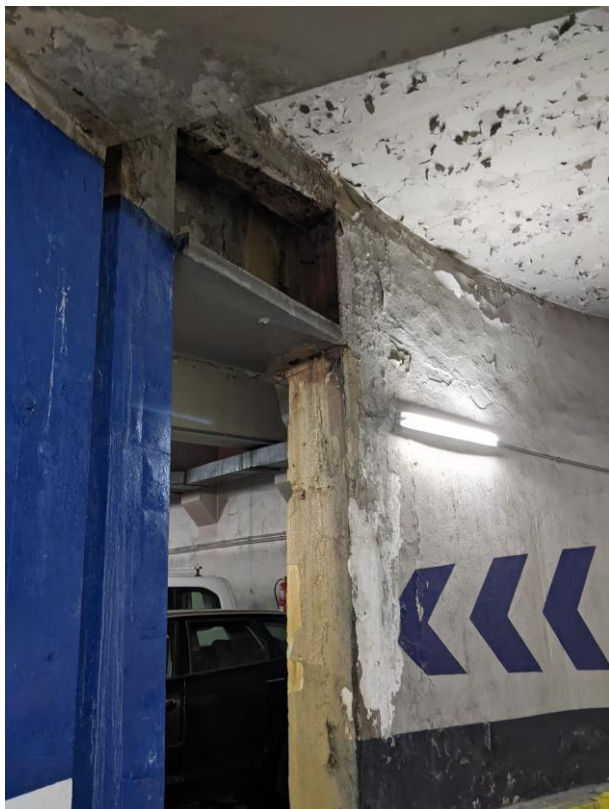
Foto 29. Humedades zona rampa subida (2)

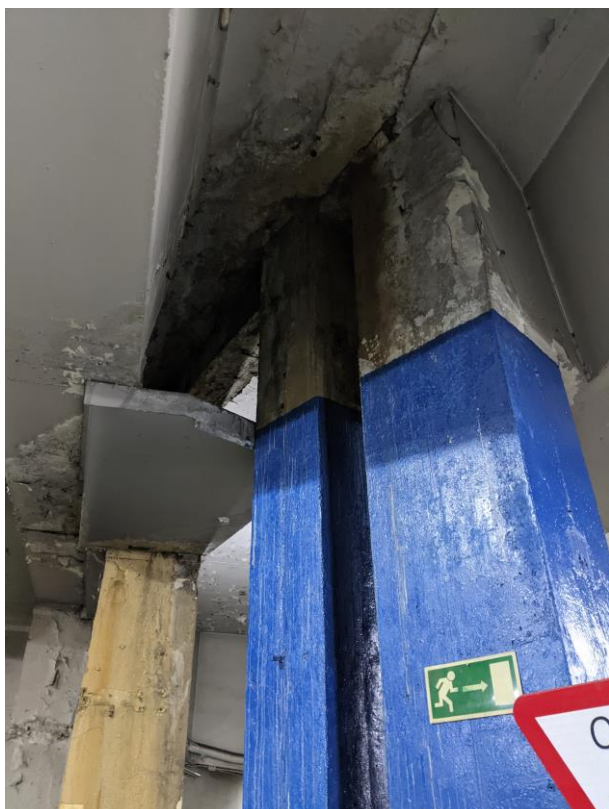
Foto 31. Humedades zona rampa subida (4)

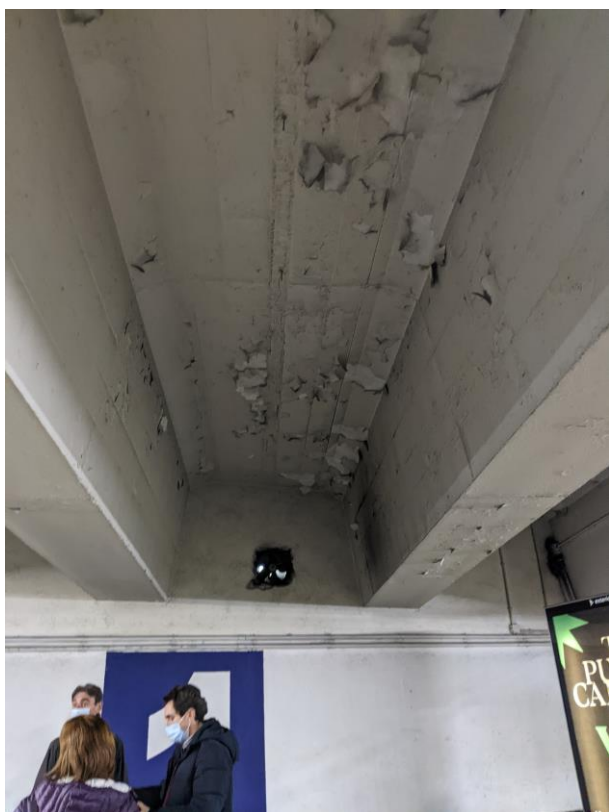
Foto 33. Humedades en cubierta núcleo rampa

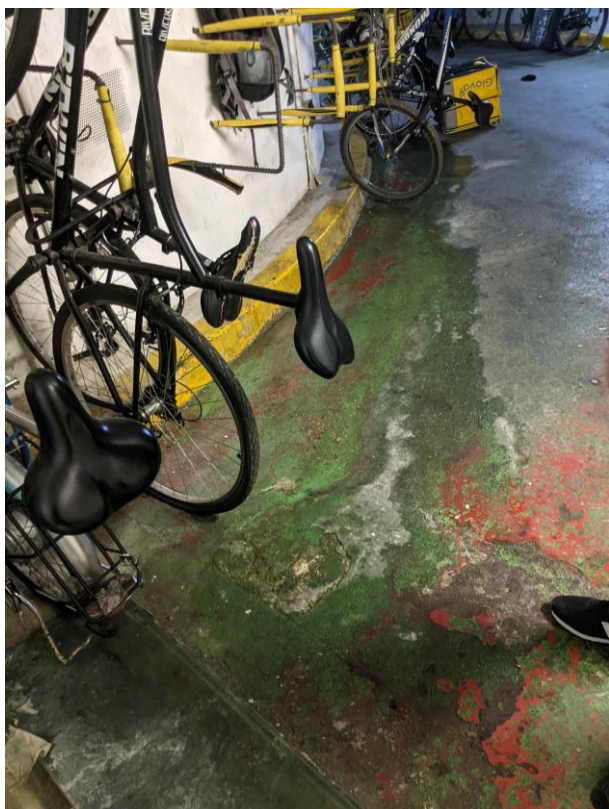
Foto 39. Presencia de agua en rampa (2)

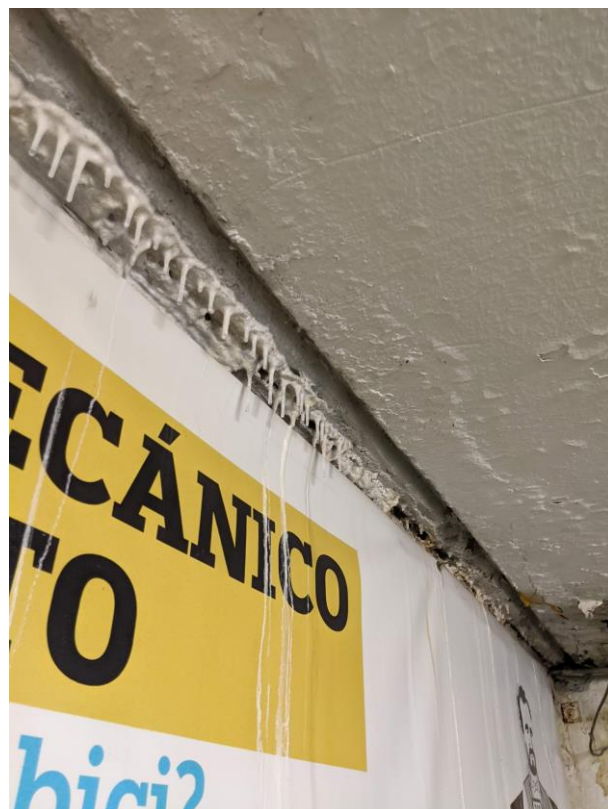
Foto 40. Filtraciones en losa de cubierta de rampa

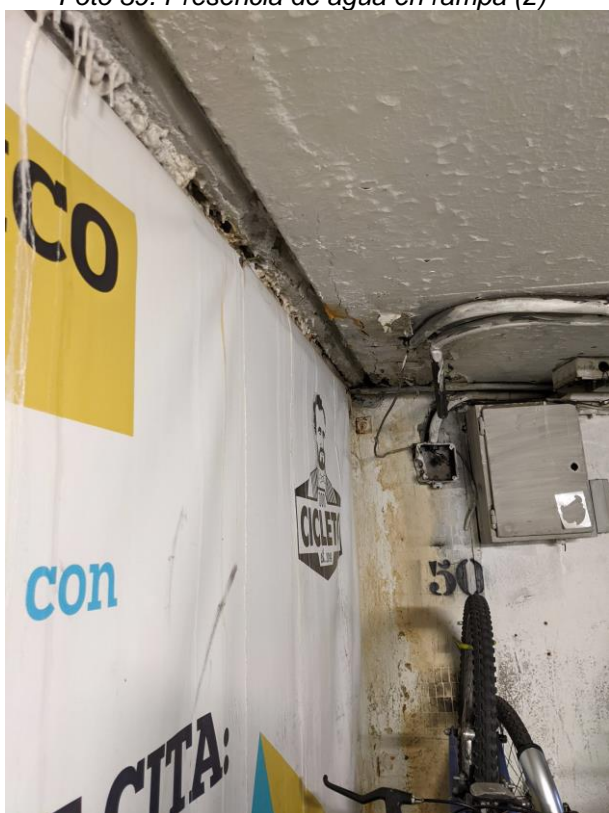
Foto 41. Filtraciones en cubierta y muro rampa

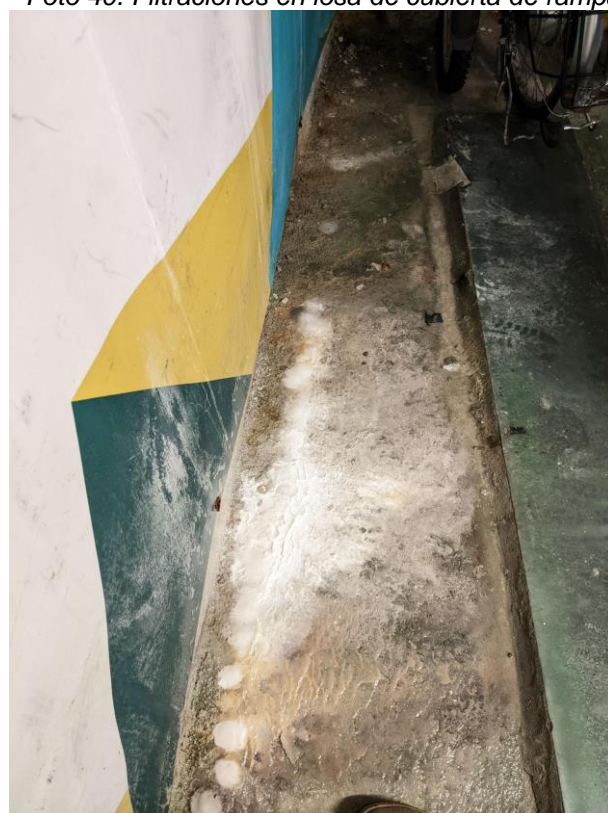
Foto 42. Estado losa de rampa

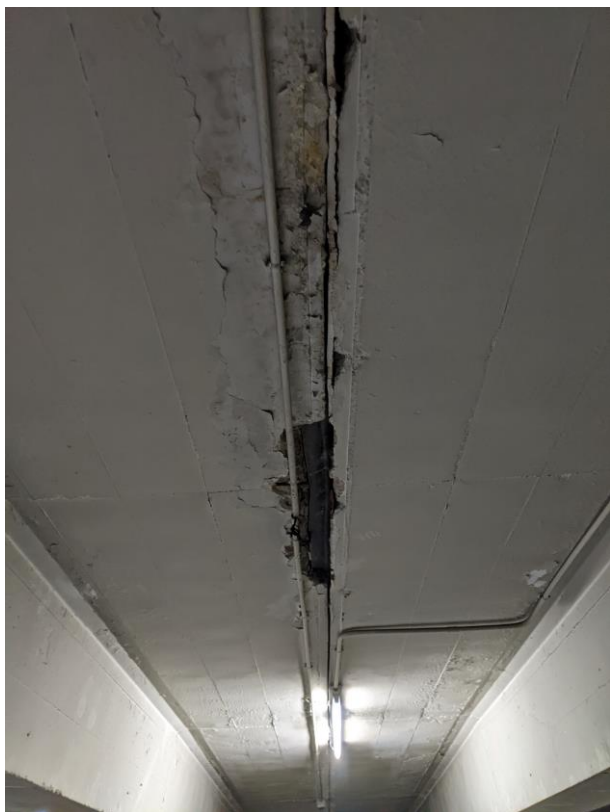
Foto 21. Pérdida de recubrimiento en junta con vista de la junta

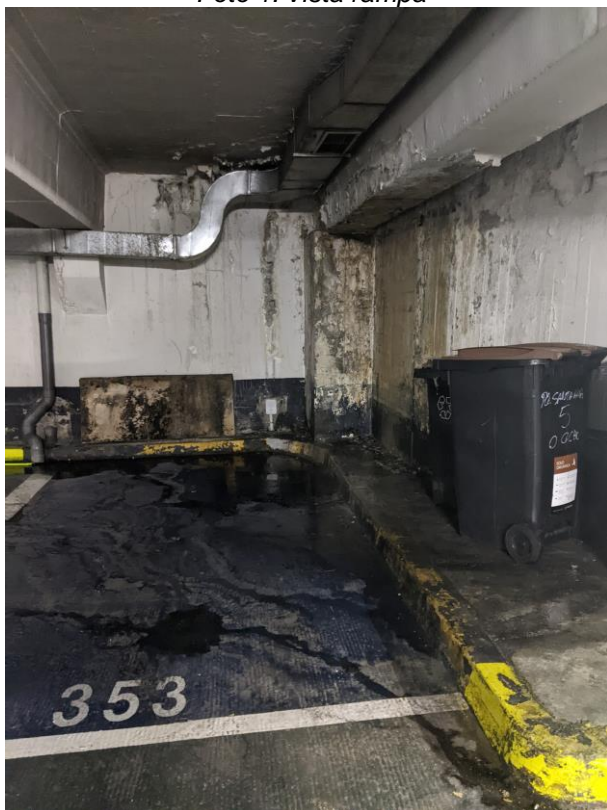
Foto 3. Acumulación de agua

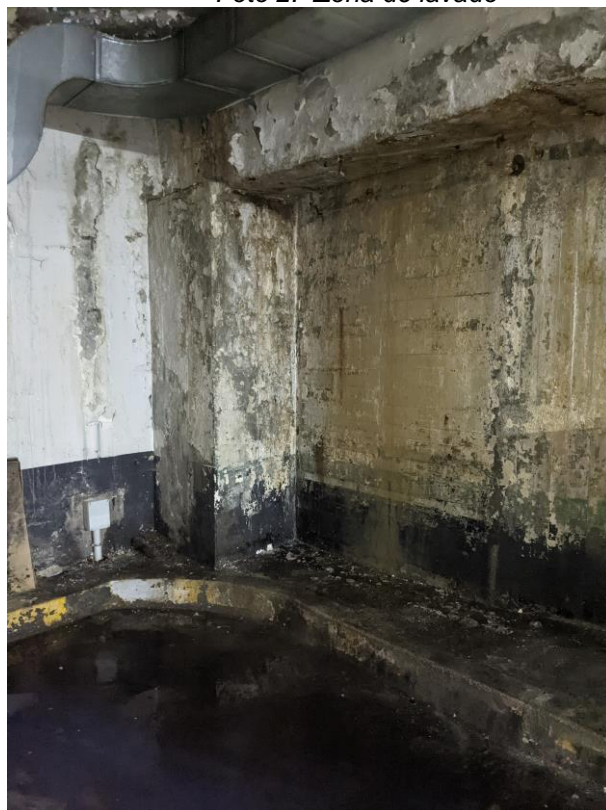
Foto 4. Acumulación de agua (2)

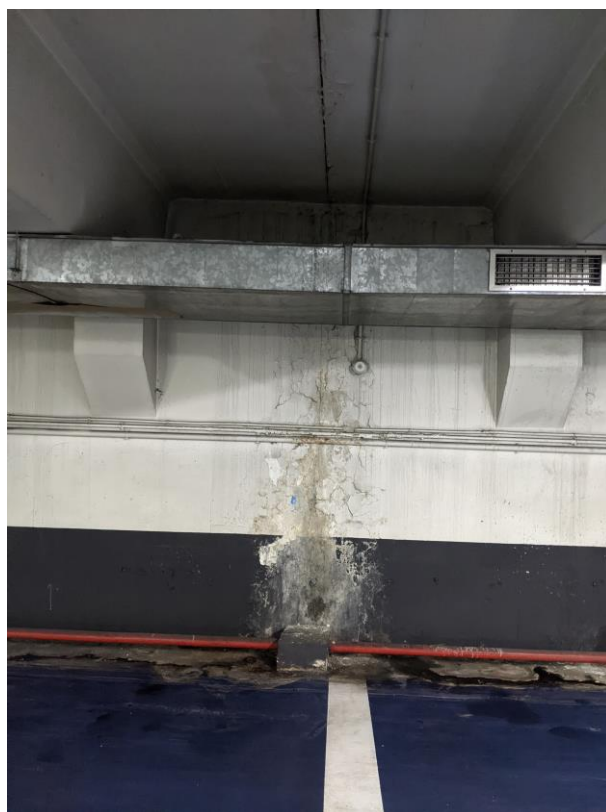
Foto 16. Humedades en muro

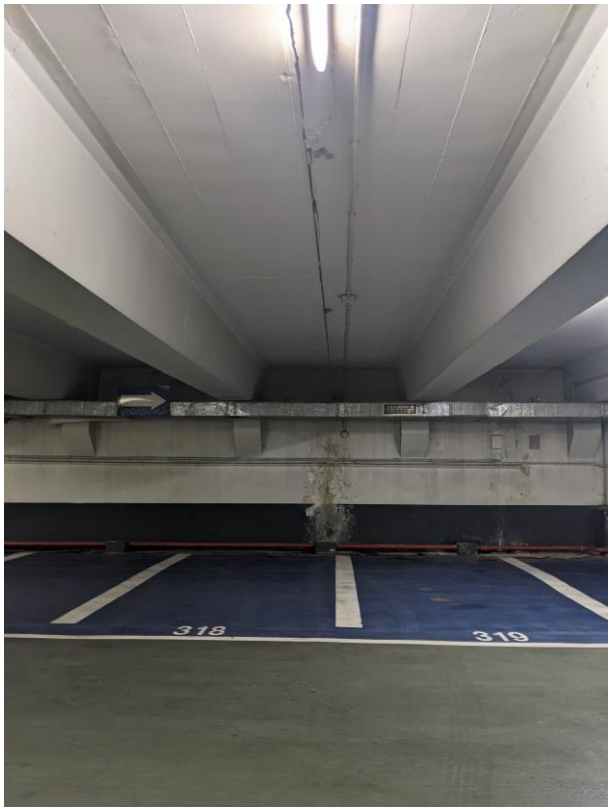
Foto 17. Humedades en muro (2)
