SOLERA PLANTA -3  
CARA SUPERIOR

REPARACIONES DE PATOLOGÍAS

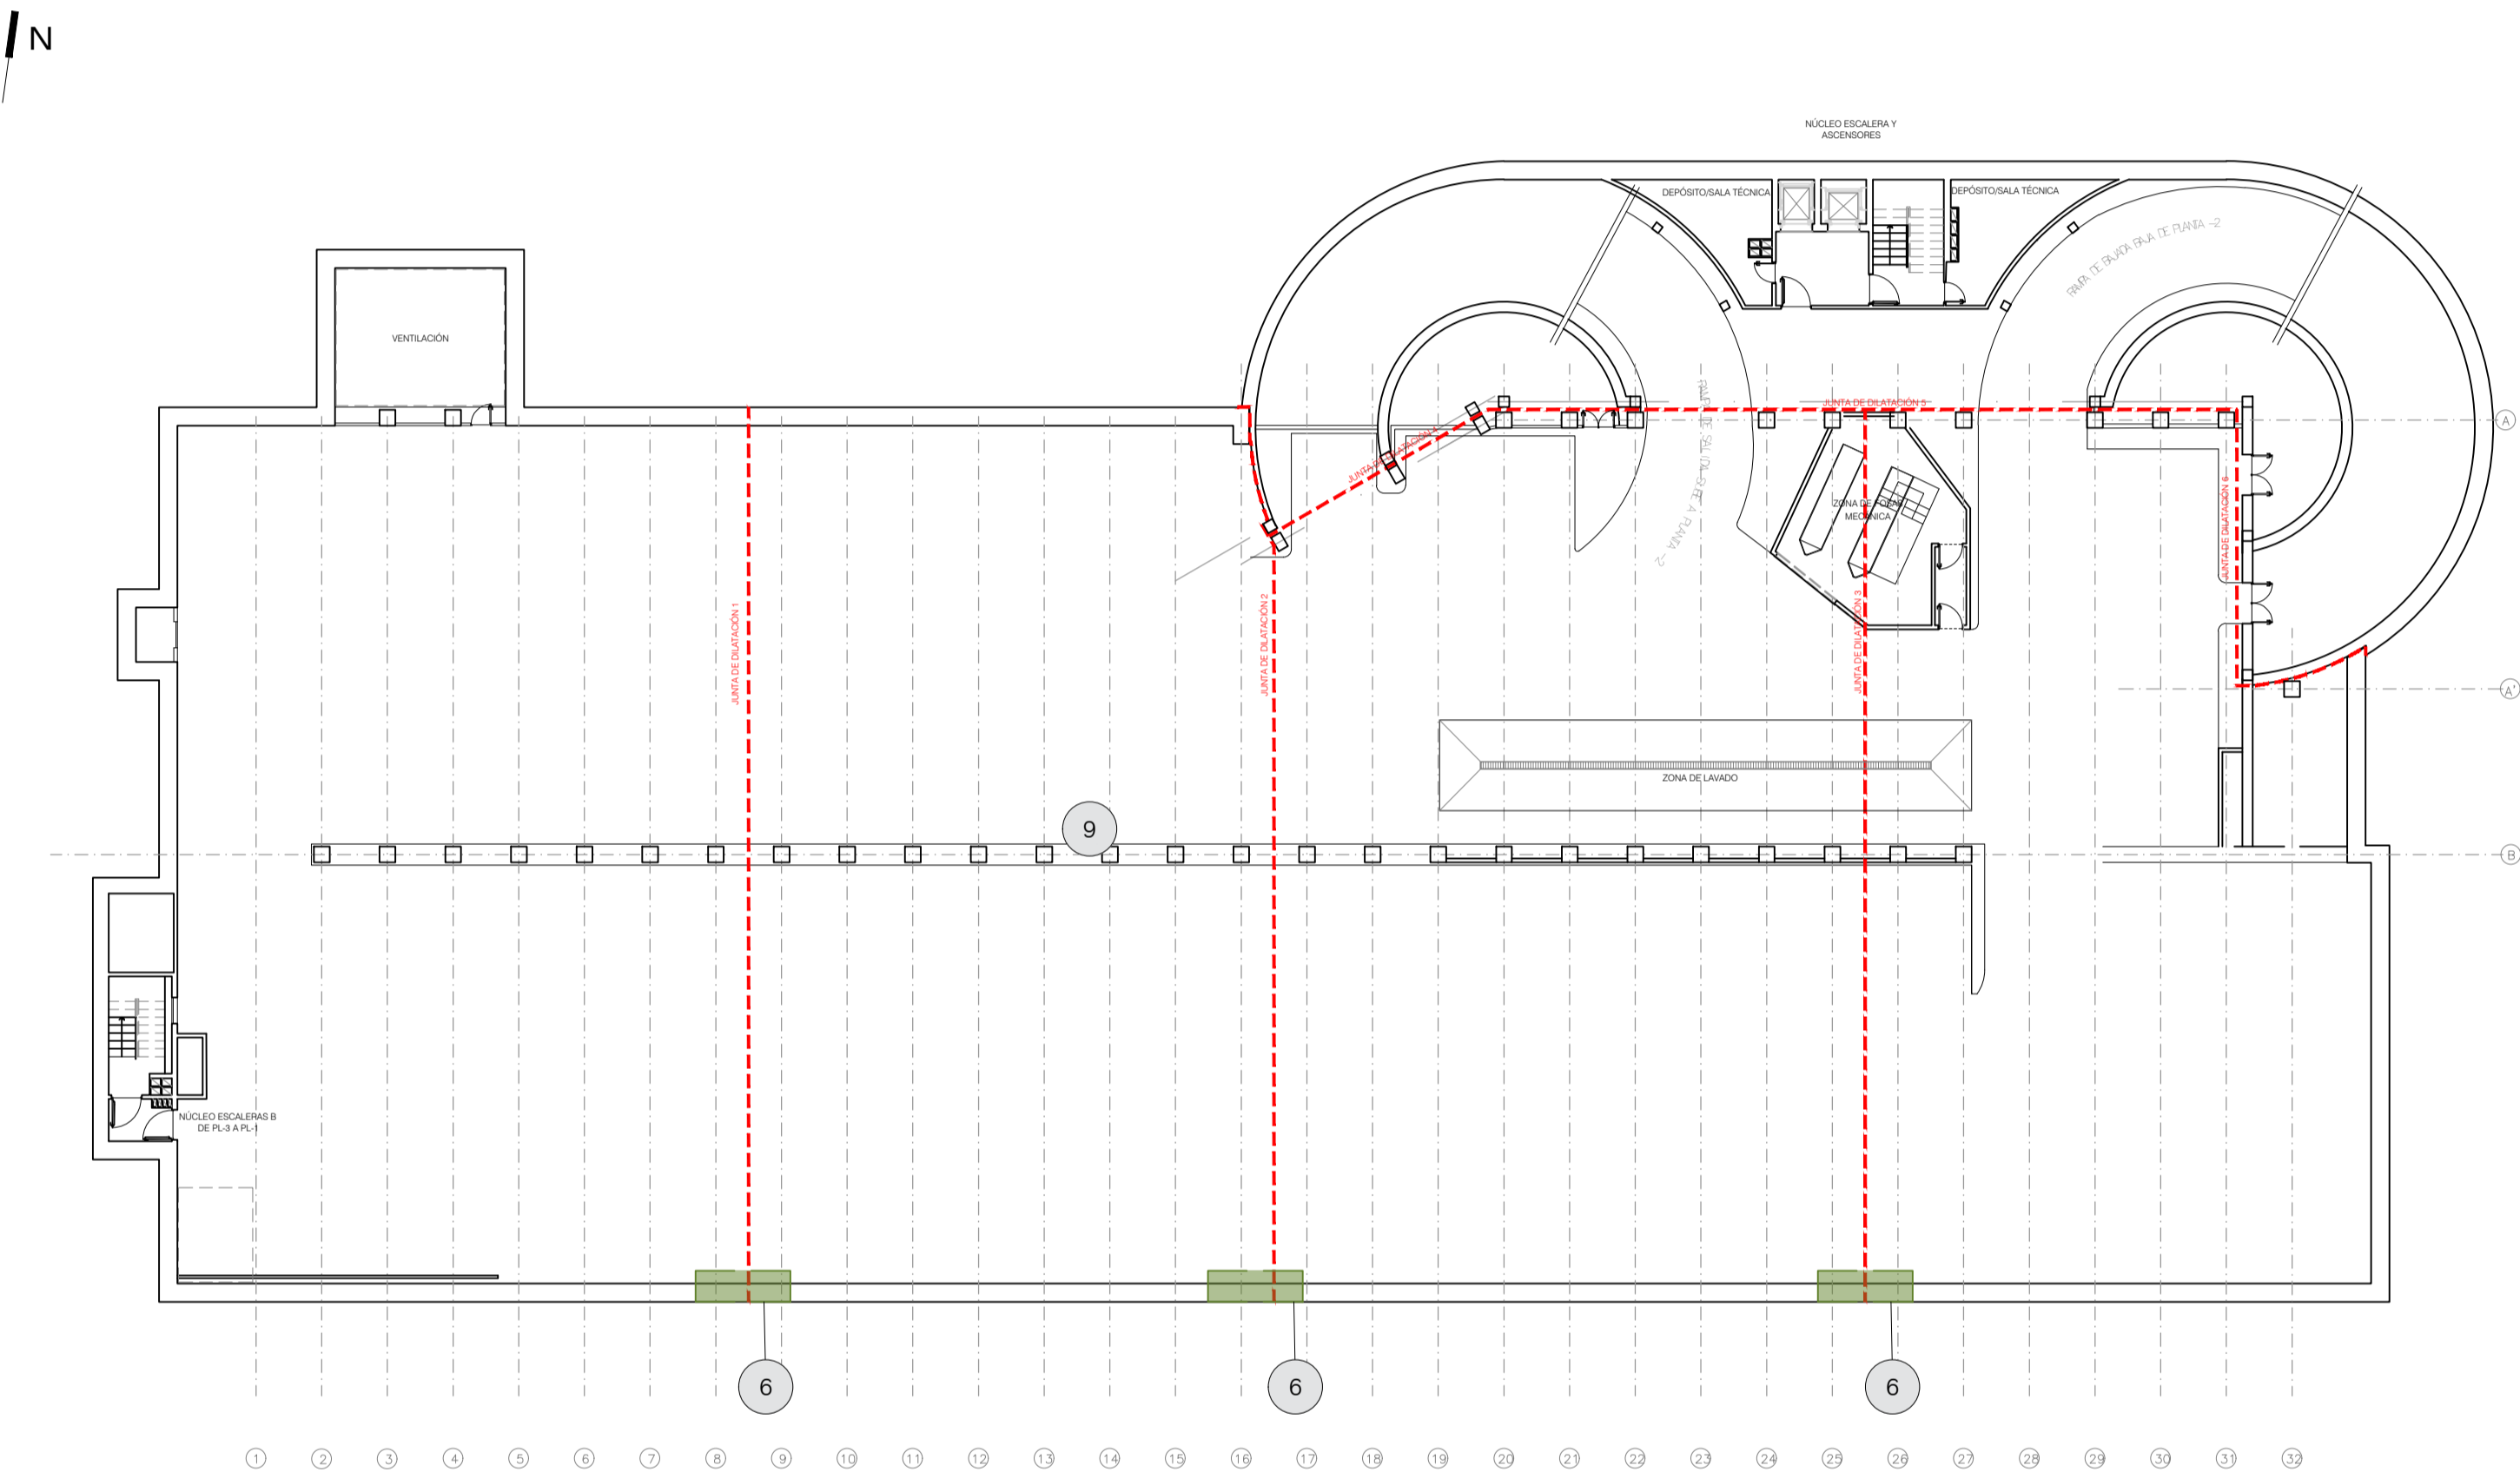
JUNTA DE DILATACIÓN EXISTENTE		FILTRACIONES EN JUNTAS DE MUROS
	HUMEDADES		VIGA METÁLICA EN MAL ESTADO
	JUNTA EN PAVIMENTO EN MAL ESTADO		JUNTA DE FORJADO EN MAL ESTADO CON PÉRDIDA DE RECUBRIMIENTO HORMIGÓN

1 REPARACIÓN IMPERMEABILIZACIÓN CUBIERTA  
VER PLANO 3-4-1

2 SELLADO DE FISURAS EN CUBIERTA

1. Preparación del soporte: eliminar del interior de la fisura los restos de polvo mediante inyección de aire a presión.
2. Sellado superficial de la fisura: realizar un sellado superficial de la fisura con la finalidad de impedir la fuga de la resina durante el proceso de inyección y permitir la adhesión de los inyectores. Se podrán usar materiales de base epoxídica o de base cementosa.
3. Fijación de los inyectores: Fijar los inyectores de inyección superficial con el mismo material de sellado. La distancia oscilará entre los 20 y los 30 cm.
4. Inyección mecánica de la resina.

3 REPARACIÓN JUNTAS DE CUBIERTA

1. Preparación del soporte: Eliminar de la superficie de trabajo lechada de cemento superficial, restos de grasas y aceites, partes de hormigón mal adheridas y restos de otras aplicaciones mediante el empleo preferentemente de medios mecánicos. En caso necesario reparar los cantos de juntas.

2. Imprímación: Aplicar la imprímación con brocha de forma uniforme evitando imprimir el fondo de juntas.
3. Fondo de junta: Instalar un cordón de sección circular de polietileno expandido de célula cerrada como fondo de juntas a una profundidad que asegure que el espesor de masilla aplicada es aproximadamente la mitad del ancho de la junta. El cordón se elegirá con un su diámetro aproximadamente un 25% mayor que el ancho de junta de modo que quede sujeto por compresión. Colocar sin estirar, evitando su deterioro.

4. Aplicar la masilla: Aplicar la masilla mediante pistola. Rellenar completamente la junta desde el fondo hasta la superficie evitando atrapar el aire. Alisar la masilla fresca empleando una herramienta adecuada para darle una forma superficial cóncava.

4 SANE O Y REPARACIÓN ELEMENTOS DE HORMIGÓN

1. Preparación o saneo de la superficie del hormigón a base de chorro de arena
2. Aplicación de un puente de unión
3. Aplicación de un mortero de reparación
4. Curado del mortero.

5 REPARACIÓN VIGA DINTEL METÁLICA

1. Preparación de la superficie de soporte a base de arenado, chorreado o granallado muy minucioso. Eliminar las capas de laminación, óxido y partículas extrañas y todo resto de óxido.
2. Aplicación de imprímación o pintura.
3. Aplicación de refuerzo: En caso de pérdida de sección, se reforzará la chapa afectada con una chapa de refuerzo. Esta pérdida de sección se analizará tras la limpieza.

6 REPARACIÓN VIGA DINTEL MUROS

1. Sanear la superficie del muro pantalla en toda la zona de la discontinuidad de la junta (de manera general, unos 20 cm a lado y lado de la junta);
2. En caso de pérdida de recubrimiento, reparar con mortero de reparación (4).
3. Ejecutar un sistema de drenaje del agua que permita que el agua filtre en estas zonas, y recogerla en la base de los muros para conducirla a un colector y llevarla a la red de saneamiento pública. Además, se dispondrá una chapa metálica que sirva de cámara bufa y que actúe para mejorar la estética del aparcamiento. Esta intervención se realizará exclusivamente en los dos muros que tienen juntas, que son los dos muros largos del recinto rectangular.

7 RESTITUCIÓN DEL MORTERO DE PROTECCIÓN IGNÍFUGO

1. Preparación de la superficie: comprobar que el soporte está seco y limpio de grasa, polvo y suciedad.
2. Una vez la superficie está preparada, aplicar por vía húmeda mediante una máquina de proyección tipo mezcladora y compresor. En esos casos en que la superficie sea reducida, se podrá aplicar manualmente.

8 PÉRDIDA DE RECUBRIMIENTO

1. Preparación de la superficie: Retirar todo el material dañado o disgregado mediante chorreado de granalla de acero o escoria de cobre.
2. Evaluación y limpieza de la armadura hasta la eliminación total del óxido. Si la corrosión presenta una pérdida de sección significativa (al menos del 10%) se deberá proceder al solape de armaduras con una unión por solape simple o doble, unión por empalme con barras o con empalme angular o bien por soldadura a tope en V o en K.
3. Protección de la armadura mediante pasivación de las armaduras
4. Aplicación de la imprímación y/o puente de unión
5. Aplicación del mortero de reparación
6. Curado

9 REPARACIÓN PAVIMENTO

1. Fresado del pavimento
2. Aplicación de imprímación: 2 manos de pintura de resinas epoxi (clase 2)
