REPARACIONES DE PATOLOGÍAS

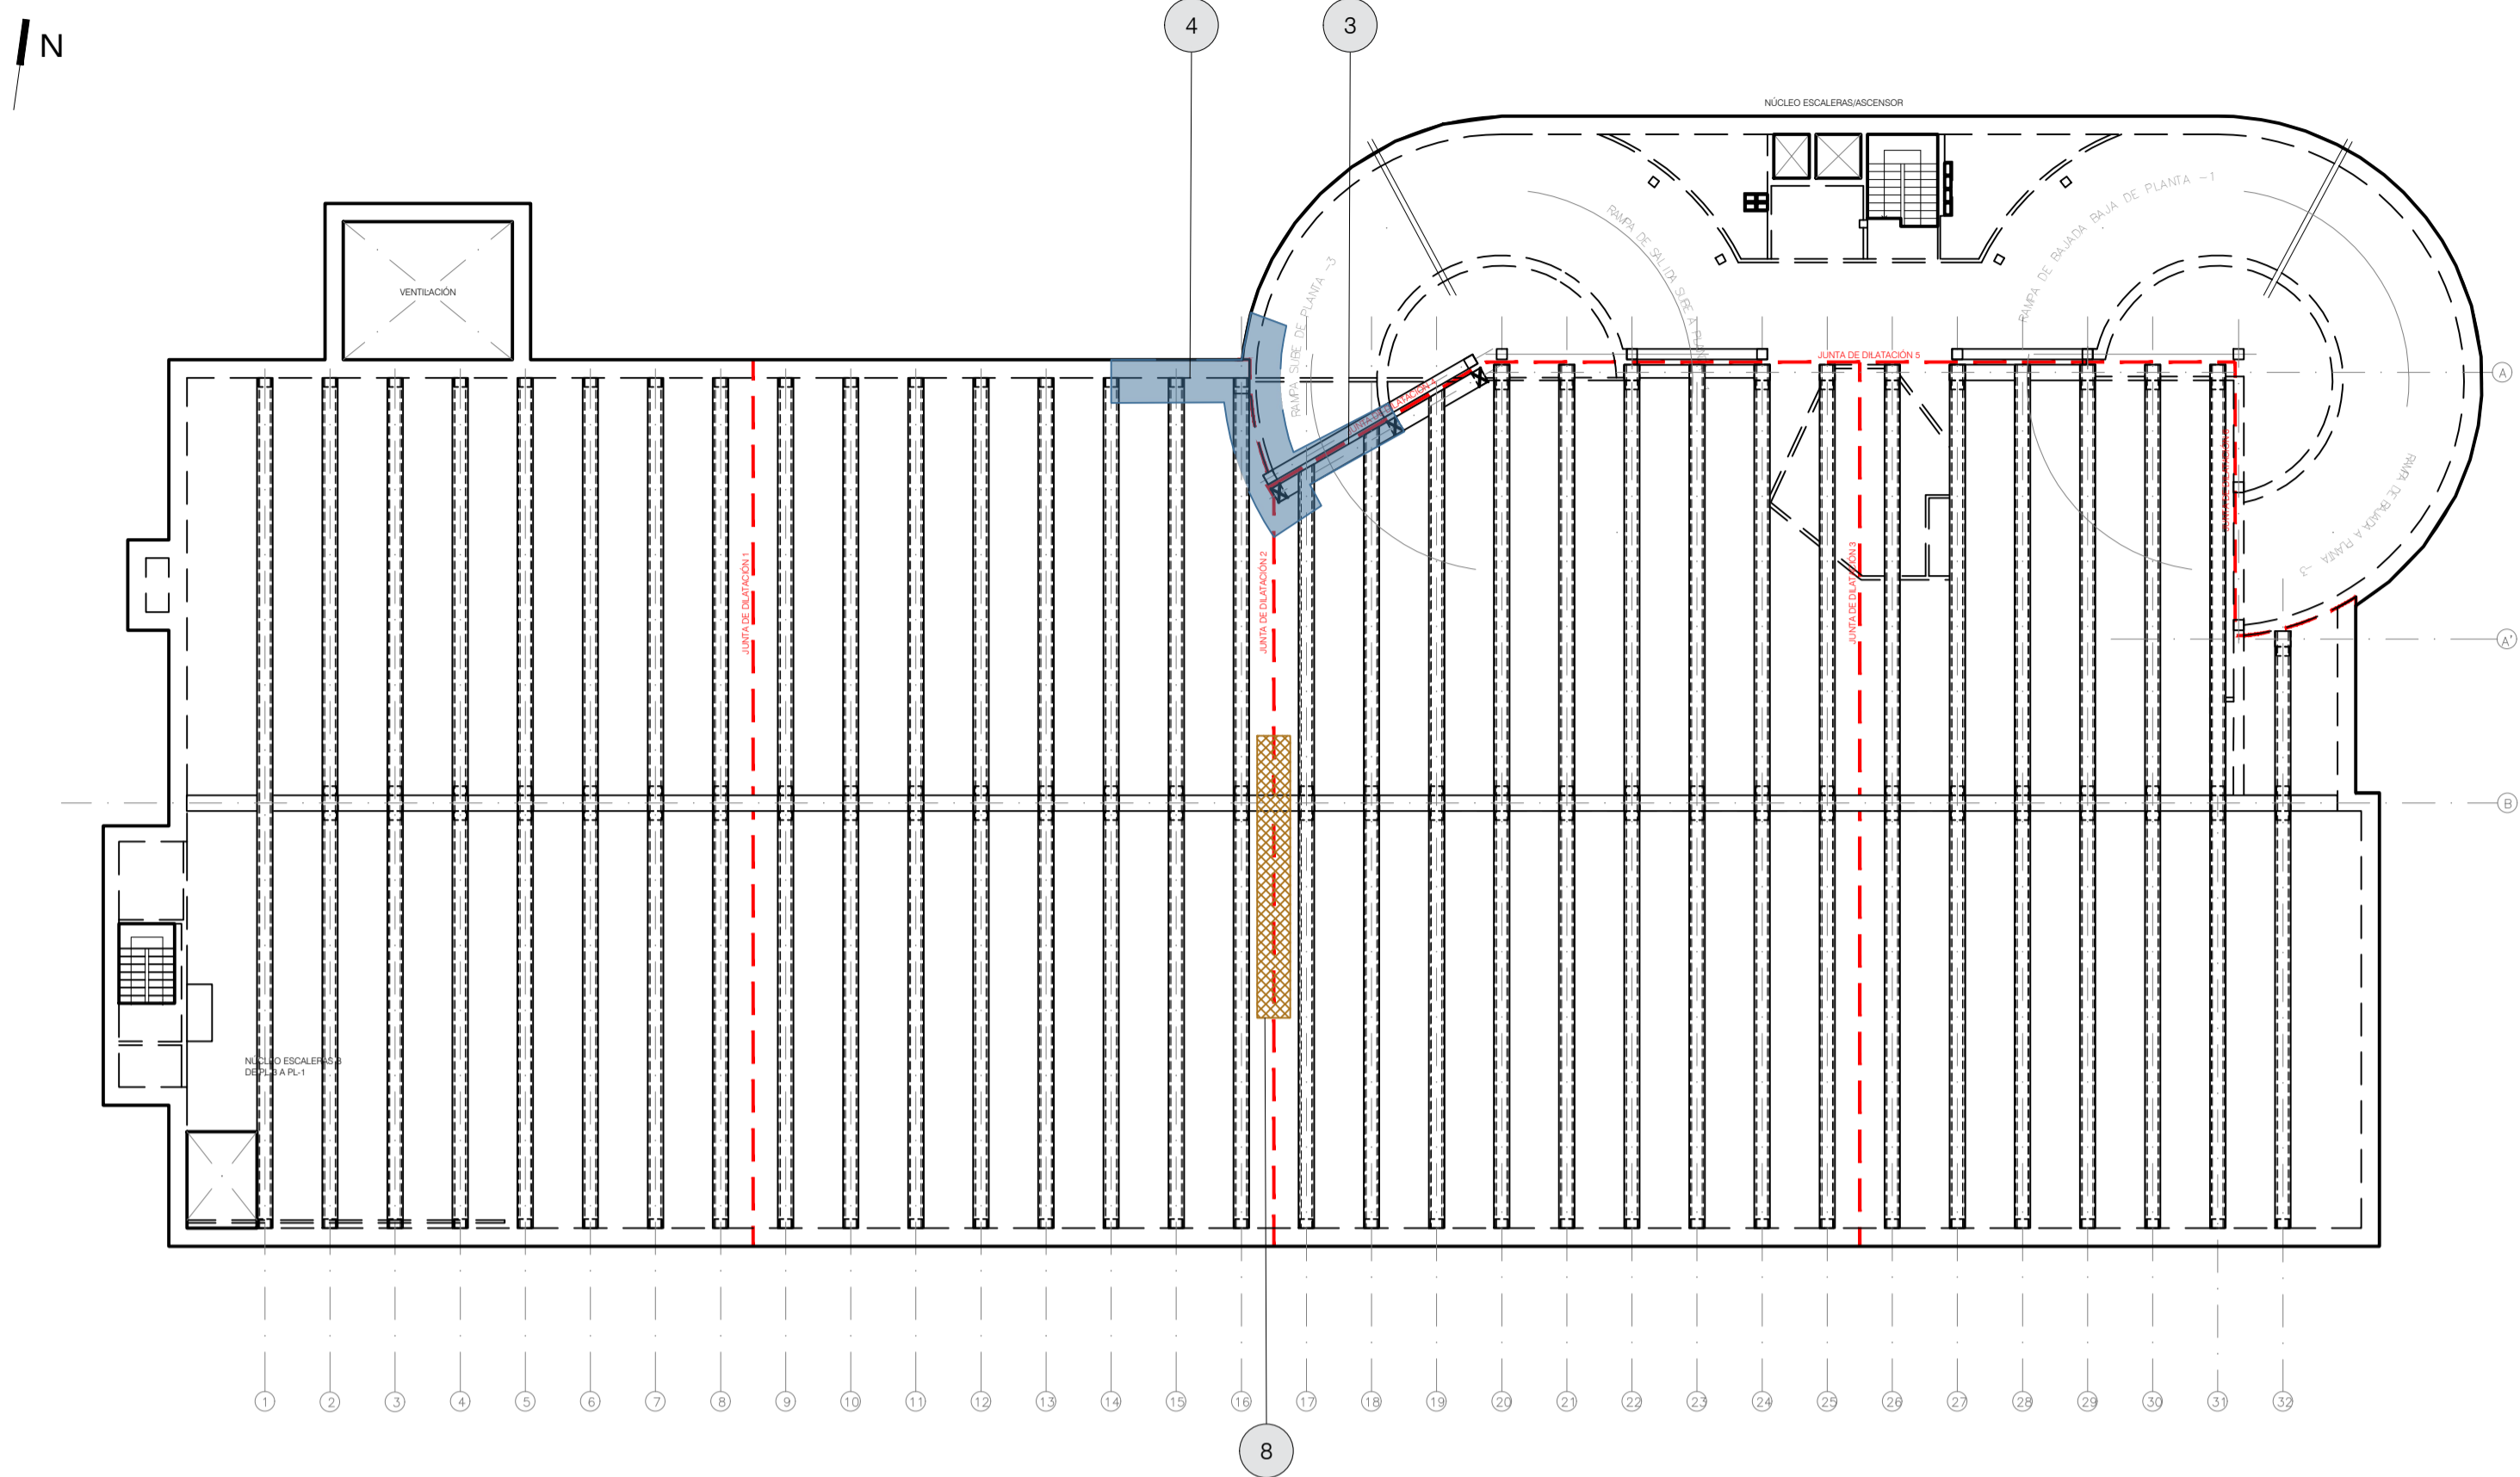
FORJADO PLANTA -1
CARA INFERIOR

JUNTA DE DILATACIÓN EXISTENTE		FILTRACIONES EN JUNTAS DE MUROS
	HUMEDADES		VIGA METÁLICA EN MAL ESTADO
	JUNTA EN PAVIMENTO EN MAL ESTADO		JUNTA DE FORJADO EN MAL ESTADO CON PÉRDIDA DE RECUBRIMIENTO HORMIGÓN

1. Preparación o saneo de la superficie del hormigón a base de chorro de arena
2. Aplicación de un puente de unión
3. Aplicación de un mortero de reparación
4. Curado del mortero.

1. Preparación de la superficie de soporte a base de arenado, chorreado o granallado muy minucioso. Eliminar las capas de laminación, óxido y partículas extrañas y todo resto de óxido.
2. Aplicación de imprímación o pintura.
3. Aplicación de refuerzo: En caso de pérdida de sección, se reforzará la chapa afectada con una chapa de refuerzo. Esta pérdida de sección se analizará tras la limpieza.

1. Sanear la superficie del muro pantalla en toda la zona de la discontinuidad de la junta (de manera general, unos 20 cm a lado y lado de la junta);
2. En caso de pérdida de recubrimiento, reparar con mortero de reparación (4).
3. Ejecutar un sistema de drenaje del agua que permita que el agua filtre en estas zonas, y recogerla en la base de los muros para conducirla a un colector y llevarla a la red de saneamiento pública. Además, se dispondrá una chapa metálica que sirva de cámara bufa y que actúe para mejorar la estética del aparcamiento. Esta intervención se realizará exclusivamente en los dos muros que tienen juntas, que son los dos muros largos del recinto rectangular.

1. Preparación de la superficie: comprobar que el soporte está seco y limpio de grasa, polvo y suciedad.
2. Una vez la superficie está preparada, aplicar por vía húmeda mediante una máquina de proyección tipo mezzcladora y compresor. En esos casos en que la superficie sea reducida, se podrá aplicar manualmente.

1. Preparación de la superficie: Retirar todo el material dañado o disgregado mediante chorreado de granalla de acero o escoria de cobre.
2. Evaluación y limpieza de la armadura hasta la eliminación total del óxido. Si la corrosión presenta una pérdida de sección significativa (al menos del 10%) se deberá proceder al solape de armaduras con una unión por solape simple o doble, unión por empalme con barras o con empalme angular o bien por soldadura a tope en V o en K.
3. Protección de la armadura mediante pasivación de las armaduras
4. Aplicación de la imprímación y/o puente de unión
5. Aplicación del mortero de reparación
6. Curado

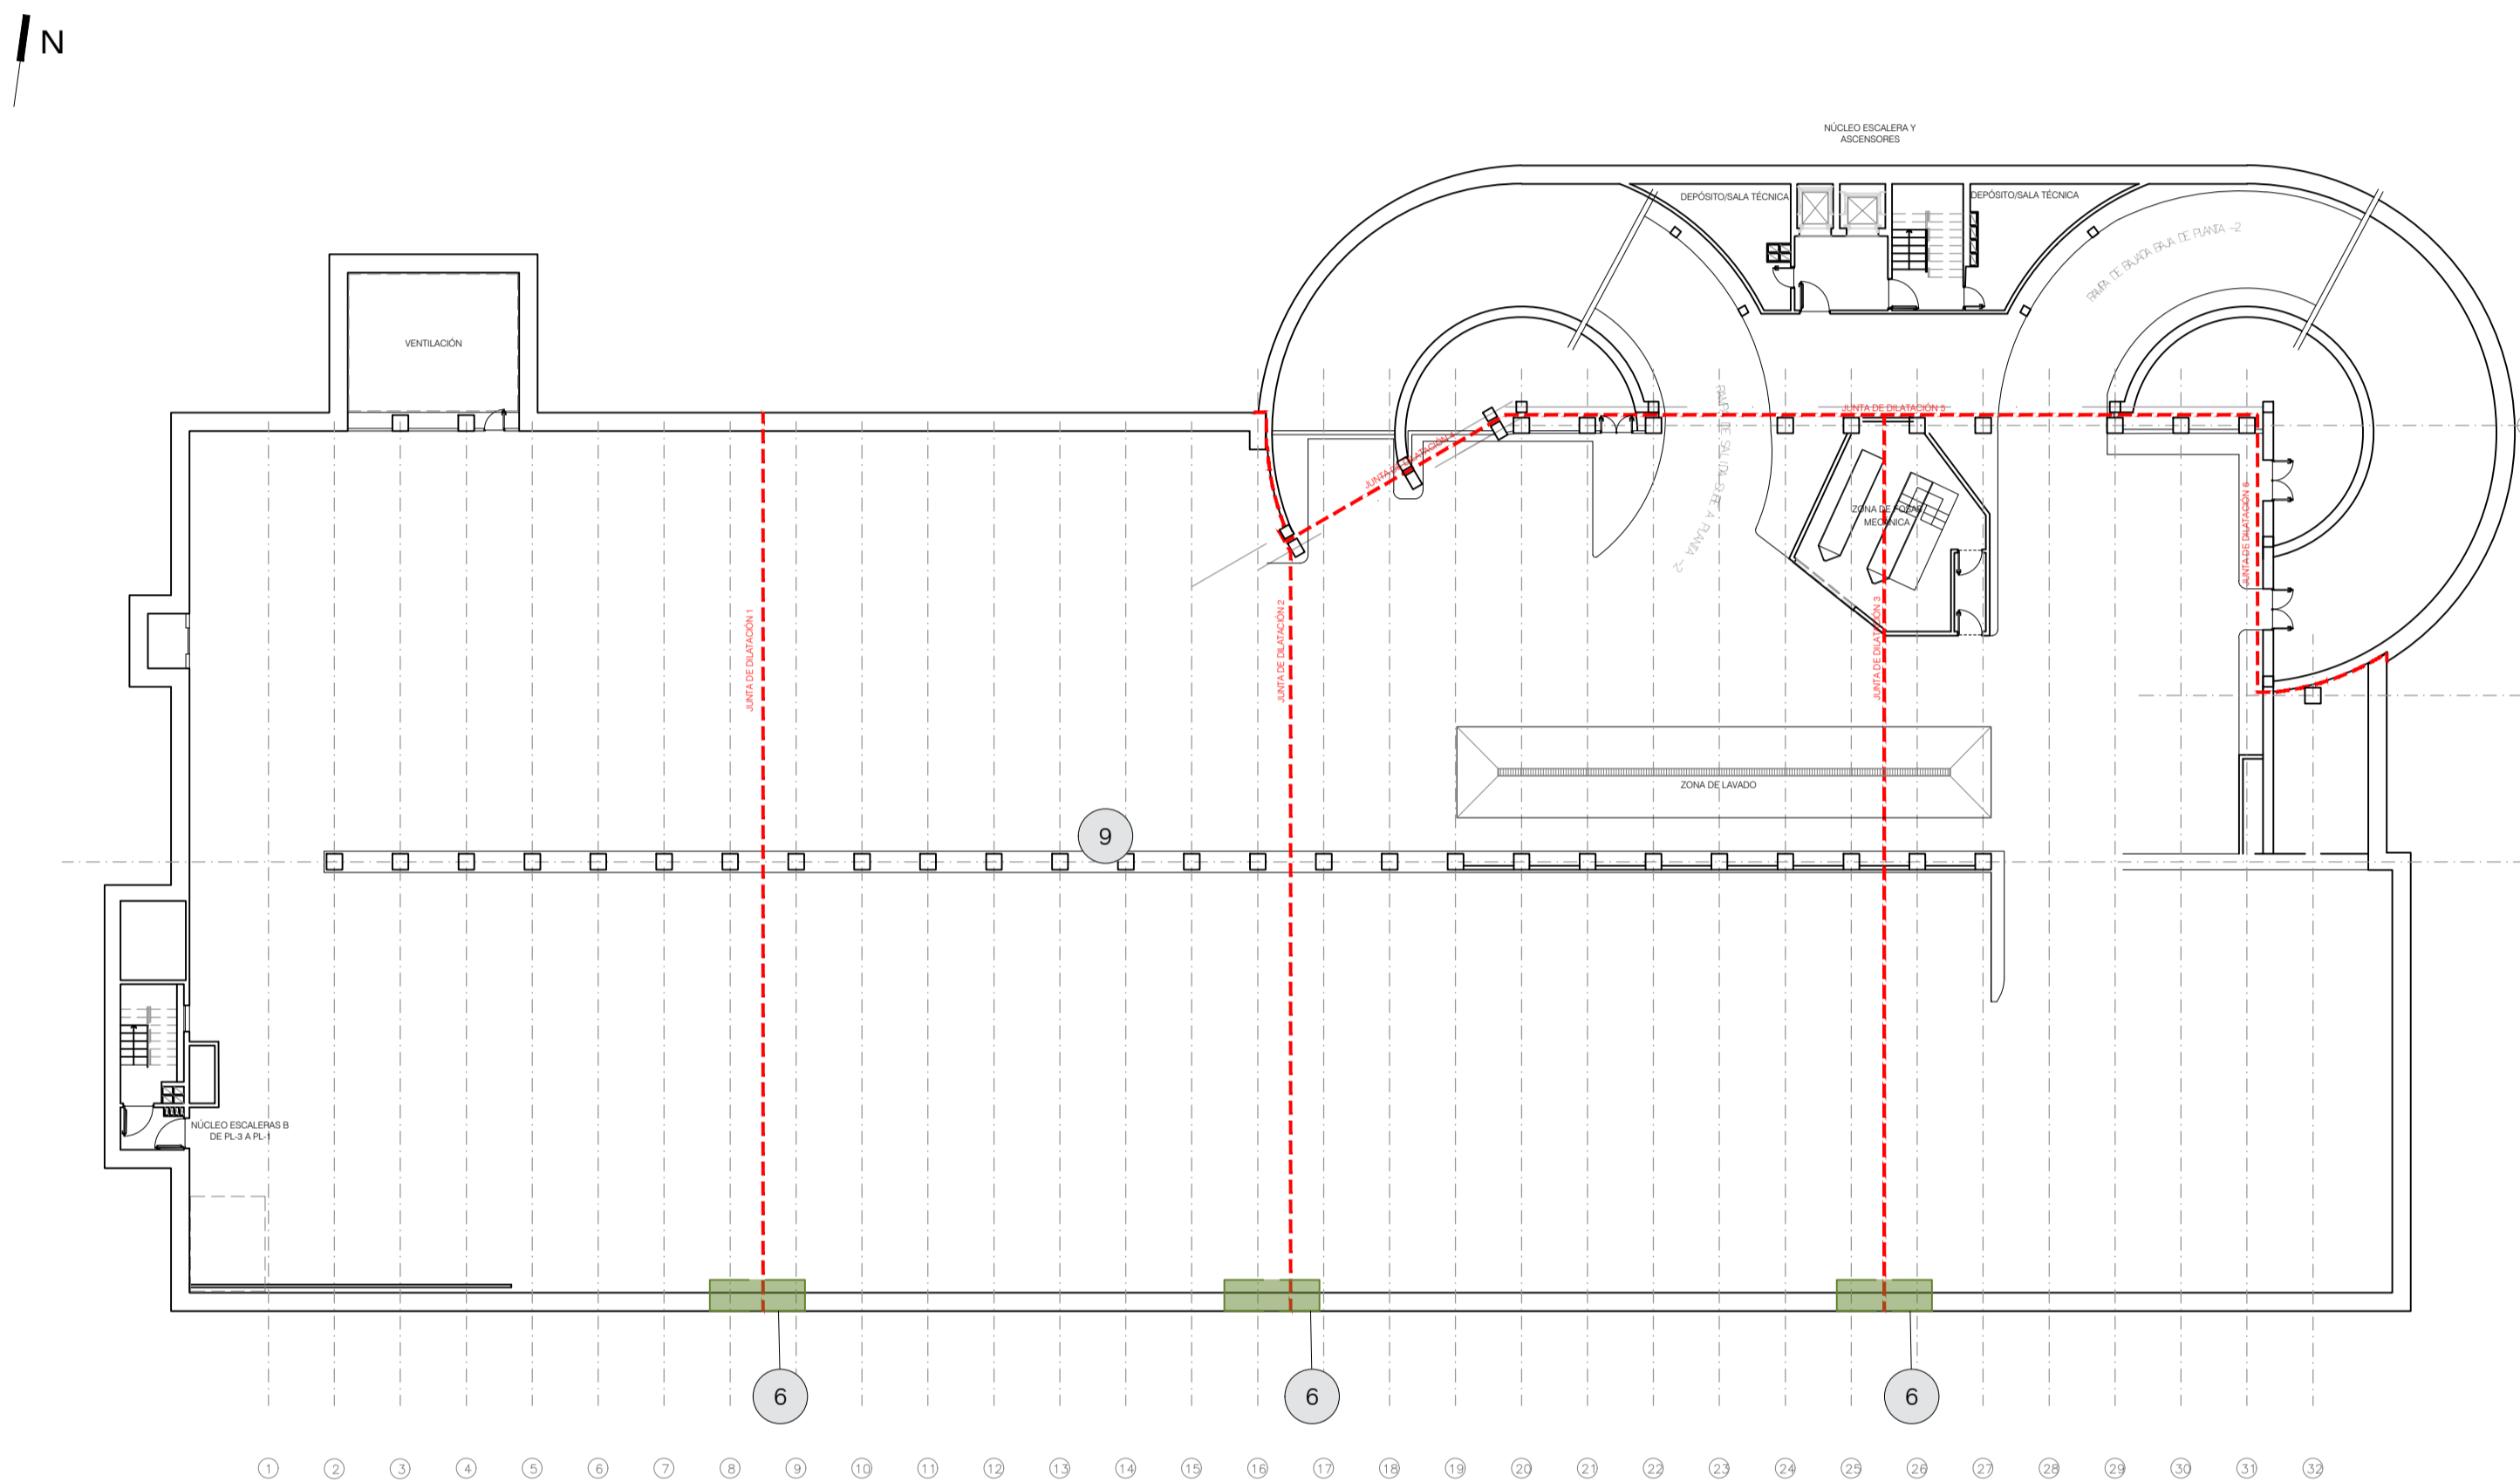
SOLERA PLANTA -3
CARA SUPERIOR

JUNTA DE DILATACIÓN EXISTENTE		FILTRACIONES EN JUNTAS DE MUROS
	HUMEDADES		VIGA METÁLICA EN MAL ESTADO
	JUNTA EN PAVIMENTO EN MAL ESTADO		JUNTA DE FORJADO EN MAL ESTADO CON PÉRDIDA DE RECUBRIMIENTO HORMIGÓN

1. Fresado del pavimento
2. Aplicación de imprimación: 2 manos de pintura de resinas epoxi (clase 2)
