*Proyecto de ejecución de obras de reparación de la estructura en el Aparcamiento Descalzas  
Exp.300/2020/00870-33*

## **ANEJO N° 17:**

### **ARBOLADO**

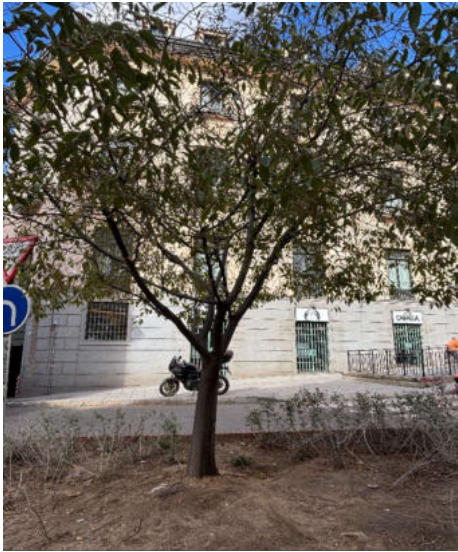
| ARBOLADO | |
|---|---|
| A1 | CAU |

| ARBOLADO | |
|---|---|
| Estado del árbol: | Buen estado |

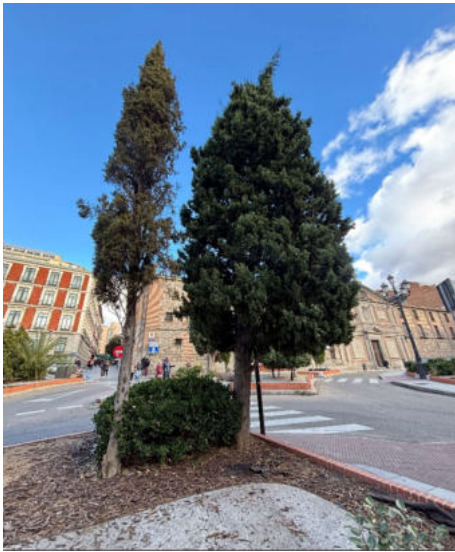
| ARBOLADO | |
|---|---|
| Estado del árbol: | Estado deteriorado |

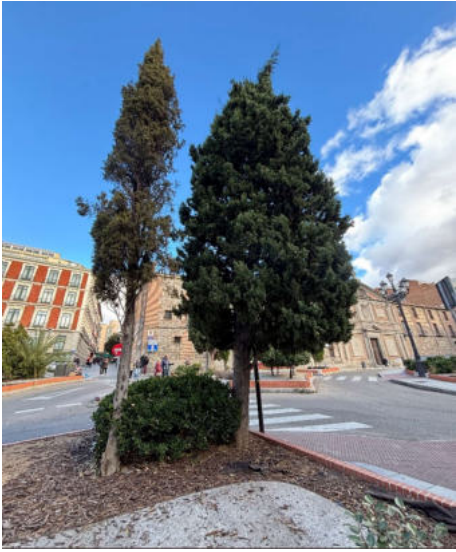
| ARBOLADO | |
|---|---|
| Estado del árbol: | Buen estado |

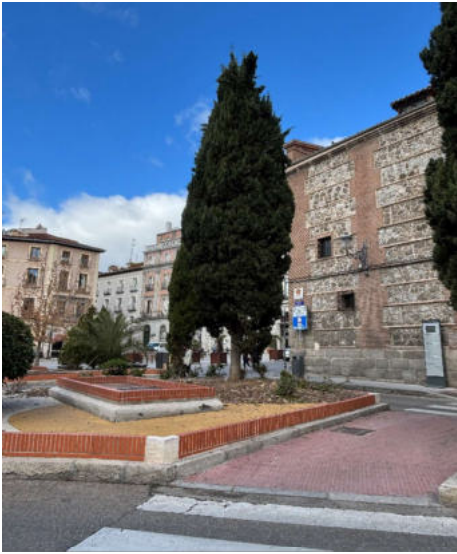
| ARBOLADO | |
|---|---|
| Estado del árbol: | Buen estado |

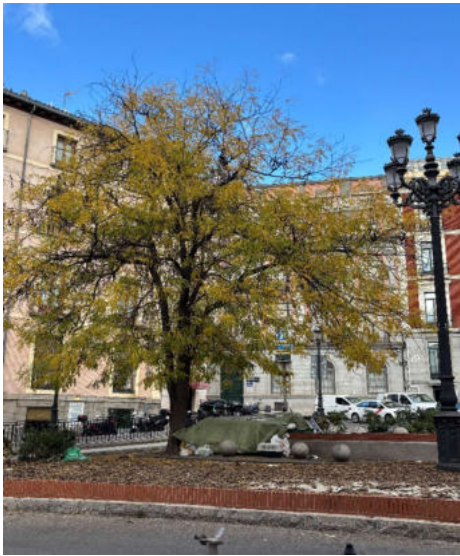
| ARBOLADO | |
|---|---|
| Estado del árbol: | Buen estado |

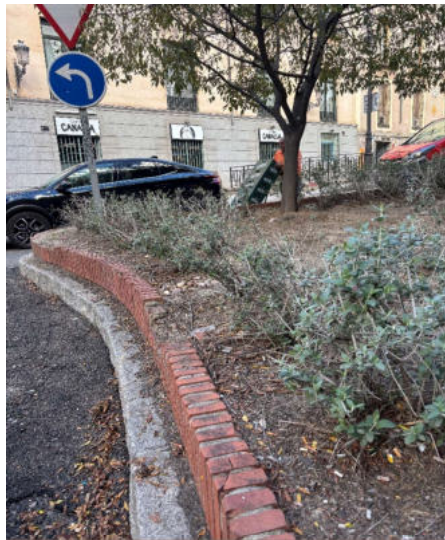
Estado de los arbustos: Estado deteriorado

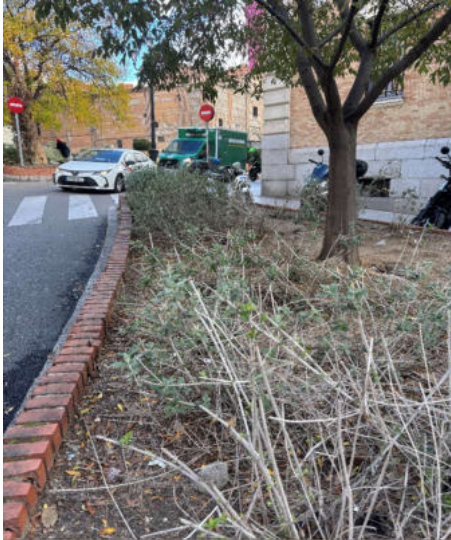
| ARBOLADO | |
|---|---|
| Estado de los arbustos: | Estado deteriorado |

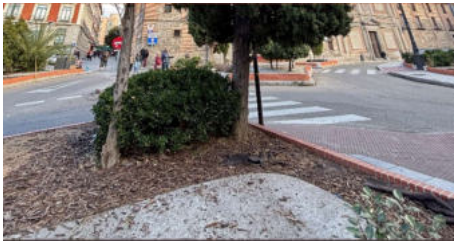
| ARBOLADO | |
|---|---|
| Estado de los arbustos: | Buen estado |

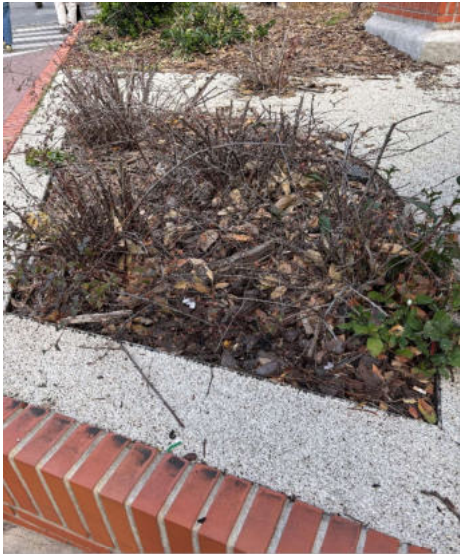
| ARBOLADO | |
|---|---|
| Estado de los arbustos: | Estado deteriorado |

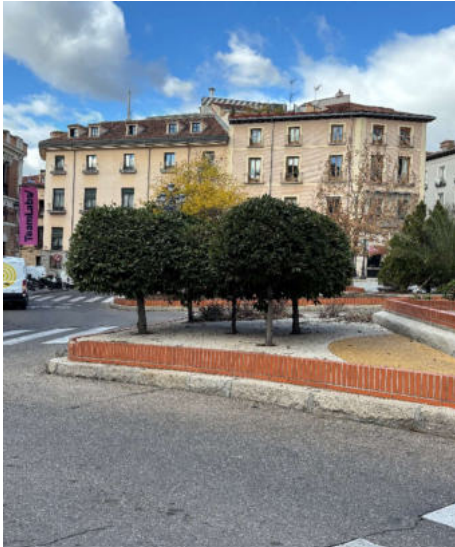
| ARBOLADO | |
|---|---|
| Estado de los arbustos: | Buen estado |

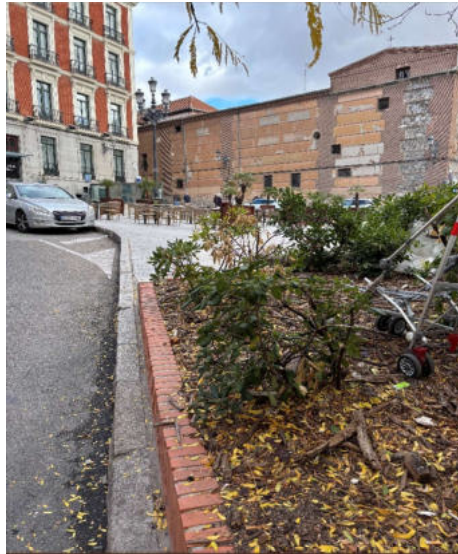
Estado de los arbustos: Estado deteriorado
