PLAZA de  
**ESPAÑA**

información  
análisis y  
diagnóstico

**Estudio  
Ambiental**

## **ESTUDIO AMBIENTAL Y ESTADO DE LA URBANIZACIÓN**

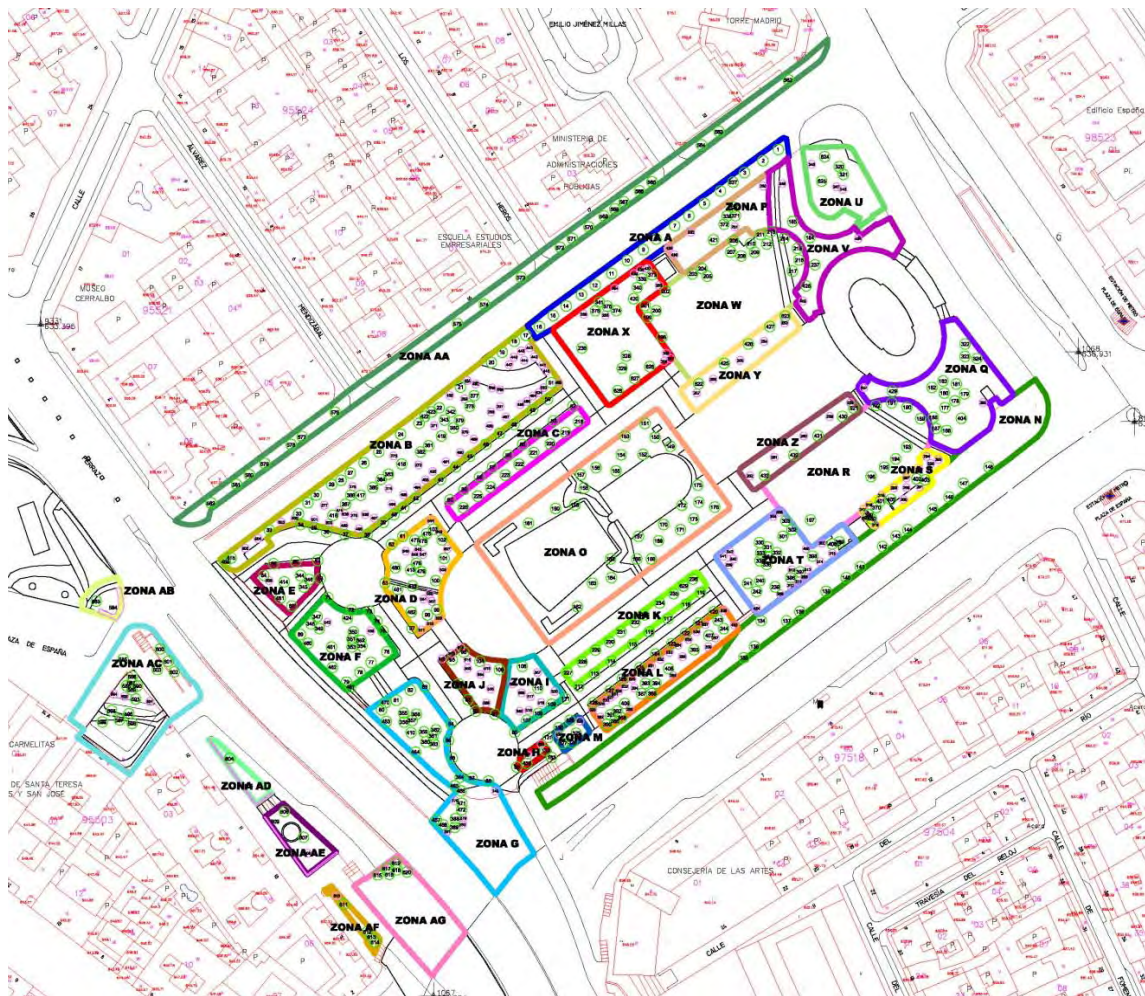
Figura 1. Zonación de la vegetación de la Plaza de España.

Para el manejo de la vegetación arbórea y arbustiva, se dividió la Plaza de España en 33 zonas (fig. 1), en cada una de las cuales se identificaron las especies y se inventariaron las características principales, el estado fitosanitario y las recomendaciones a tomar. Se realizó la cartografía digital con la ubicación de todos los ejemplares y una base de datos para el manejo de toda la información recogida.

Como resumen general, del análisis de la vegetación existente en las 33 zonas en las que se ha dividido las zonas verdes de la Plaza de España, se establecían:

- 32 especies y géneros arbóreos.
- 15 especies y géneros arbustivos.
- 638 árboles y arbustos, de los que existen 555 (desaparecidos 83).
- 455 árboles, de los que existen 414 (41 desaparecidos), de los que se considera se pueden trasplantar 184, extraer 227 y conservar 3.
- 193 arbustos, de los que existen 151 (42 desaparecidos), de los que se considera se pueden trasplantar 135 y extraer 16.

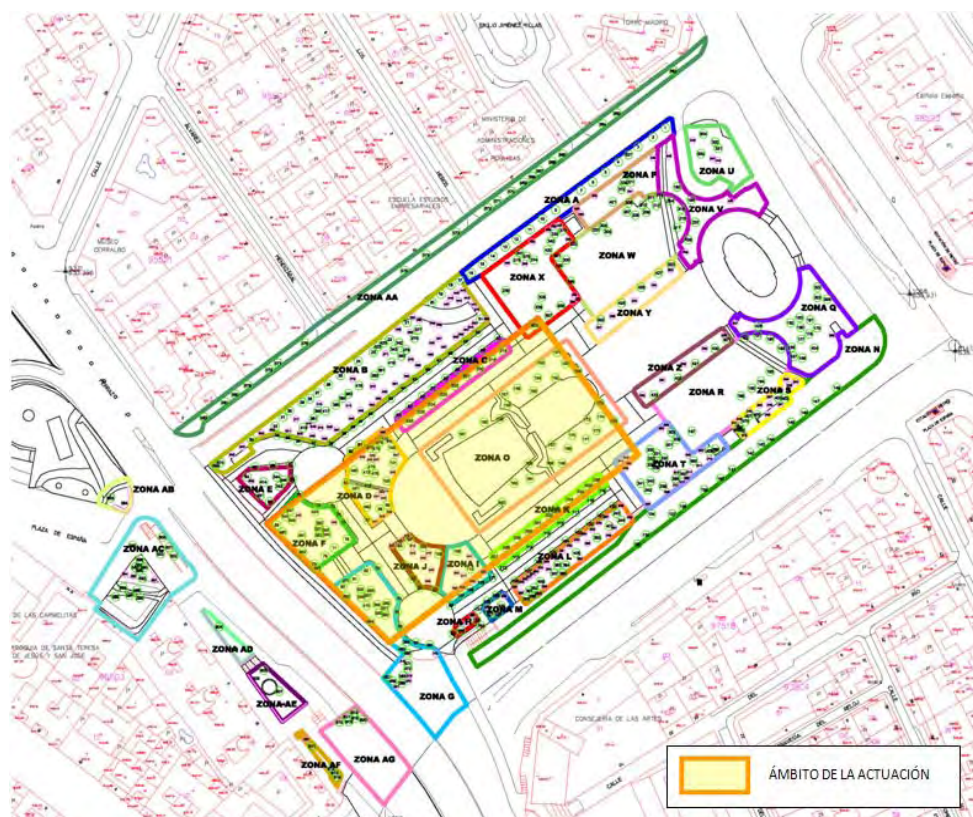
Figura 2. Ejemplo Ámbito de actuación en la reforma propuesta de la Plaza de España.

Solo como ejemplo de la metodología seguida la actuación propuesta en el periodo 2012-2015 afectaba a diez de las zonas identificadas según puede observarse en la (fig. 2) lo que de haberse llevada a cabo hubiera supuesto la afección global a:

- 16 especies y géneros arbóreos.
- 10 especies y géneros arbustivos.
- 253 árboles y arbustos, de los que existían 206 (desaparecidos 47).
- 187 árboles, de los que existían 163 (24 desaparecidos), de los que se consideraba que se podían trasplantar 97 y extraer 66.
- 66 arbustos, de los que existían 43 (23 desaparecidos), de los que se consideraba que se podían trasplantar 40 y extraer 3.

De estos ejemplares vegetales inventariados en las zonas incluidas en el ámbito de la actuación que se propuso en su momento, se afectaba directamente a:

- 11 especies y géneros arbóreos.
- 4 especies y géneros arbustivos.
- 158 árboles y arbustos, de los que existen 134 (desaparecidos 24).
- 120 árboles, de los que existen 104 (16 desaparecidos), de los que se consideraba que se podían trasplantar 65 y extraer 39.
- 38 arbustos, de los que existen 30 (8 desaparecidos), de los que se considera se pueden trasplantar 27 y extraer 3.
