*Proyecto de ejecución de obras de reparación de la estructura en el Aparcamiento Descalzas  
Exp.300/2020/00870-33*

## **ANEJO N° 6:**

### **SERVICIOS AFECTADOS**

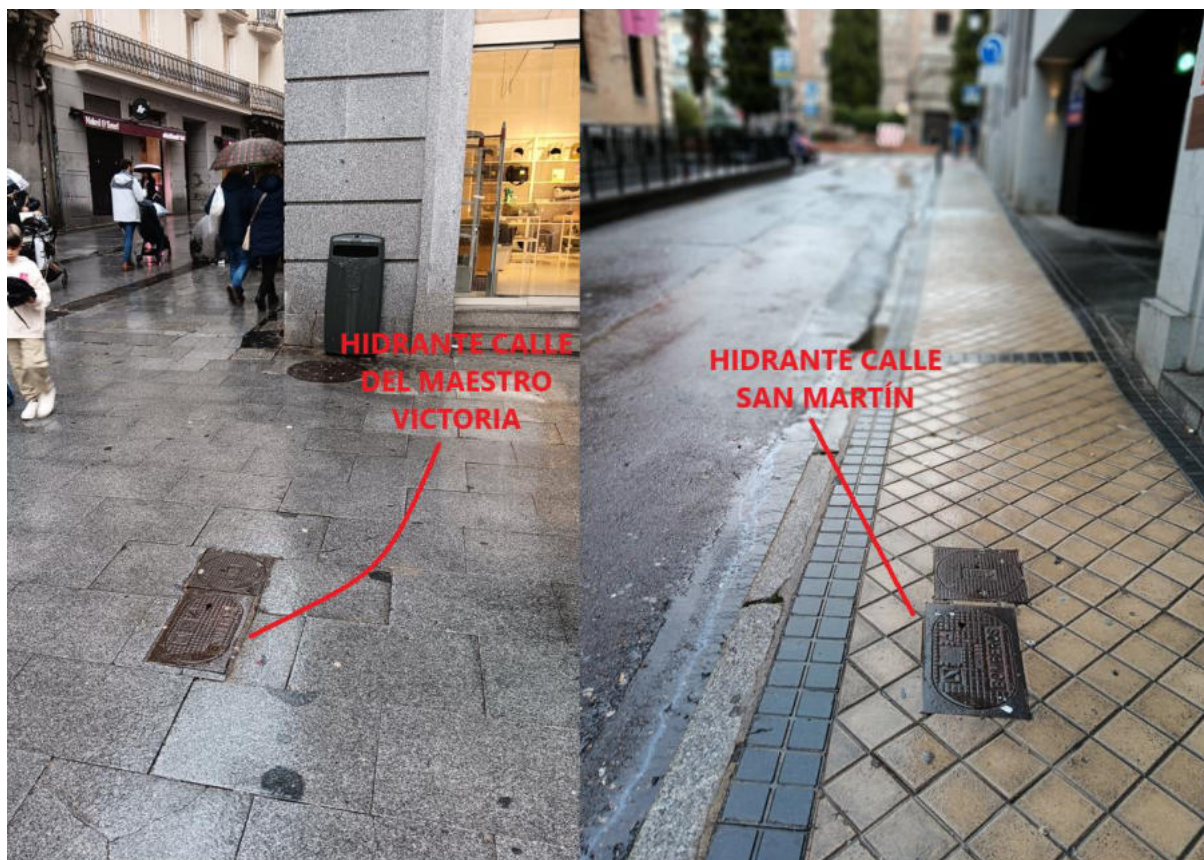
La toma de datos insitu (puntos rojos del mapa) avala esta información, tanto el hidrante de la calle San Martín como el de la calle Maestro Victoria.

Sin embargo, no ha podido ser encontrado en la inspección visual el definido en la Plaza de Descalzas y más próximo al aparcamiento. Tampoco aparece definido en los planos de CYII.

El recorrido de la tubería por la urbanización que conecta estos hidrantes puede corresponderse de manera fidedigna a la red aportada por el CYII. Sin embargo, en estos planos no se indican profundidades de enterramiento.

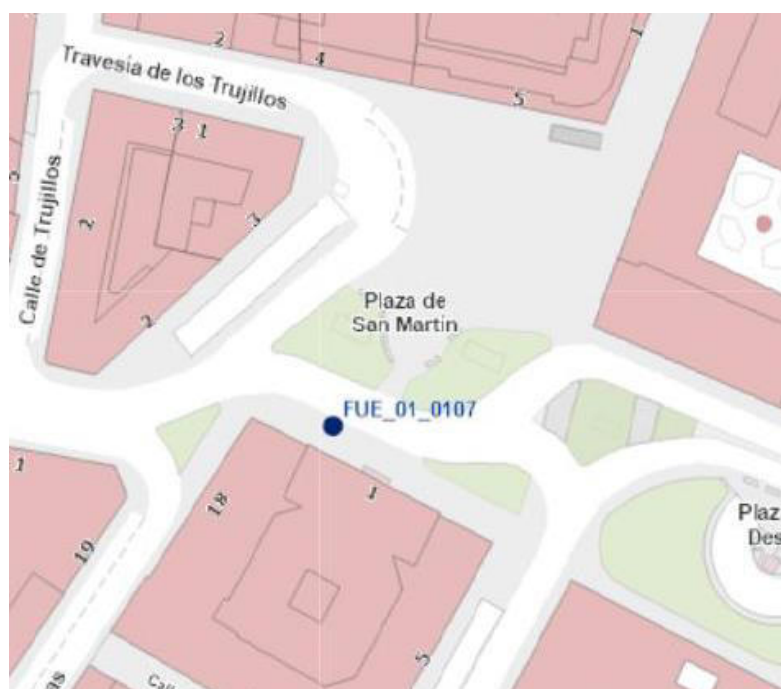
La información sobre distribución actual de fuentes de beber en la urbanización proviene del Ayto. de Madrid, en concreto del Departamento de gestión de consumo de agua en zonas verdes y espacios urbanos.

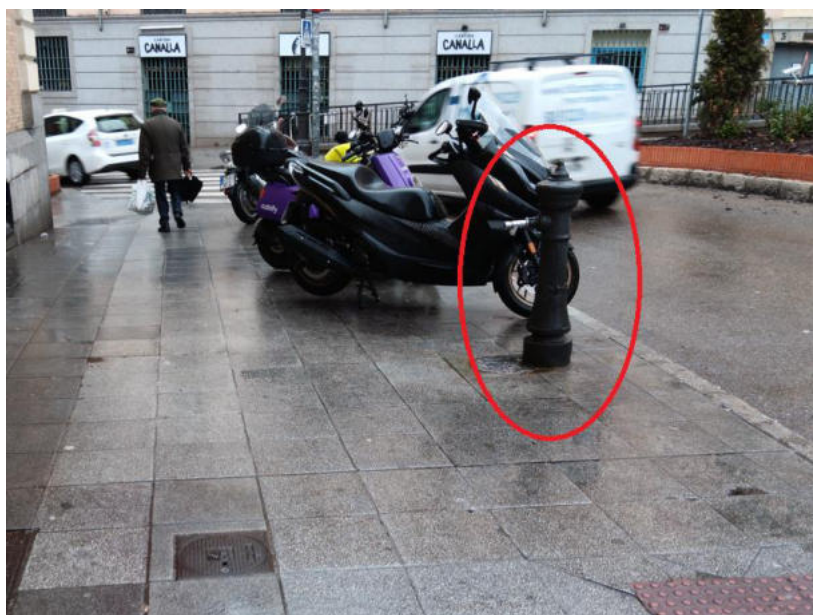
Se ha comprobado la existencia de la fuente indicada por el Ayuntamiento.

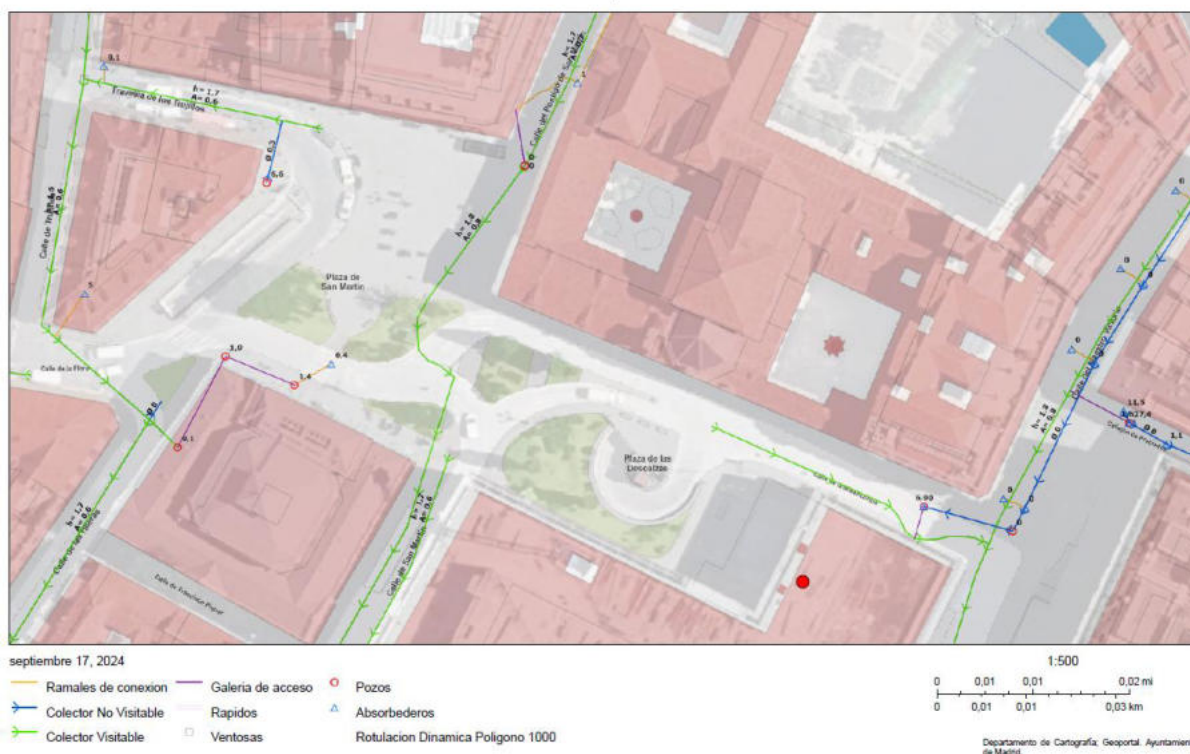
Entorno aparcamiento

También se dispone de información del Departamento de cartografía del Ayuntamiento de Madrid cuyo extracto se corresponde con el CYII.

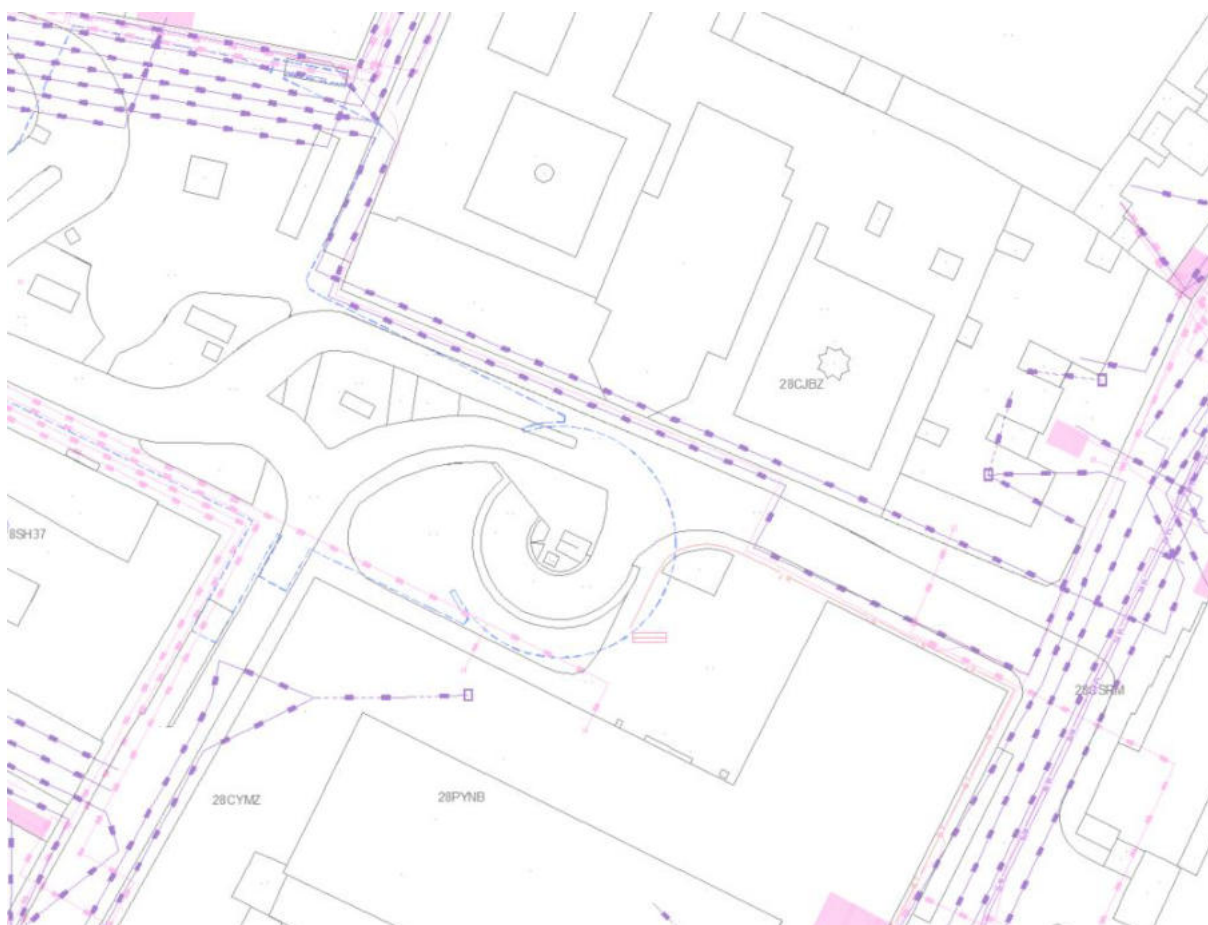
Los datos del INKOLAN muestran la existencia de un sistema de cableado subterráneo de media tensión y un sistema de cableado subterráneo de baja tensión con centros de transformación próximos. El extracto se muestra a continuación:

Los planos de Inkolan muestran redes de media tensión pero no determinan la propiedad de las compañías. En conversación con Iberdrola y Unión Fenosa, se aclara que existen en la zona redes de ambas empresas.

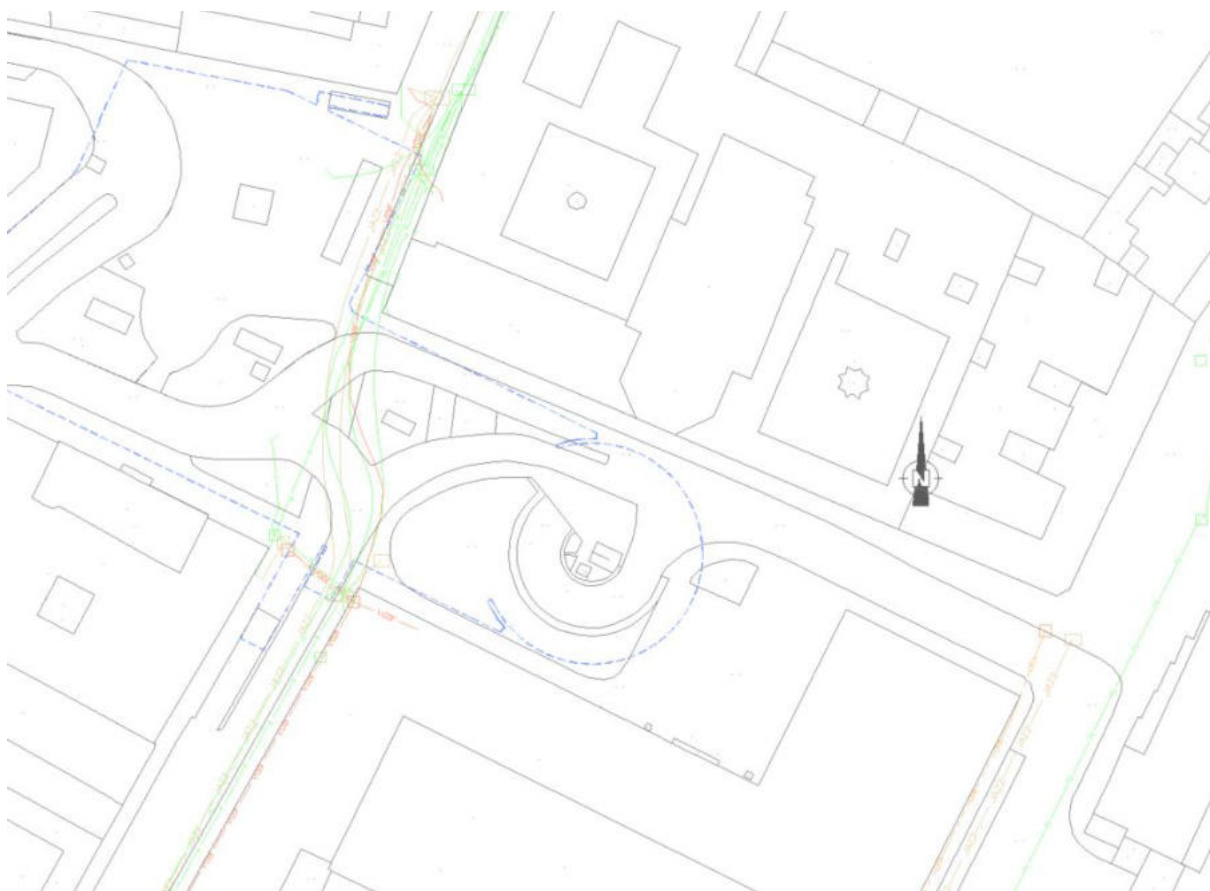
La información sobre distribución actual de las redes de telecomunicaciones proviene de INKOLAN, cuyo extracto se muestra a continuación:

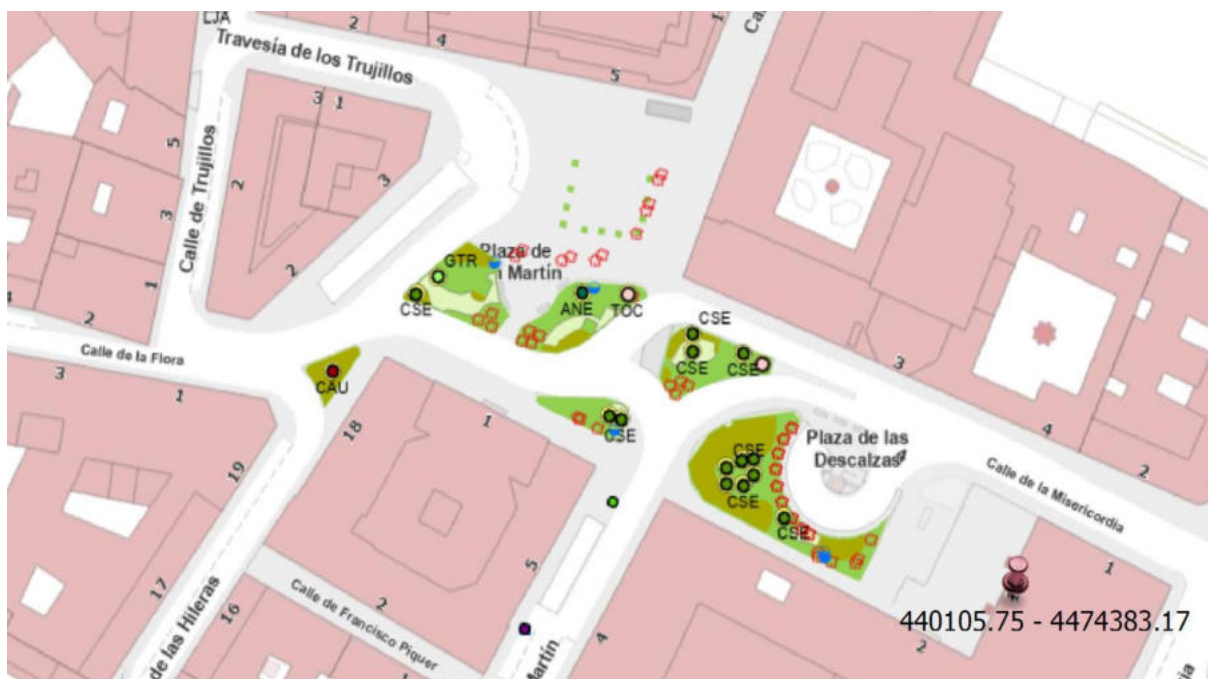
La información de la superficie vegetal y arbolado proviene del SG Conservación Zonas Verdes y Arbolado Urbano del Ayuntamiento de Madrid, cuyo extracto se muestra a continuación:

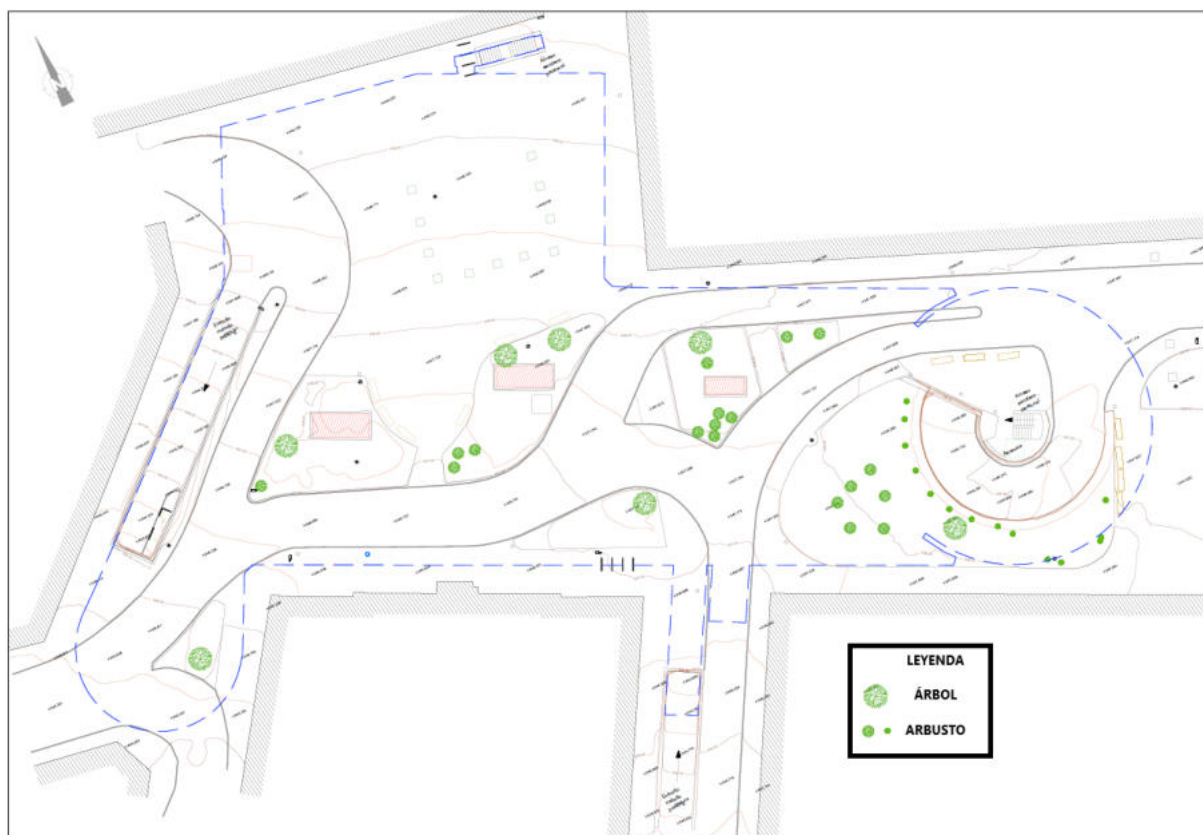
El arbolado de la zona se ha verificado tanto in situ como a través del plano topográfico.

No se observan importantes diferencias entre los planos aportados y la realidad.

Puede haber cierta diferencia de cantidad de arbustos en las proximidades del hotel The Madrid Edition, debido a la presencia de una tienda de campaña que anule un arbusto, algún ciprés joven recién repuesto o divergencias de ubicación de jardineras de madera o cantidades de arbustos menores.

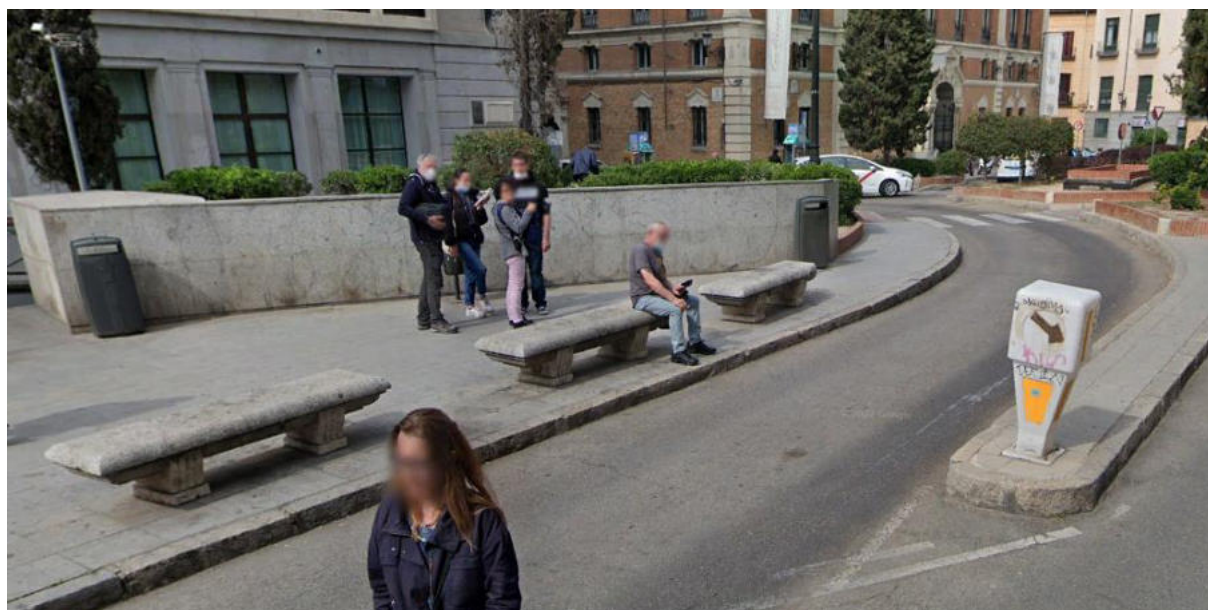
La afección en el mobiliario urbano durante las obras de acometida de media tensión desde la calle de La Misericordia hasta el centro de seccionamiento implican el movimiento, custodia y reposición de un banco de piedra. (trabajos a realizar durante las obras del Proyecto de reparación de instalaciones del aparcamiento).
