ANEJO N.º 5:

SERVICIOS AFECTADOS

Proyecto de ejecución de obras de reparación de la estructura en el Aparcamiento de la Plaza de Santa Ana
Exp.: 300/2020/00870 -15

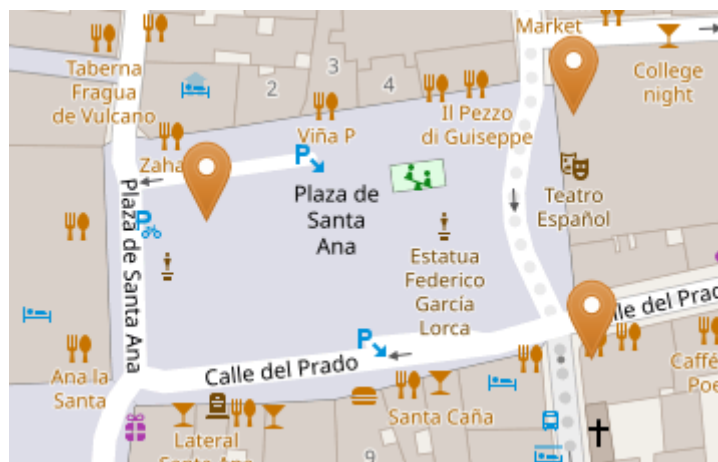
En la Plaza de Santa Ana se localizan tres hidrantes, el HI_01_0377 en la misma plaza de Santa Ana, número 1, y el HI_01_0225 y HI_01_401, ambos en la calle del Príncipe (núm. 21 y 27 respectivamente). Sus coordenadas en el sistema UTM son las siguientes:

Figura 1. Localización de los hidrantes (Fuente: Portal de datos abiertos del Ayuntamiento)

Los tres hidrantes quedan fuera del ámbito de actuación de las obras de adecuación del aparcamiento de la Plaza Santa Ana.

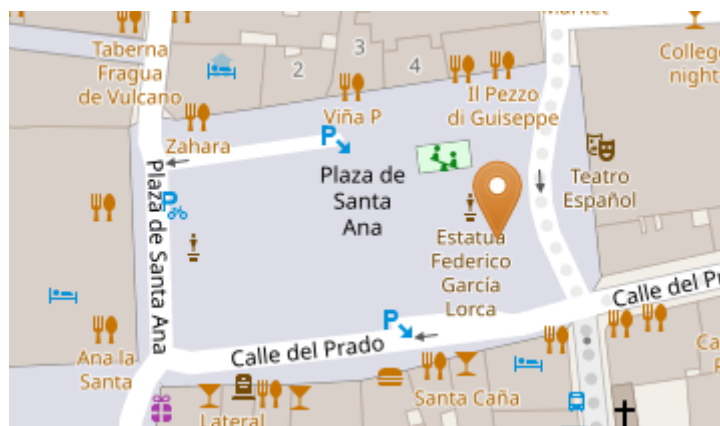
En la plaza de Santa Ana se localiza una única fuente de beber cuyo código es, según datos del Ayuntamiento, el FUE_01_0048. Dicha fuente está en servicio y se encuentra cerca de un área infantil. Sus coordenadas en el sistema UTM son las siguientes:

Figura 2. Localización de la fuente de beber (Fuente: Portal de datos abiertos del Ayuntamiento)

La fuente se verá afectada de manera temporal dado que su emplazamiento cae dentro del ámbito de actuaciones previstas para reparar el sistema de impermeabilización de la cubierta del aparcamiento. Ésta se mantendrá inutilizada durante los trabajos y se restituirá su servicio al finalizarlos.
