*Proyecto de ejecución de obras de reparación de la estructura del aparcamiento Marqués de Urquijo
Exp.300/2020/00870-31*

ANEJO N° 4:

ESTRUCTURAS – REPARACIÓN DE PATOLOGÍAS

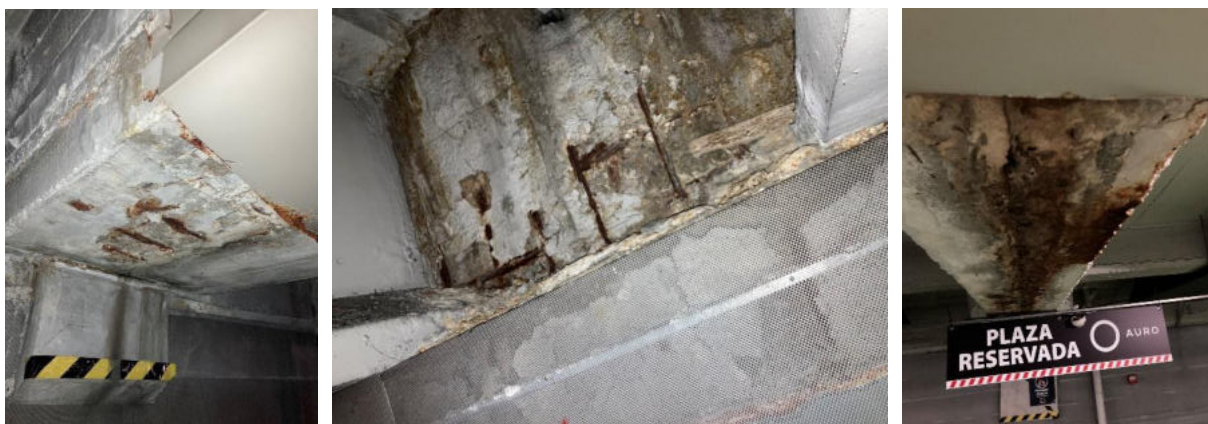
Varios de los nervios de los forjados de plantas inferiores presentan pérdidas de recubrimiento, varios de ellos coincidiendo con las juntas de dilatación existentes. Algunos de los elementos afectados actualmente se encuentran ocultos por chapas metálicas que ocultan parte de las patologías.

Muros perimetrales y forjados alveolares con falta de recubrimiento

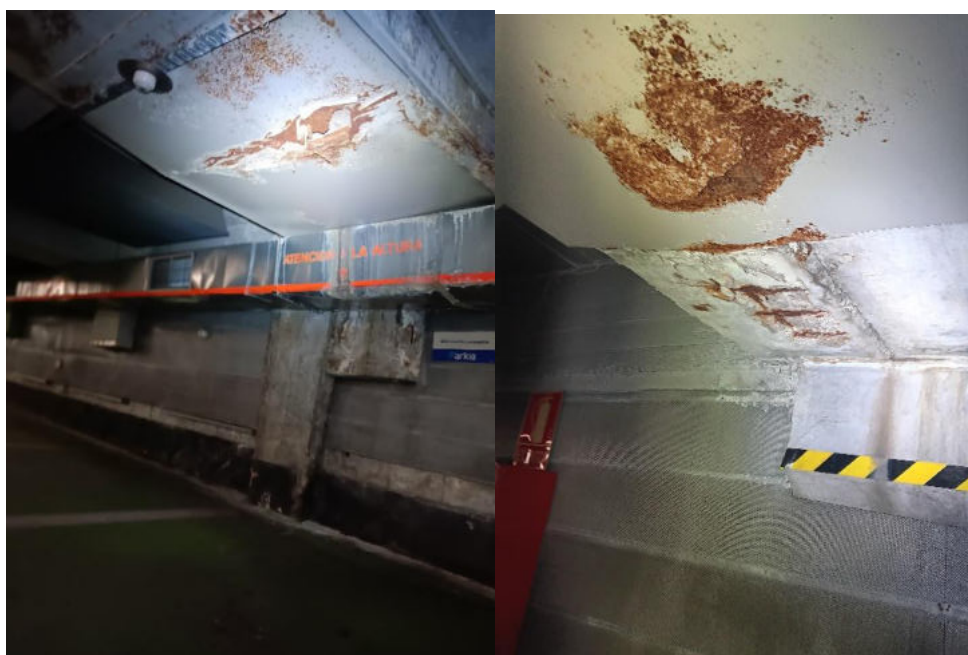
Pérdida de recubrimiento en forjados ocultas por chapas metálicas

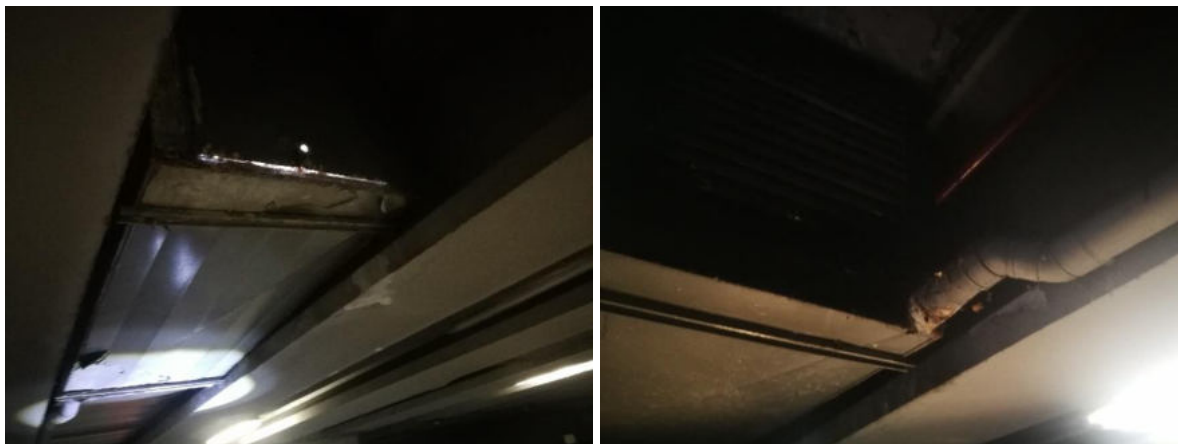
Conductos de ventilación natural obsoletos a través de los cuales hay filtraciones – Proyecto 1997

- Deterioro vigas de cubierta y conductos de ventilación natural obsoletos
