*Proyecto de ejecución de obras de reparación de la estructura en el Aparcamiento Descalzas  
Exp.300/2020/00870-33*

## **ANEJO N° 4:**

### **ESTRUCTURAS – REPARACIÓN DE PATOLOGÍAS**

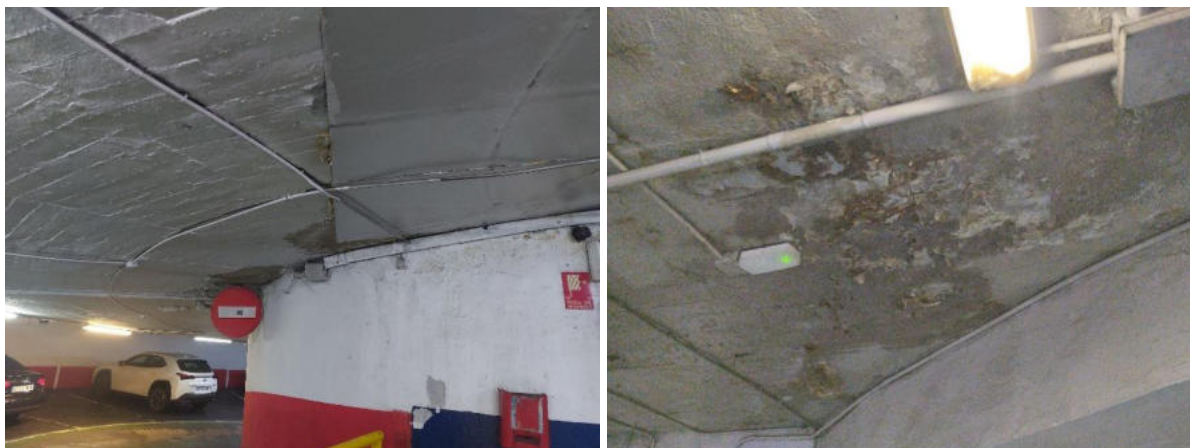
En la planta sótano 1, se observan signos de deterioro en la cara inferior del forjado del techo que cubre la zona de la rampa de acceso R3, siendo parte de este techo afectado, la propia rampa de la entreplanta. Las humedades se manifiestan por un desgaste de los elementos que revocan el forjado en su parte inferior. En la zona afectada ubicada junto al helicoide A, no se puede cuantificar el deterioro real del forjado dado que se encuentra oculta por planchas metálicas que tiene por objeto ocultar los

desperfectos y evitar el goteo en el pavimento y conducir con una cierta pendiente el agua hacia unas canaletas y bajantes.

*Humedades forjado techo sótano 1, bajo rampa acceso R3, junto helicoide A y junto cuarto técnico*

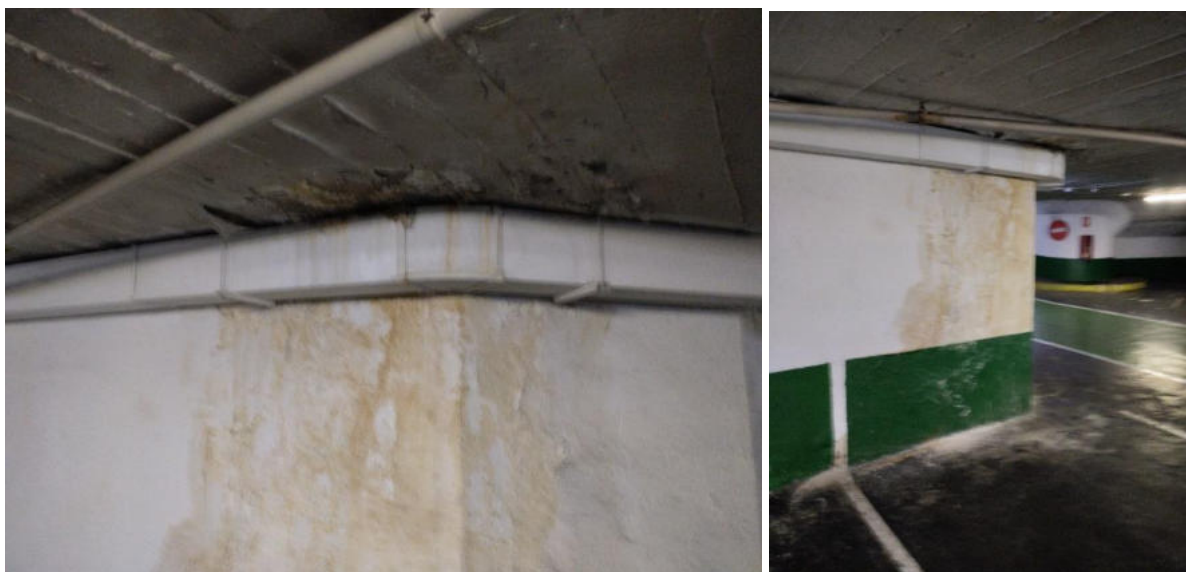
En todas las plantas del aparcamiento se muestran signos de deterioro por la presencia de agua proveniente de filtraciones en la zona denominada A en planos: a nivel de losa de forjado, las humedades se manifiestan por un desgaste de los elementos que revocan la losa en su parte inferior y en algún caso puntual, se puede ver la pérdida de recubrimiento y armaduras vistas. En los cerramientos verticales perimetrales del aparcamiento se manifiesta igualmente un desgaste y desprendimiento del revoco, así como deterioro y encharcamiento del suelo junto al muro perimetral poniendo de manifiesto la presencia de agua.

*Humedades en forjado de techo, paramentos y suelo en zona A – planta sótano 3*

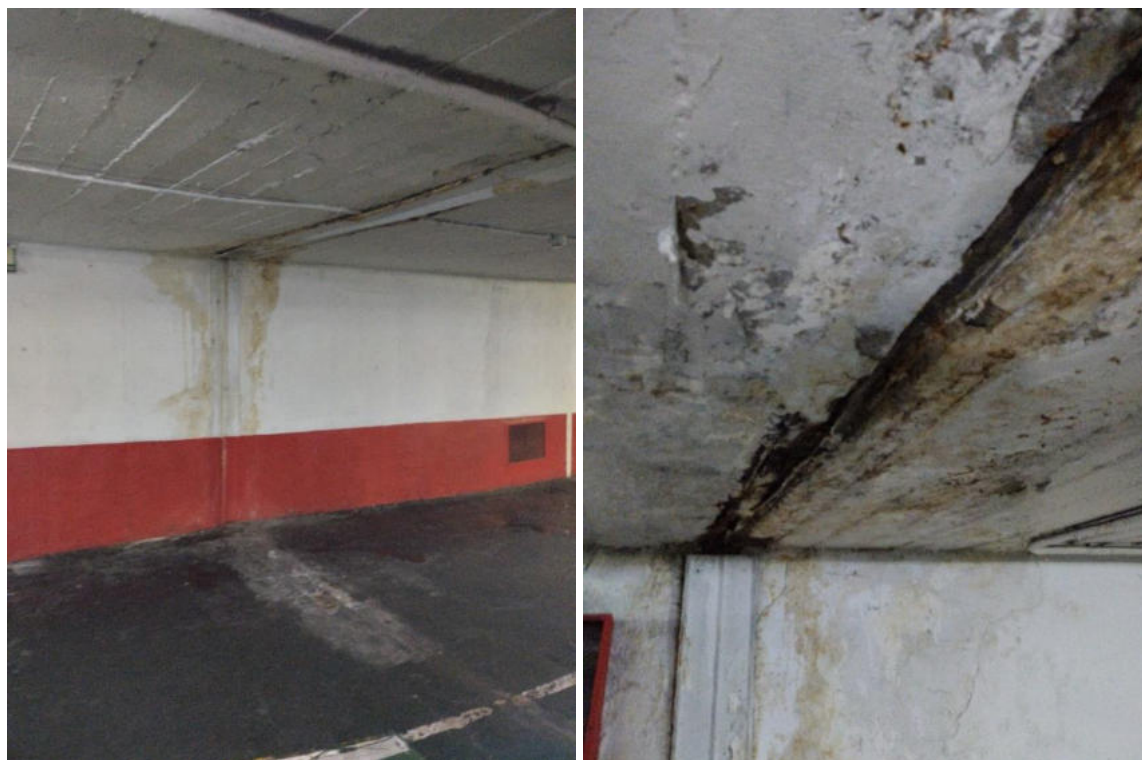
En todas las plantas del aparcamiento se muestran signos de deterioro por la presencia de agua proveniente de filtraciones en la zona denominada A en planos: a nivel de losa de forjado, las humedades se manifiestan por un desgaste de los elementos que revocan la losa en su parte inferior y en algún caso puntual, se puede ver la pérdida de recubrimiento y armaduras vistas. En los paramentos verticales perimetrales se manifiesta igualmente manchas, y desgaste y desprendimiento del revoco, así como deterioro y encharcamiento del suelo junto al cerramiento perimetral poniendo de manifiesto la presencia de agua proveniente tanto de la urbanización exterior como del propio terreno.

*Humedades en forjado, paramentos y suelo en zona B y junta de dilatación –planta sótano 2*

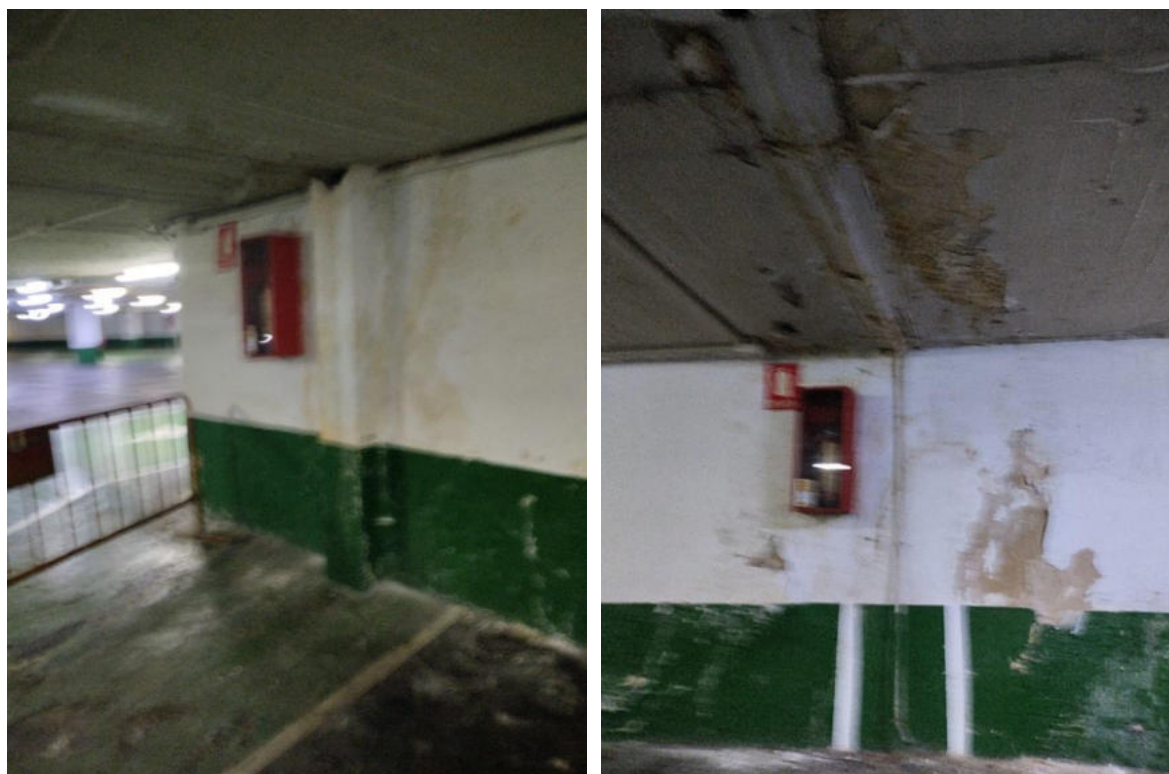
*Humedades en forjado, paramentos y suelo en zona B y junta de dilatación –planta sótano 3*

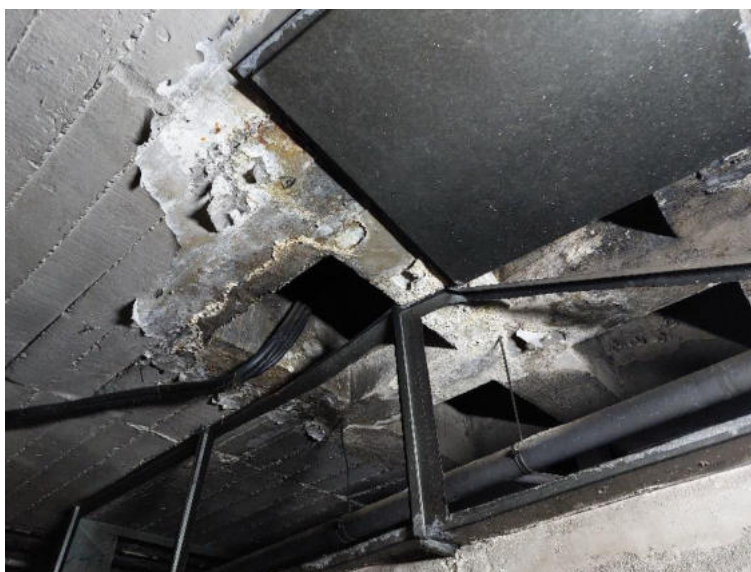
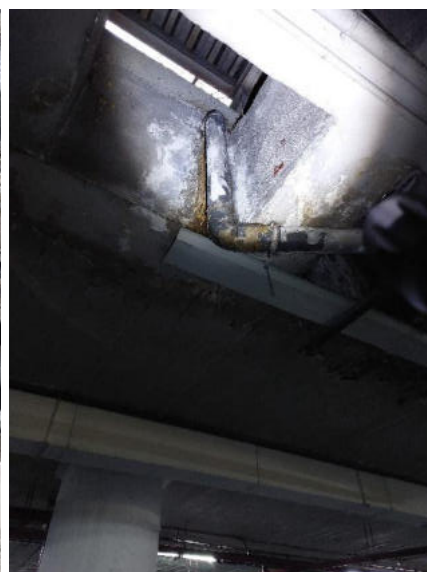
*Huecos-lucernarios centrales –planta forjado techo sótano 1*

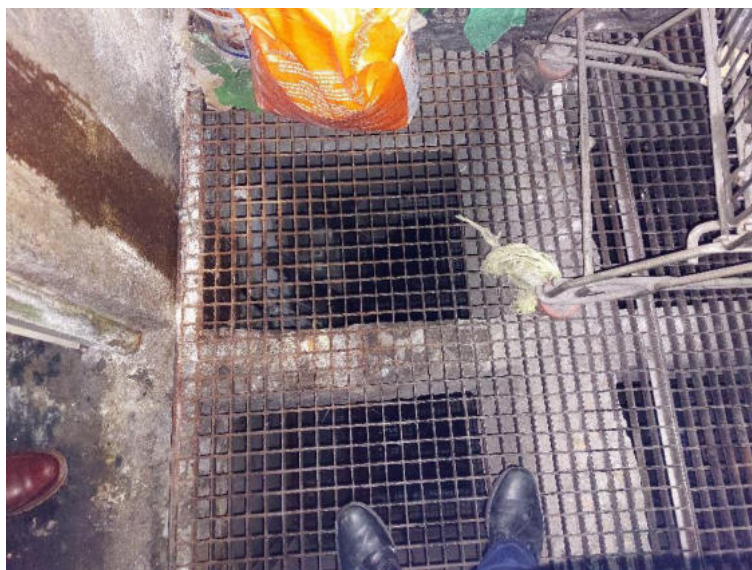
*Huecos-lucernarios centrales –forjado suelo planta sótano 1*

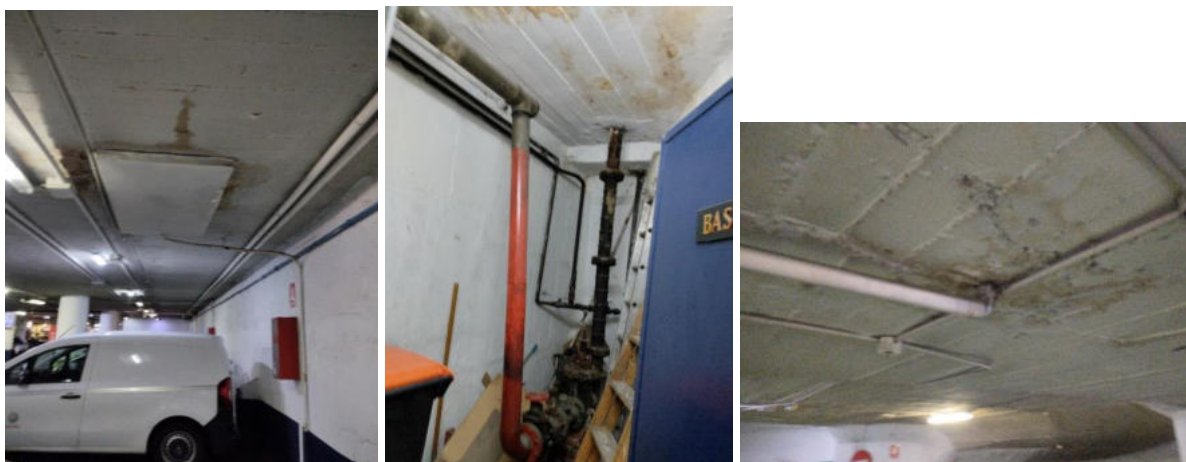
En diferentes puntos de las distintas plantas del aparcamiento se muestran signos de deterioro por la presencia de agua de filtraciones provenientes de algún elemento de las instalaciones existentes del aparcamiento que producen a nivel de losa de forjado, las humedades un desgaste de los elementos que revocan el forjado en su parte inferior y en algún caso muy puntual, se puede ver la pérdida de recubrimiento y armaduras vistas.

*Humedades en forjado por instalaciones existentes*

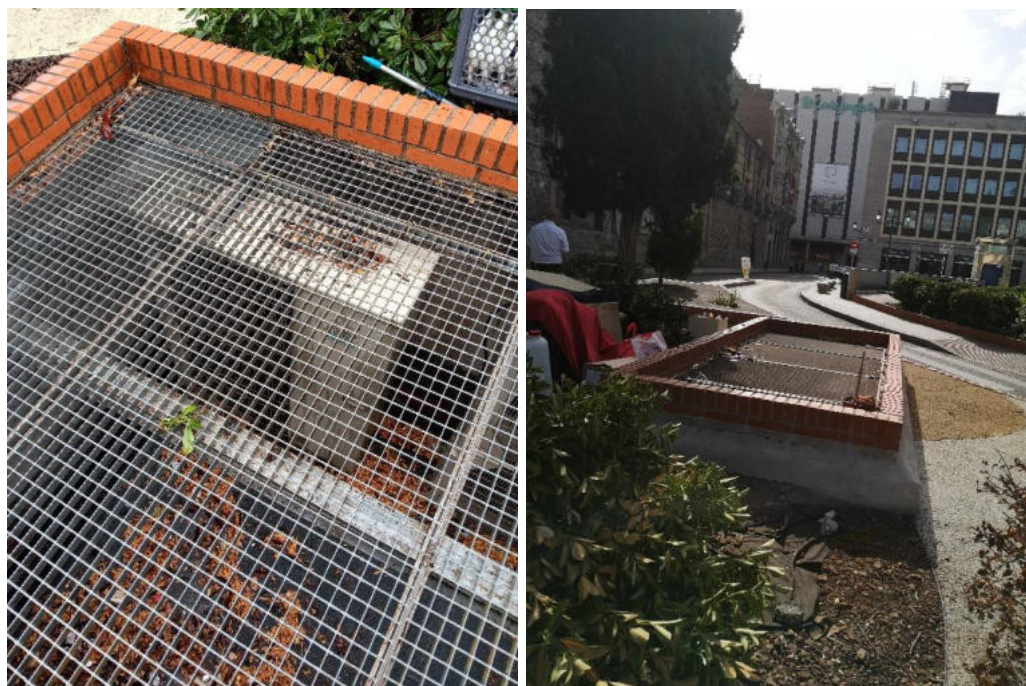
Los huecos de ventilación del aparcamiento se materializan mediante 3 cuerpos rectangulares ubicados en zona de parterres en la planta de urbanización. Las humedades que tienen lugar en esta zona son debidas a las filtraciones de agua que vienen de la urbanización exterior, causadas por un posible fallo en el sistema de impermeabilización y remates de dicha superficie de acera/parterre con los diferentes elementos de ventilación.

*Huecos de ventilación en urbanización*

- fallo en el sistema de impermeabilización de la cubierta superior;
- falta de mantenimiento o deterioro del sistema de drenaje de huecos de ventilación;
- posible impermeabilización y/o instalación de riego deficiente en parterre existente;
- instalaciones y equipos existentes en zona de lucernarios y sobre rejillas tramex.
