REPARACIONES DE PATOLOGÍAS

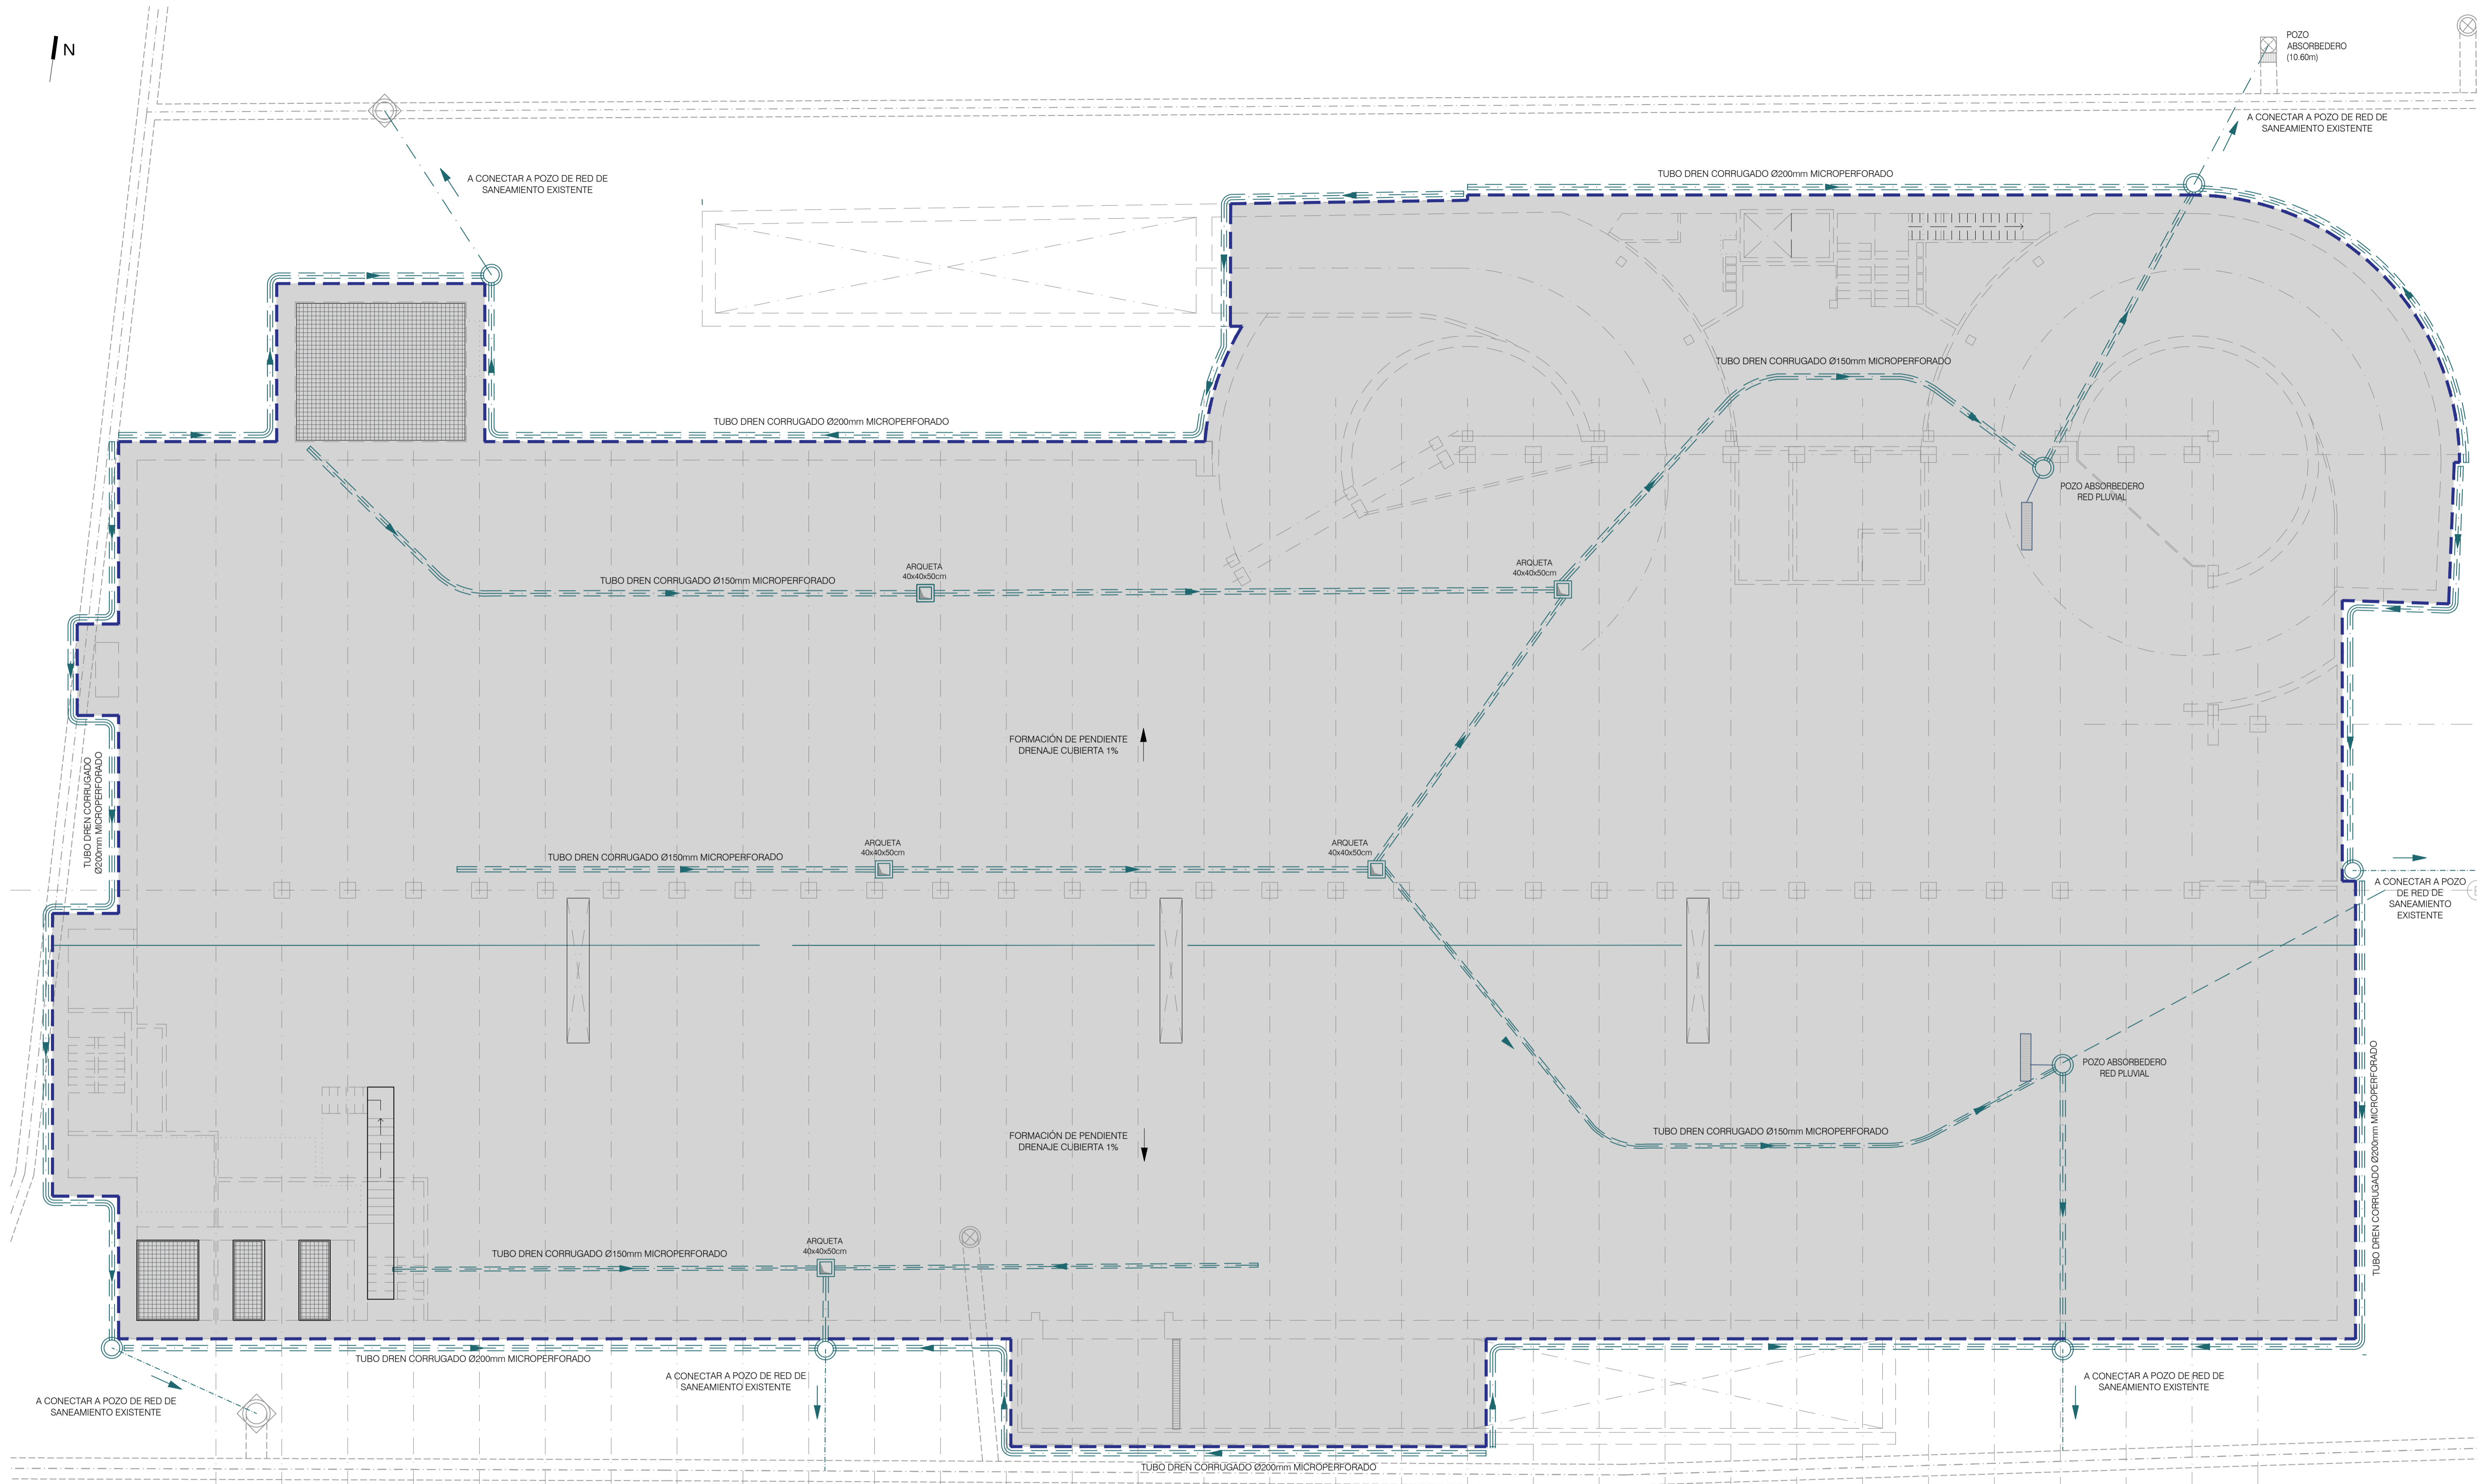
1 **REPARACIÓN IMPERMEABILIZACIÓN CUBIERTA**
VER PLANO 3-4-1

1. Preparación del soporte: Eliminar de la superficie de trabajo lechada de cemento superficial, restos de grasas y aceites, partes de hormigón mal adheridas y restos de otras aplicaciones mediante el empleo preferentemente de medios mecánicos. En caso necesario reparar los cantos de juntas.

2. Imprimación: Aplicar la imprimación con brocha de forma uniforme evitando imprimir el fondo de juntas.
 3. Fondo de junta: Instalar un cordón de sección circular de polietileno expandido de célula cerrada como fondo de juntas a una profundidad que asegure que el espesor de masilla aplicada es aproximadamente la mitad del ancho de la junta. El cordón se elegirá con un su diámetro aproximadamente un 25% mayor que el ancho de junta de modo que quede sujeto por compresión. Colocar sin estirar, evitando su deterioro.

4. Aplicar la masilla: Aplicar la masilla mediante pistola. Rellenar completamente la junta desde el fondo hasta la superficie evitando atrapar el aire. Alisar la masilla fresca empleando una herramienta adecuada para darle una forma superficial cóncava.
