*Proyecto de ejecución de obras de reparación de la estructura del aparcamiento Marqués de Urquijo  
Exp.300/2020/00870-31*

## **ANEJO N° 6:**

### **SERVICIOS AFECTADOS**

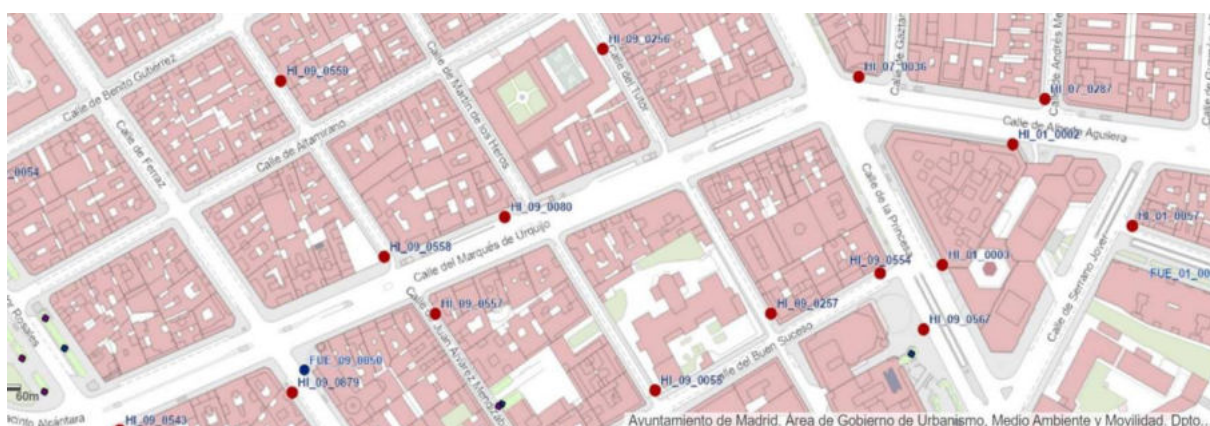
La información sobre distribución actual de hidrantes en la urbanización proviene del Ayto. de Madrid, en concreto del Departamento de gestión de consumo de agua en zonas verdes y espacios urbanos.

La toma de datos insitu (puntos rojos del mapa) avala esta información, tanto el hidrante de Alberto Aguilera, el de Tutor, el de Marqués de Urquijo esquina con Martín de los Heros y el de Juan Álvarez Mendizábal.

Sin embargo, no se ha podido comprobar el recorrido de tubería por la urbanización que conecta estos hidrantes.

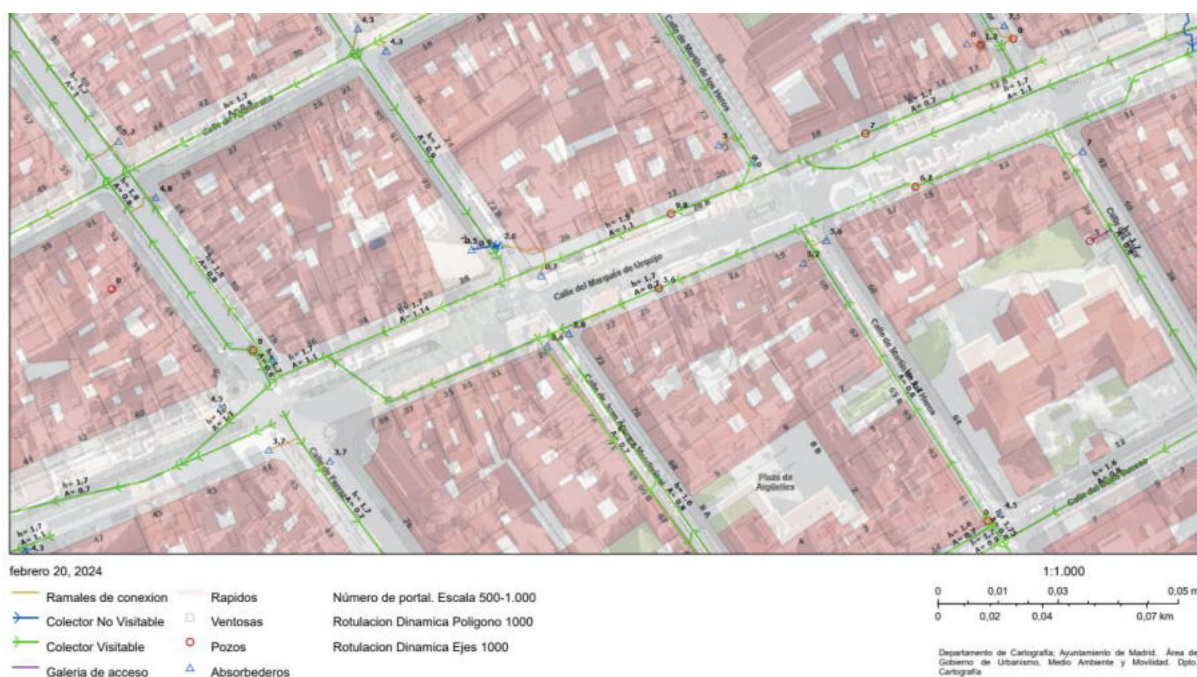
La información sobre distribución actual de la red de saneamiento proviene del Departamento de Alcantarillado y del Departamento de cartografía del Ayto. de Madrid, cuyo extracto se muestra a continuación.

De esta información puede obtenerse que el colector unitario que recorre la calle Marqués de Urquijo por los números pares tiene una cota correaguas de 9,8 m. a la altura del portal nº 22.

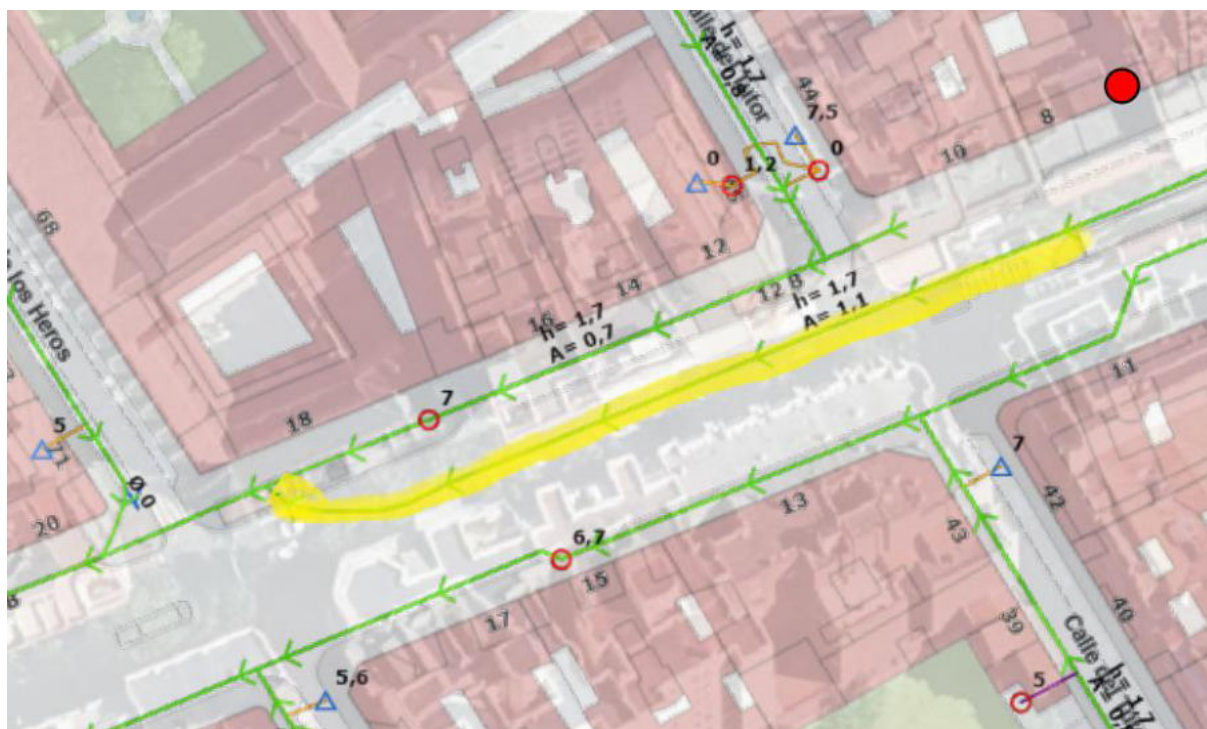
Adicionalmente, en la documentación y plano aportado por el Departamento de Alcantarillado marca un colector que atraviesa el aparcamiento longitudinalmente. Este colector vierte a otro entre las cotas -7m y -9,8m por lo que tendría que estar atravesando el aparcamiento y ser visible. No lo es. No se advierte la presencia de este colector; y que caso de existir, estaría desviado por la acera de los

números pares antes de llegar al nº 10 donde comienza el vaso estructural del aparcamiento. (ver tramo amarillo del dibujo)

Como, según parece, el tramo de colector discurre por fuera de la huella del aparcamiento, la obra del aparcamiento no genera afección a la red de saneamiento más que en la recuperación de los puntos de vertido.

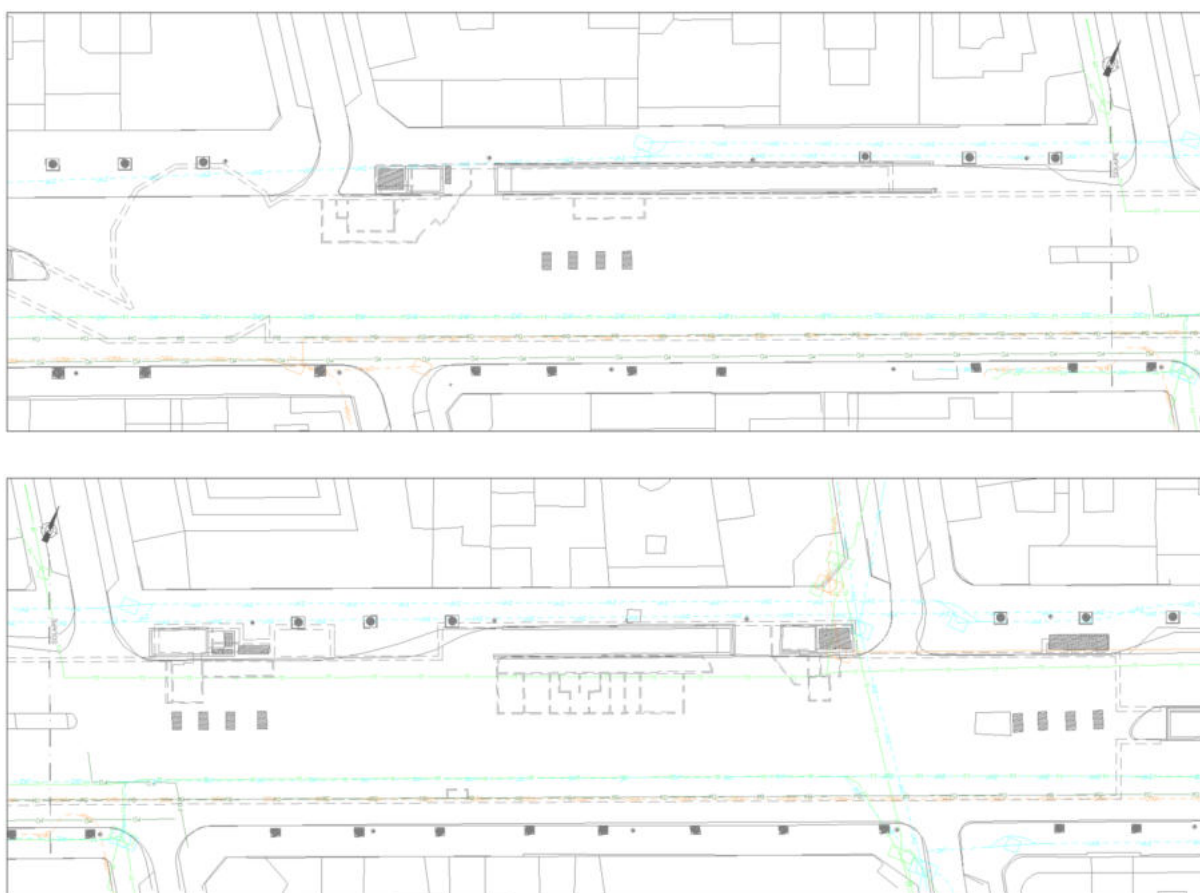
La información sobre distribución actual de las redes de telecomunicaciones proviene de INKOLAN, cuyo extracto se muestra a continuación:

La toma de datos confirma la existencia de arquetas de telecomunicaciones en la intersección entre la calle Marqués de Urquijo y Tutor.

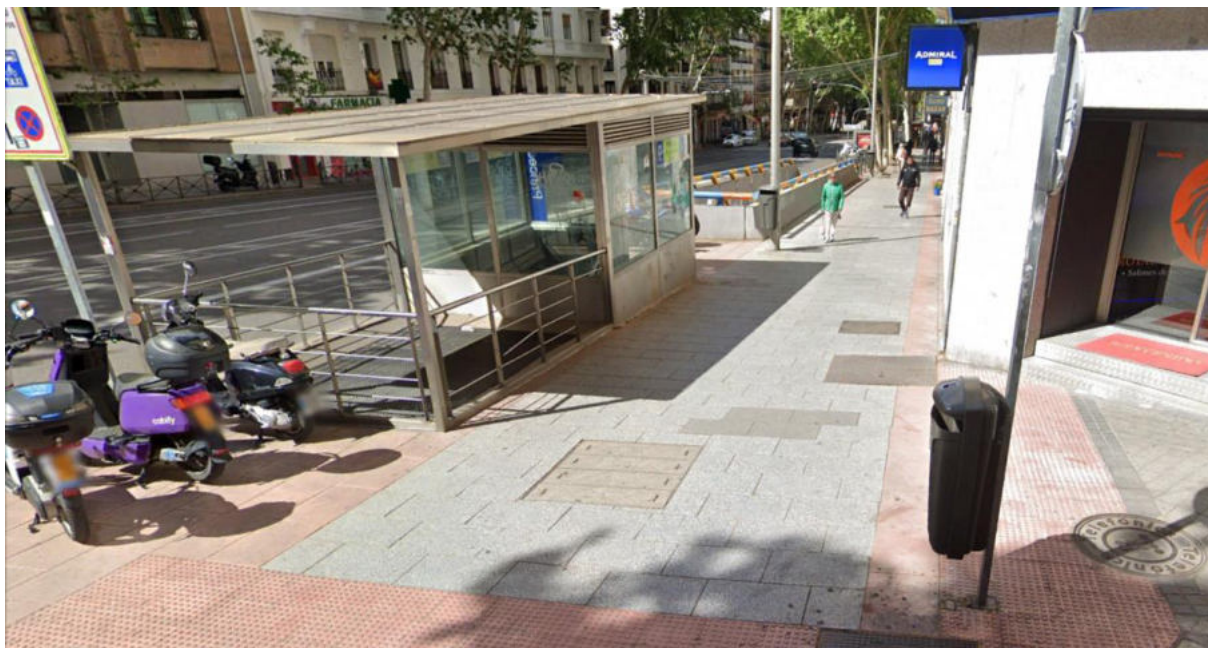
Se muestra una fotografía de la zona donde se concentran las afectaciones a las redes municipales (esquina de calle Tutor con Marqués de Urquijo):
