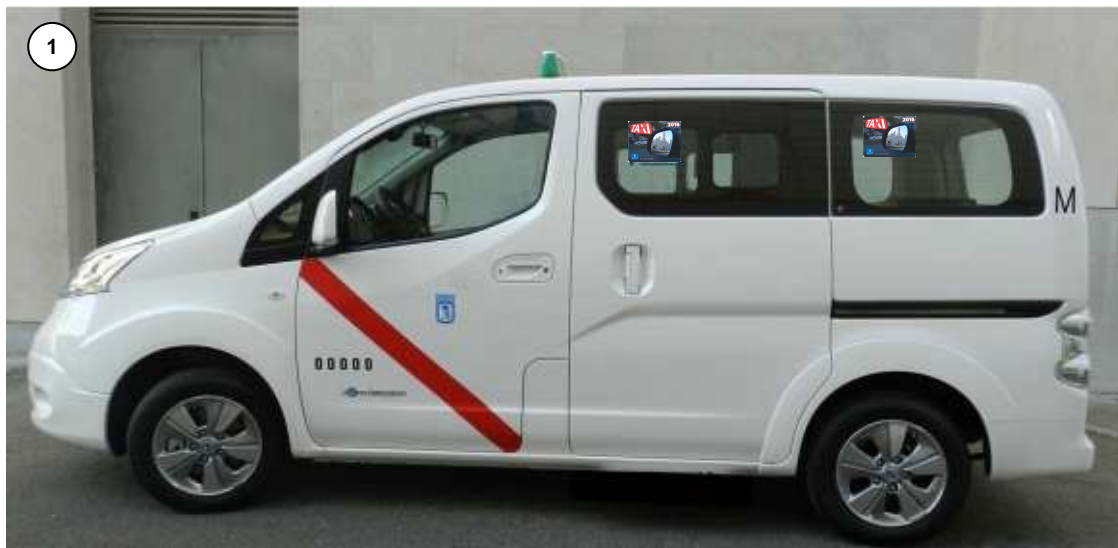
FRANJA ROJA (Figura 1) Pintada sobre las dos puertas delanteras desde la esquina donde está instalado el espejo retrovisor, hasta la esquina opuesta.

EXTREMOS DE LA FRANJA ROJA.- Su eje irá desde la esquina inferior de la chapa de la puerta, hasta la esquina opuesta (donde está el retrovisor), justamente hasta el punto de encuentro de la prolongación del borde inferior del marco de la ventanilla con el límite de la puerta. **ANCHO DE LA FRANJA.-** 100 mm. **PINTURA.-** Color rojo, en el entorno del RAL 3.020

ESCUDOS (Figuras 1 y 3). Del modelo oficial actual: adhesivo de 150 mm alto x 110 mm ancho.

- Lateral: se situará por encima de la franja roja, quedando equidistante en esta zona, entre la manecilla de apertura de la puerta y el borde de la franja roja.
- Trasera: Se situará en la parte izquierda del portón trasero, entre la letra de libranza y el anagrama de la marca NISSAN.

NÚMEROS DE LICENCIA (Figuras 1 y 3). Pintados en color negro, con una altura de 50 mm y 10 mm de anchura de trazo

- Lateral: El número de licencia se colocará por debajo de la franja roja, quedando su borde inferior aproximadamente a 600 mm del suelo, y a una distancia del borde anterior de la puerta lateral de 70 mm aprox.
- Trasera: en la parte derecha del portón trasero, alineado horizontalmente con el anagrama de la marca NISSAN y verticalmente alineado por la derecha con el anagrama "Zero emisión".

DÍA DE LIBRANZA. (Figuras 1 y 3). Pintadas, con una altura de 100 mm., anchura de 70 mm. y grueso de trazo de 10 mm.

- Laterales: En ambos pilares "D" traseros, de forma que quede centrada en esa zona, y alineado horizontalmente su parte inferior con la ventanilla lateral trasera.
- Trasera: en la parte izquierda del portón trasero, alineado con el anagrama de la marca NISSAN.

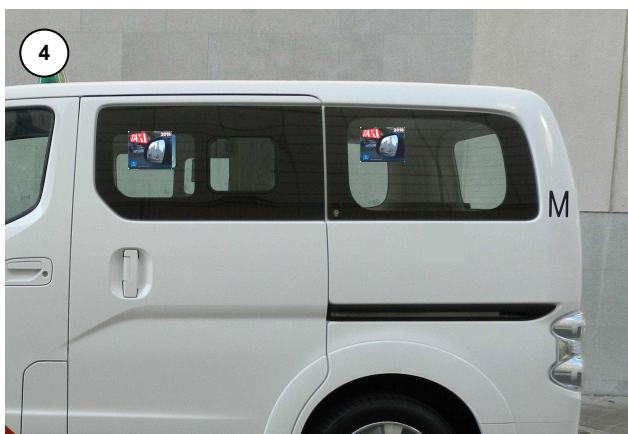
ADHESIVO DE TARIFA VIGENTE (Figura 4). Los adhesivos con las tarifas en vigor se situarán en ambas ventanillas laterales de la segunda y tercera fila de asientos, colocadas en su parte superior delantera. Se cuidará en su colocación que el borde inferior del adhesivo quede horizontal.

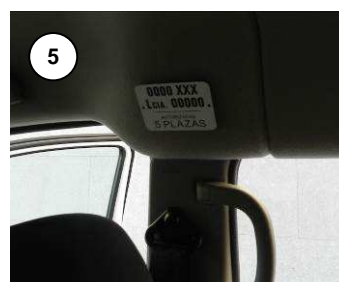
PLACA INTERIOR DE LICENCIA, MATRÍCULA y NÚMERO DE PLAZAS. (Figura 5) Troquelada o pintada, con caracteres en color negro sobre fondo blanco. Dimensiones mínimas 35x70 mm. Sujeta de modo que no sea posible su fácil desprendimiento en la parte superior del pilar central derecho, entre ambas ventanillas. En sus aristas y puntas, así como en las fijaciones utilizadas, no quedarán cortes ni rebabas que pudieran causar cualquier tipo de daño o lesión.
