*Proyecto de ejecución de obras de reparación de la estructura del aparcamiento Plaza del Rey.  
Exp.300/2020/00870-29*

## **ANEJO N° 4:**

### **ESTRUCTURAS – REPARACIÓN DE PATOLOGÍAS**

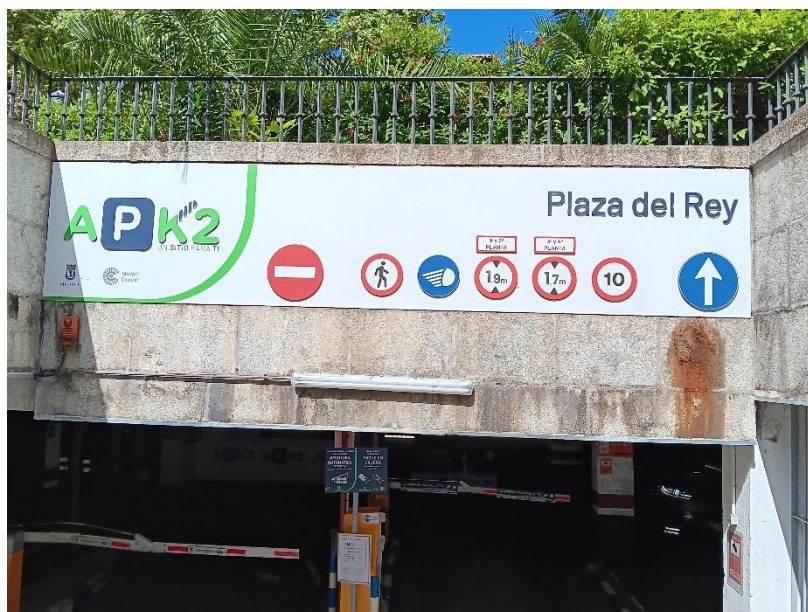
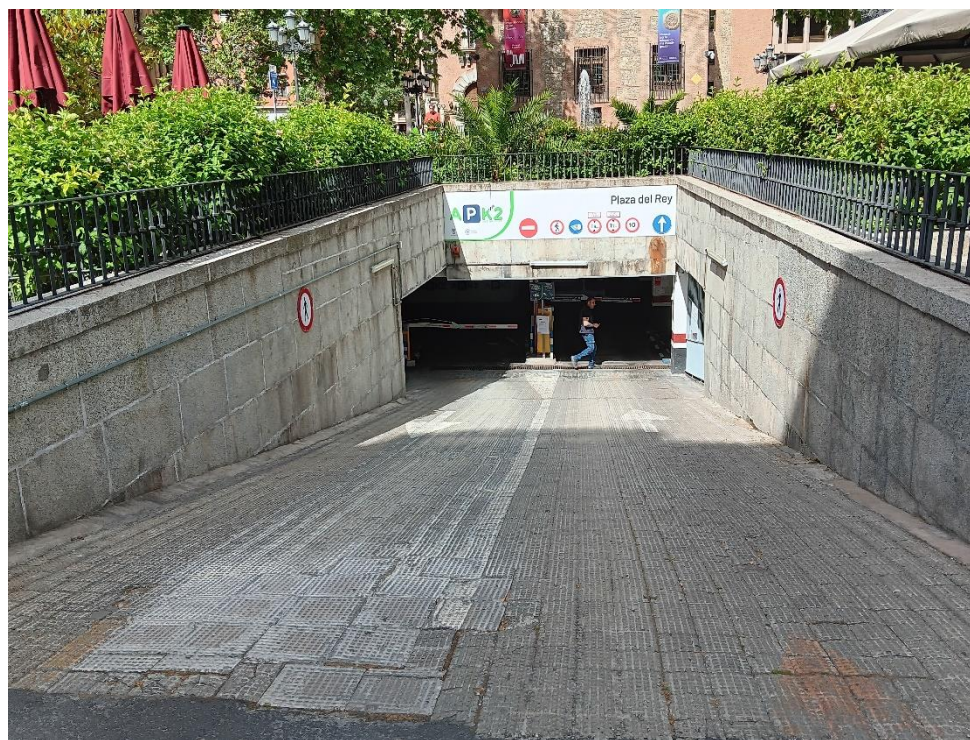
Tanto el aplacado exterior de los cerramientos laterales de la rampa de acceso como el propio forjado de cubierta presentan signos de deterioro por la presencia de agua proveniente de la lluvia y las filtraciones a través de la urbanización: la presencia de agua que proviene directamente del exterior se manifiesta mediante manchas en techos y paredes, desprendimiento de pintura, y en algunos casos puntuales, pérdida de recubrimiento y óxido de elementos metálicos.

Fotografía nº 3: Aplacado exterior paramentos laterales, zona rampa de acceso

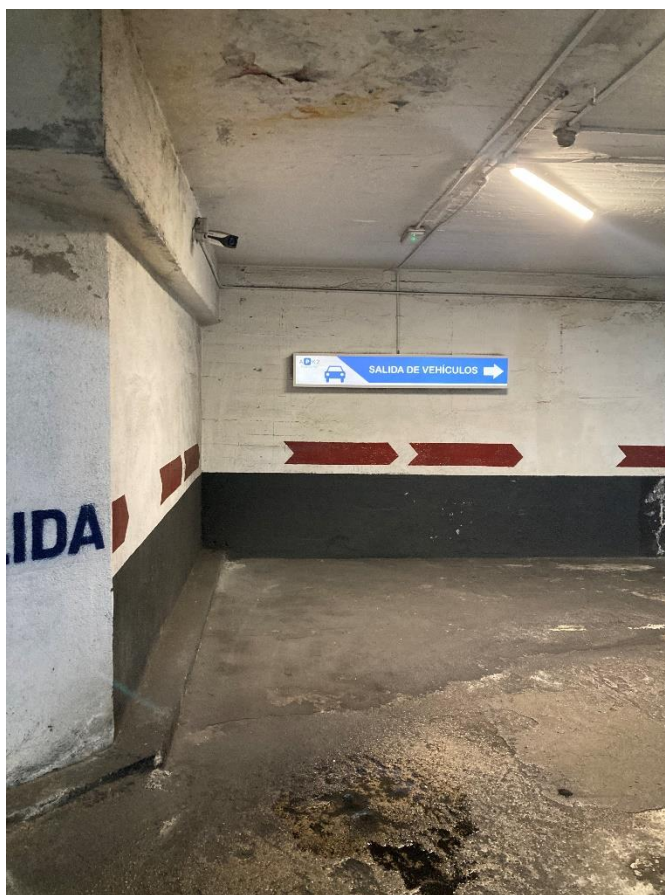
Tanto el forjado de cubierta como los paramentos interiores muestran signos de deterioro por la presencia de agua proveniente de filtraciones a través del hueco del forjado de cubierta del hueco de ventilación de la c/ Barquillo: a nivel de losa de forjado, las humedades se manifiestan por un desgaste de los elementos que revocan la losa en su parte inferior al igual que en los paramentos, poniendo de manifiesto la presencia de agua proveniente de la urbanización exterior.

Fotografía nº 6: Humedades en forjados y paramentos junto a hueco de ventilación, planta S-1.

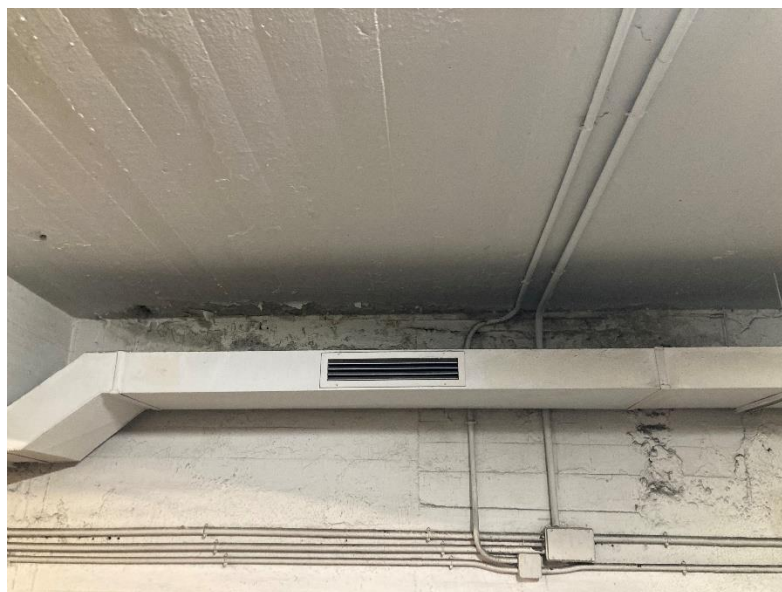
Fotografía nº 7: Leves humedades en forjados y paramentos, planta S-2

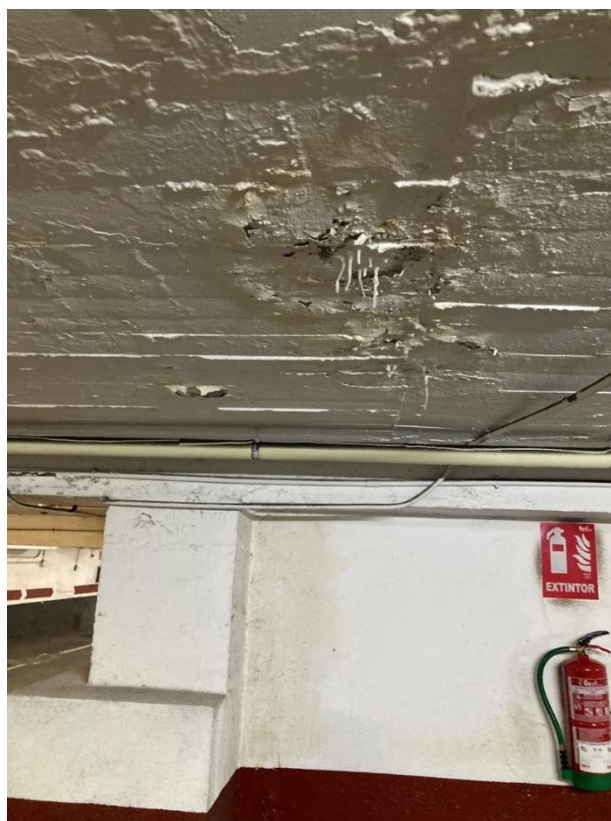
En la parte derecha del aparcamiento, en la planta S-1, de forma paralela a la c/ Barquillo tanto el forjado como el muro perimetral muestran signos de deterioro por la presencia de agua proveniente de filtraciones a través de la cubierta: a nivel de losa de forjado, las humedades se manifiestan por un desgaste de los elementos que revocan la losa en su parte inferior y en algún caso puntual, se puede ver la pérdida de recubrimiento y armaduras vistas. En los paramentos se manifiesta igualmente un desgaste y desprendimiento del revoco, poniendo de manifiesto la presencia de agua proveniente de la urbanización exterior.

Fotografía nº 9: Detalle humedades losa cubierta

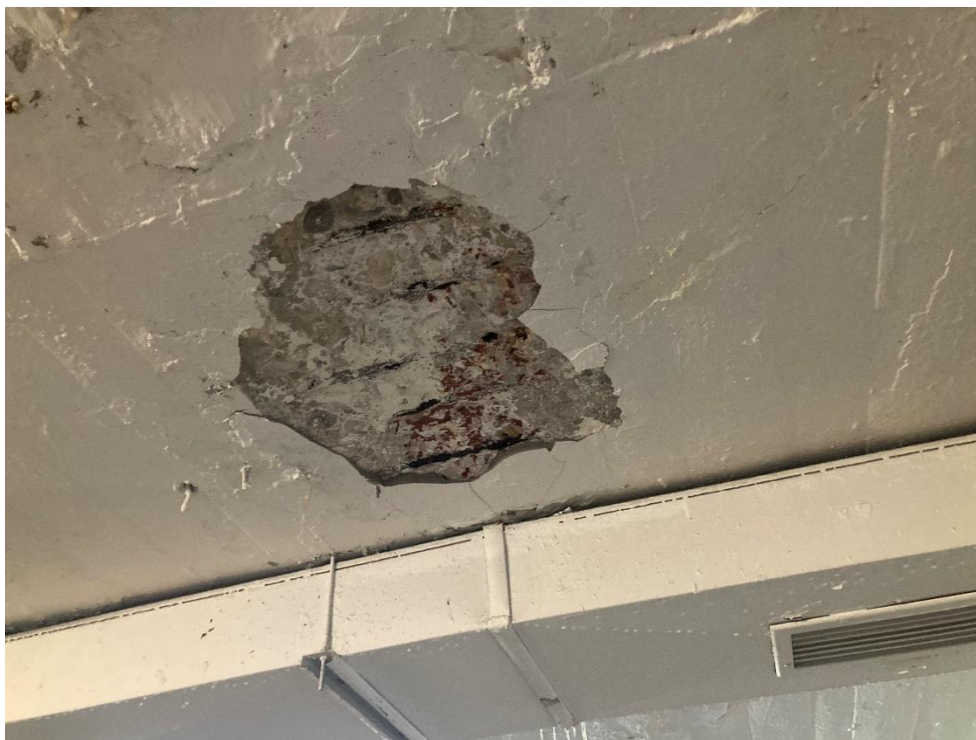
Fotografía nº 10: Detalle armaduras vistas losa cubierta

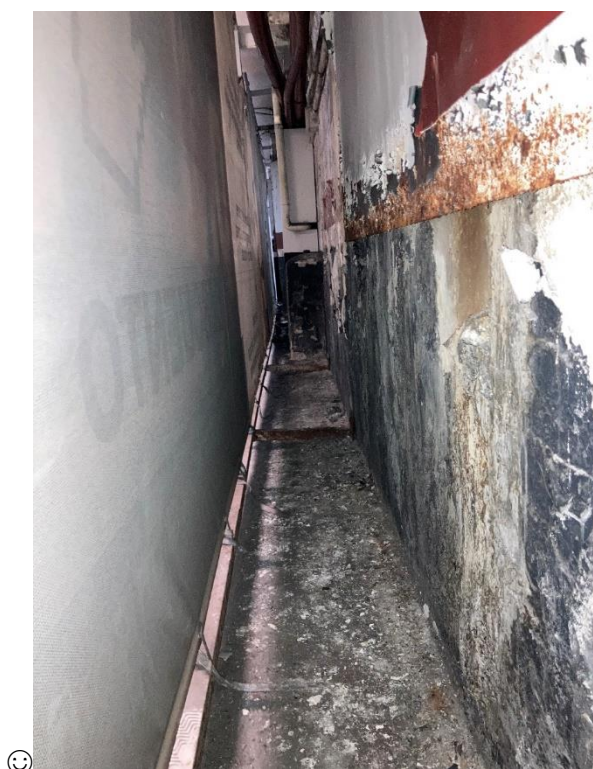
En la parte inferior derecha del aparcamiento, en la planta S-1, y posteriormente en el resto de las plantas hasta la cota inferior de la planta S-4, el muro perimetral muestra signos de deterioro por la presencia de agua proveniente de filtraciones: a nivel de losa de forjado, las humedades se manifiestan por un desgaste de los elementos que revocan la losa en su parte inferior y en algún caso puntual, se puede ver la pérdida de recubrimiento y armaduras vistas. En los paramentos se manifiesta igualmente un desgaste y desprendimiento del revoco, así como encharcamiento del suelo junto al muro perimetral poniendo de manifiesto la presencia de agua proveniente tanto de la urbanización exterior como del propio terreno.

Fotografía nº 12: Humedades del muro perimetral zona- esquina inferior derecha, planta S-1

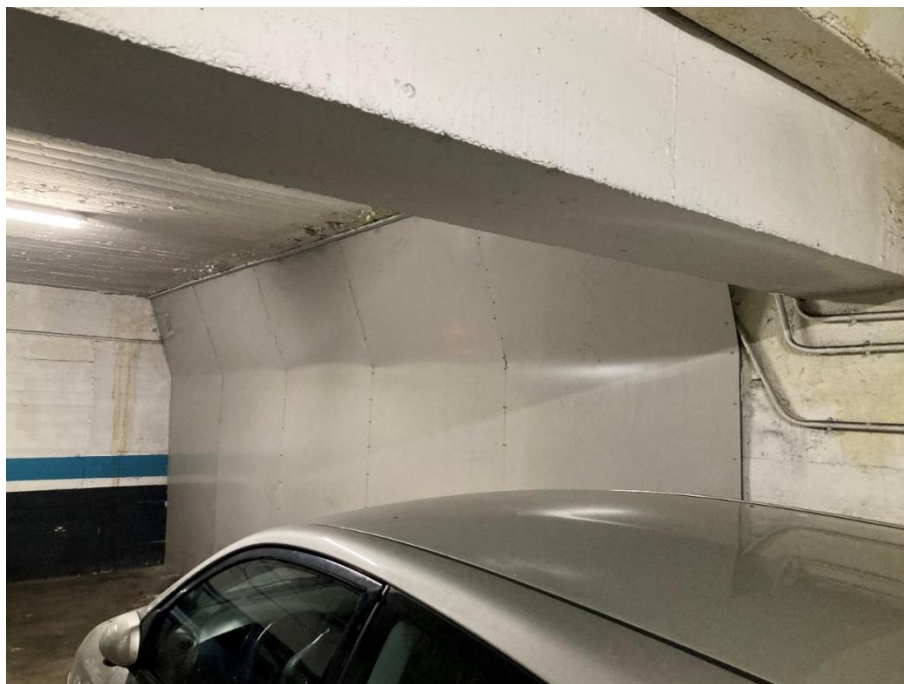
Fotografía nº 13: Panel ocultando humedades del muro perimetral zona- esquina inferior derecha, planta S-2

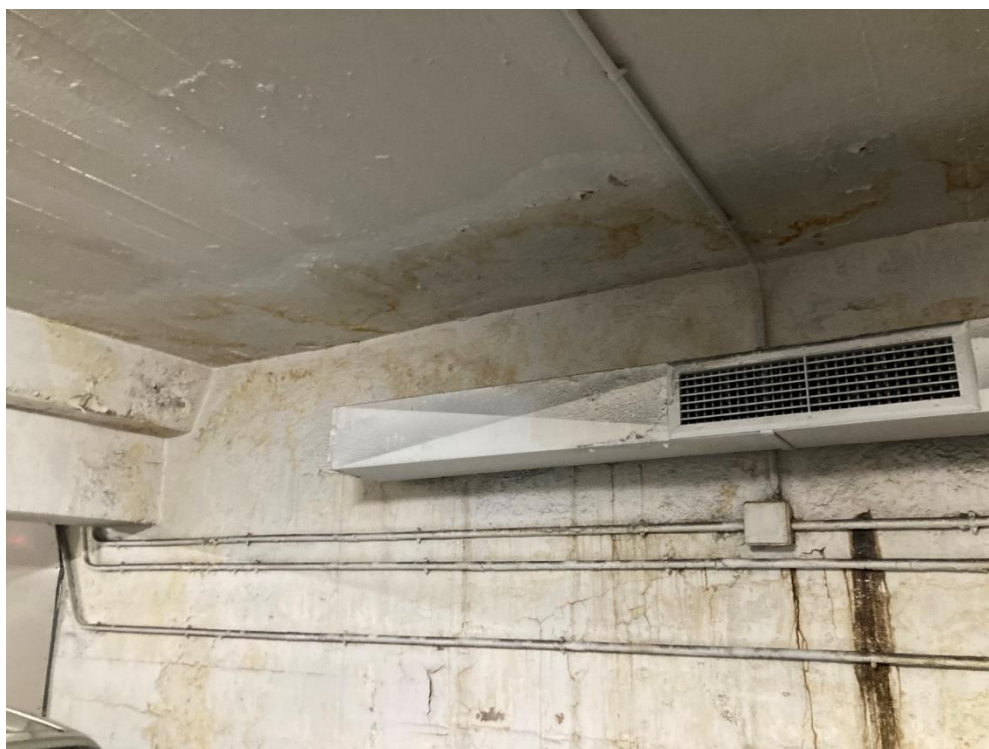
Fotografía nº 15: Humedades muro y forjado, zona- esquina inferior derecha, planta S-2

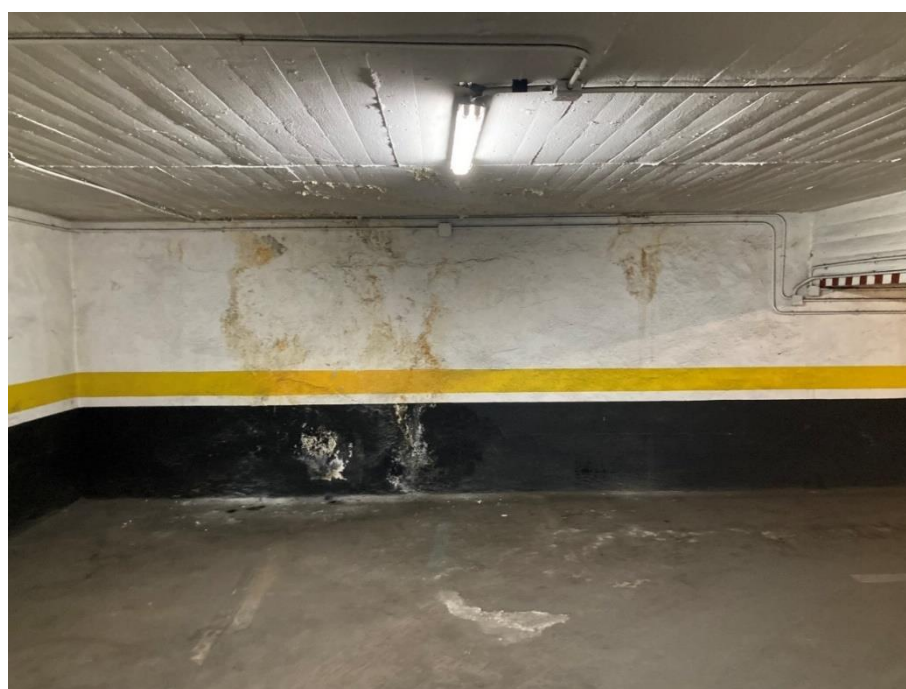
Fotografía nº 16: Humedades muro perimetral, zona- esquina inferior derecha, planta S-3

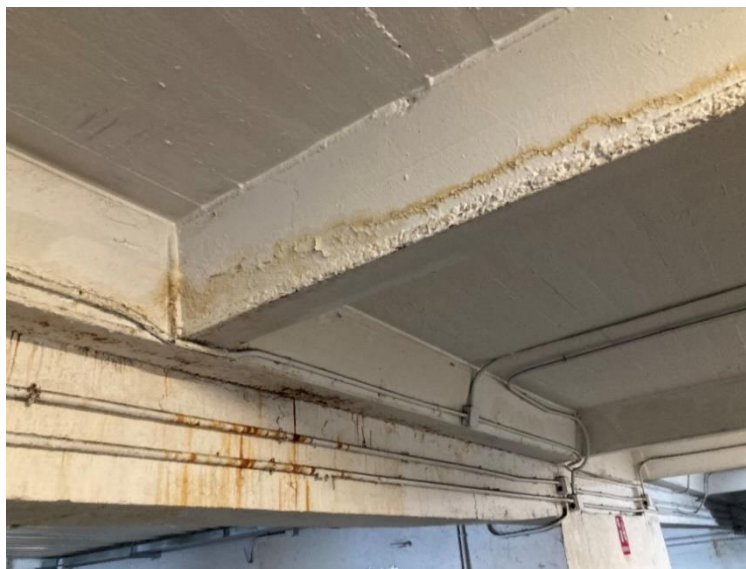
Las humedades se manifiestan en la zona adyacente donde no hay chapa metálica donde se puede constatar manchas e hinchamiento del revoco de las vigas en su parte inferior como se observa en la imagen inferior.

Fotografía nº 19: Humedades junto a la zona con chapa metálica a modo de falso techo

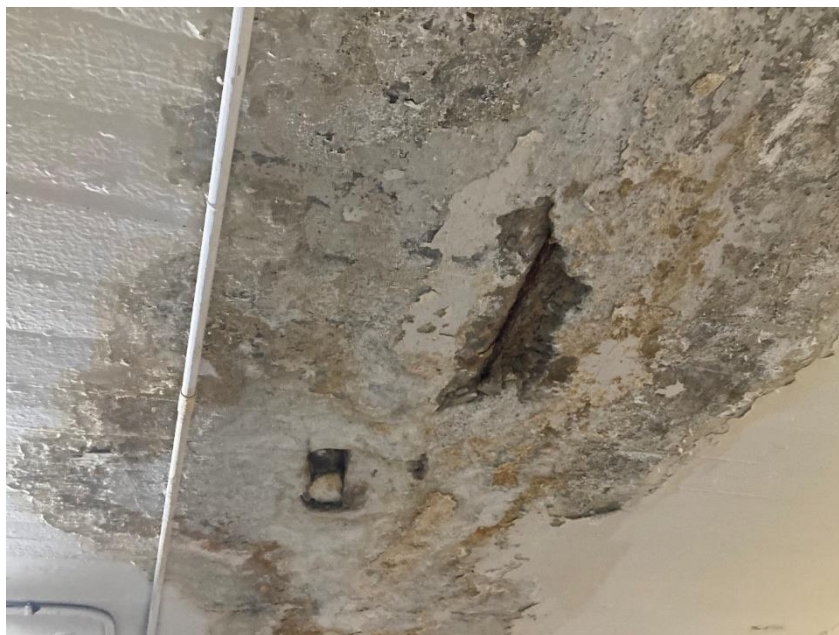
En la planta S-2. coincidiendo con la zona bajo la rampa de acceso, tanto la viga como el forjado presentan signos de deterioro por la presencia de agua proveniente de filtraciones de la planta superior: las humedades se manifiestan por un desgaste del revoco de la parte inferior de la viga y el forjado y en algún caso puntual, se puede ver la pérdida de recubrimiento y armaduras vistas.

Fotografía nº 21: Detalle de armadura vista en viga en planta S-2, bajo rampa de acceso

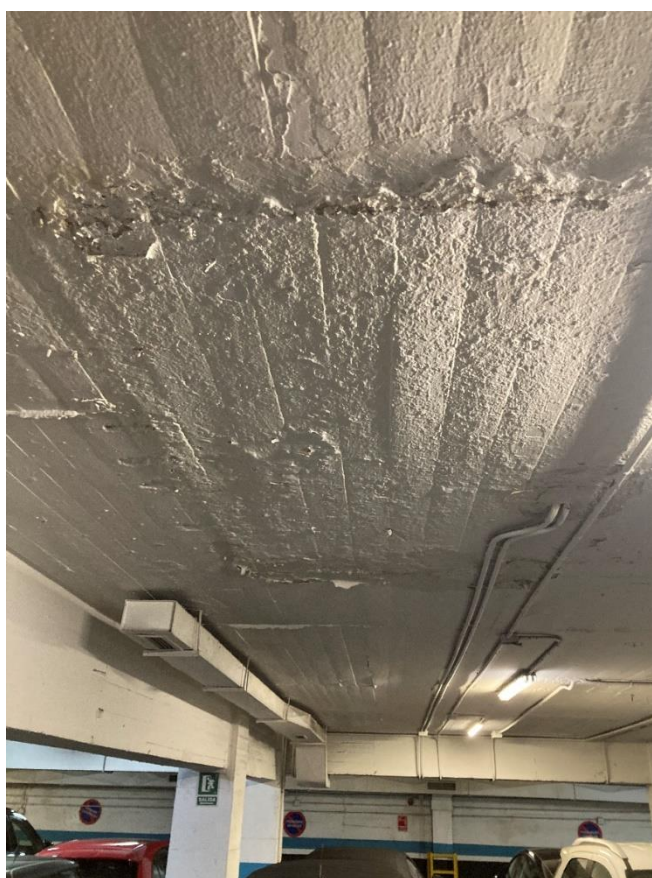
Fotografía nº 22: Humedades en forjado, planta S-2

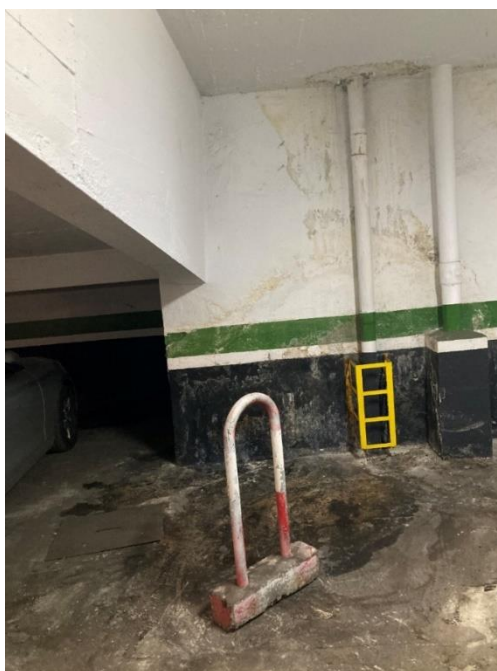
Fotografía nº 25: Humedades muro y solera, bajo cuarto de ventilación de planta S-3, planta S-4

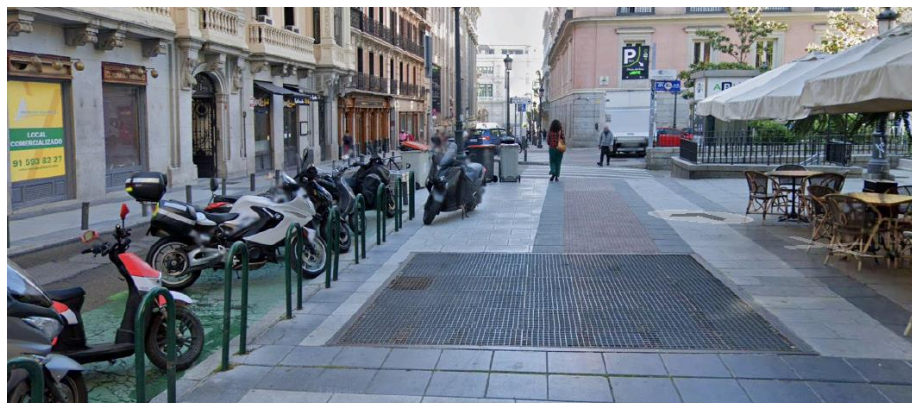
Las fotos realizadas en la visita ponen de manifiesto que por el perímetro del hueco a nivel de forjado de cubierta entra agua. Esta agua daña los elementos estructurales del forjado de cubierta, así como el muro perimetral. Se observa que en los puntos bajos del suelo se acumula agua y ésta no es adecuadamente evacuada.

Fotografía nº 26: Rejilla de hueco de ventilación en planta de urbanización exterior

Aprovechando la intervención realizada en el proyecto de instalaciones de Plaza del Rey en el que se reducen las dimensiones de la rejilla de ventilación, se propone repavimentar parte de la rejilla de ventilación existente mediante chapa de acero S-275 sobre la que se coloca el pavimento propuesto en la de repavimentación de la acera cumpliendo normativa de accesibilidad actual.

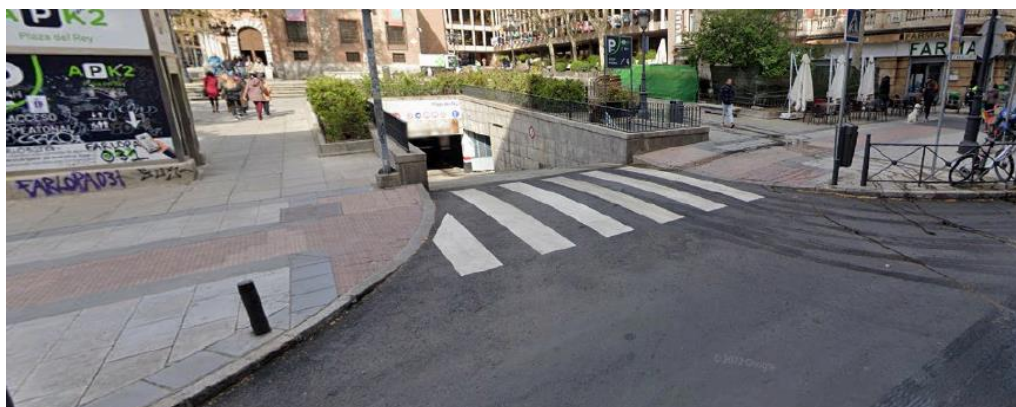
- hay un cambio de tipología de losa de cubierta: la losa de 20 cm del resto de la cubierta queda interrumpida en el último eje de pilares junto a la c/ Barquillo para ser una losa de 25 cm que apoya sobre pilares y pantallas. La zona de humedades coincide en parte con la transición entre las dos tipologías de cubierta y la junta losa-muro.
- Sobre el último eje de pilares junto a la c/Barquillo también coincide la junta entre la rampa de acceso y la losa de cubierta.

Fotografía nº 27: Zona C/Barquillo en planta de urbanización exterior

La posibilidad del mal estado de la junta y de la impermeabilización de la cubierta en el entorno de la junta puede ser otra de las causas de las filtraciones de agua en esta zona.

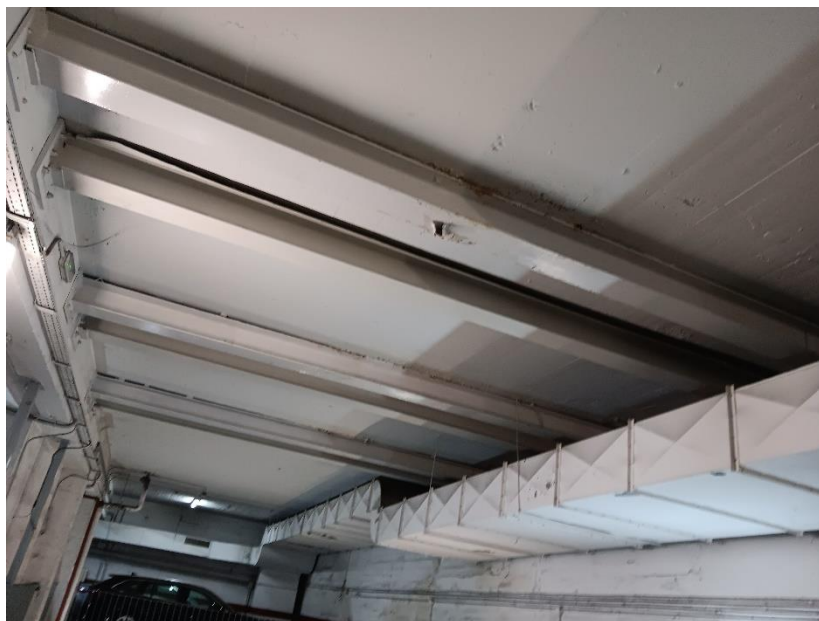
Dado el estado actual del recubrimiento que se puede ver en la imagen inferior, sólo será necesario realizar un saneo de la superficie exterior para volver a pintarlas con pintura intumescente que asegure la protección al fuego EI-90.

Las fases de saneo son las siguientes.

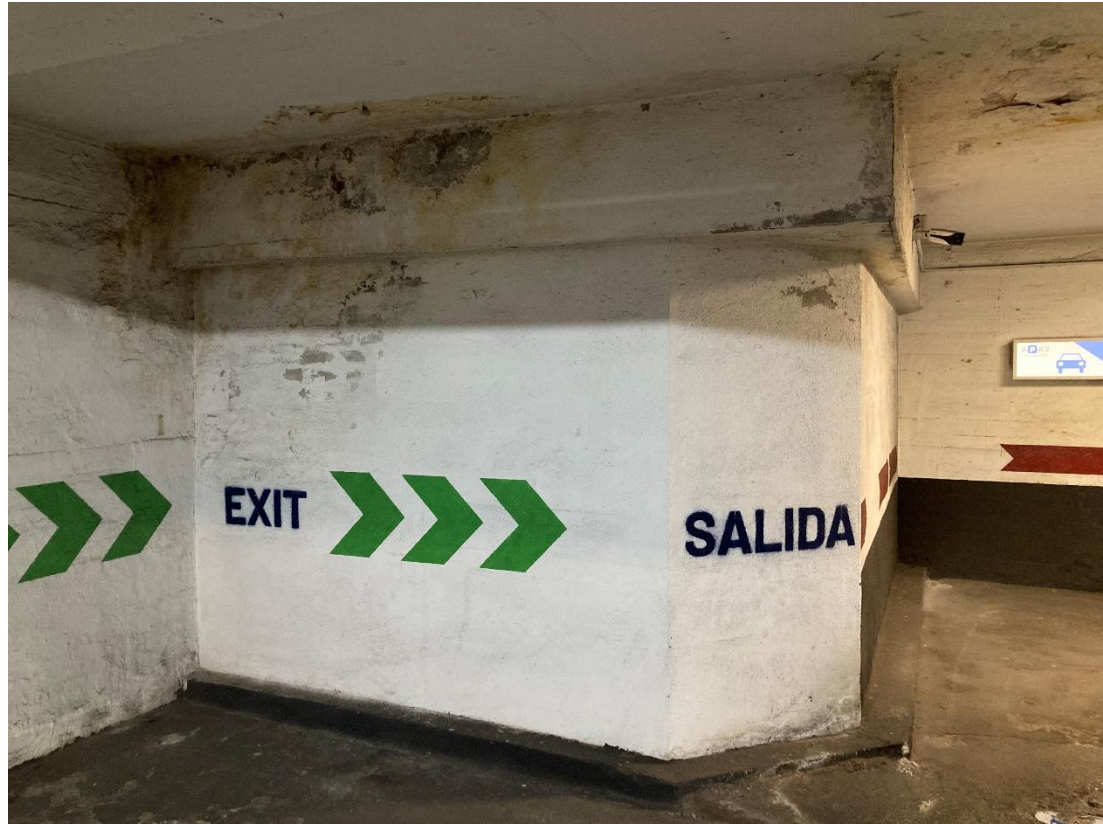
Foto 1

Fotografía nº 1: Humedades en forjado y muro en el acceso al aparcamiento

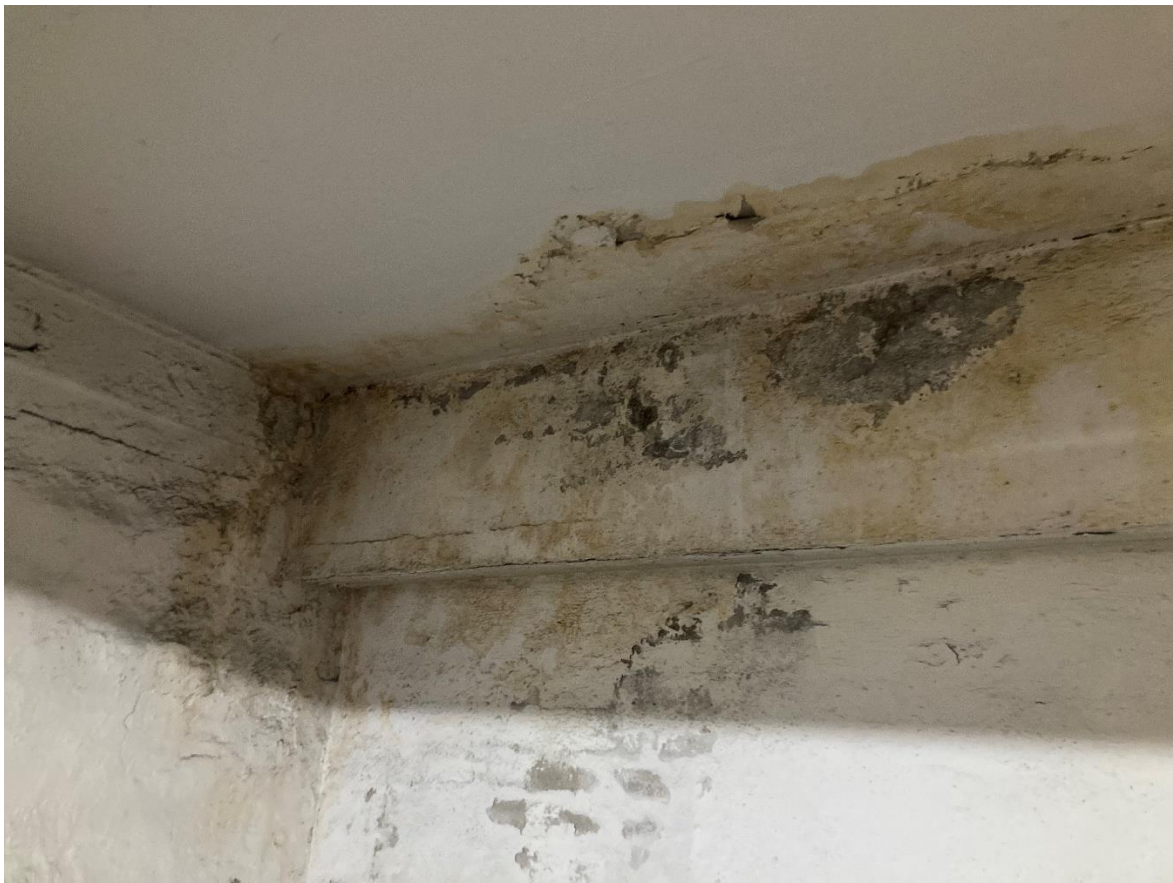
Foto 2

Fotografía nº 2: Humedades en muro en zona de rampa de acceso al aparcamiento

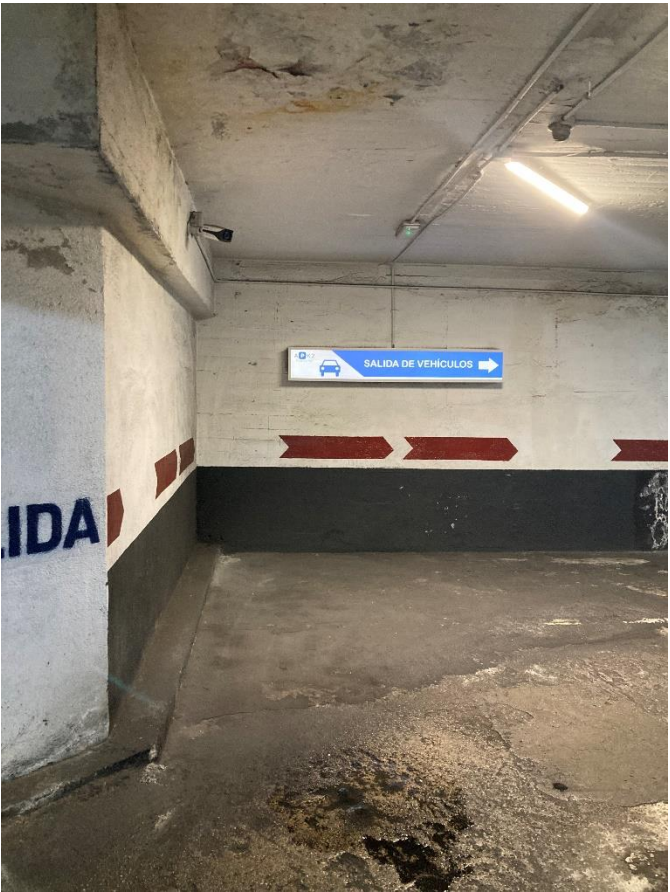
Foto3

Fotografía nº 3: Humedades en muro de cierre de la rampa de acceso al aparcamiento

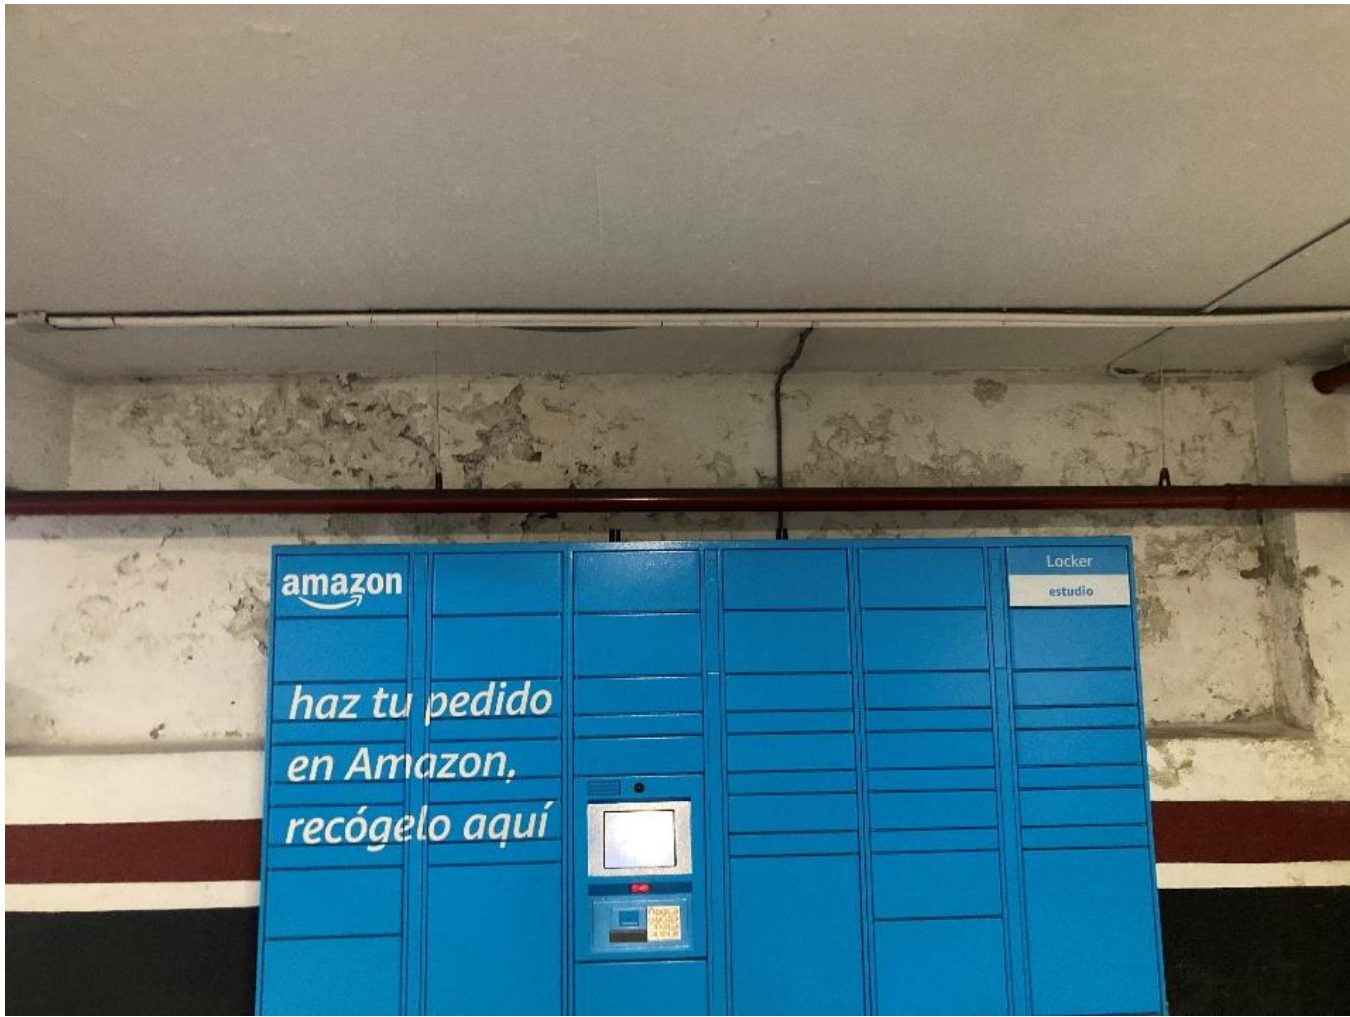
Foto 20

Fotografía nº 20: Humedades en viga en planta S-2, bajo rampa de acceso

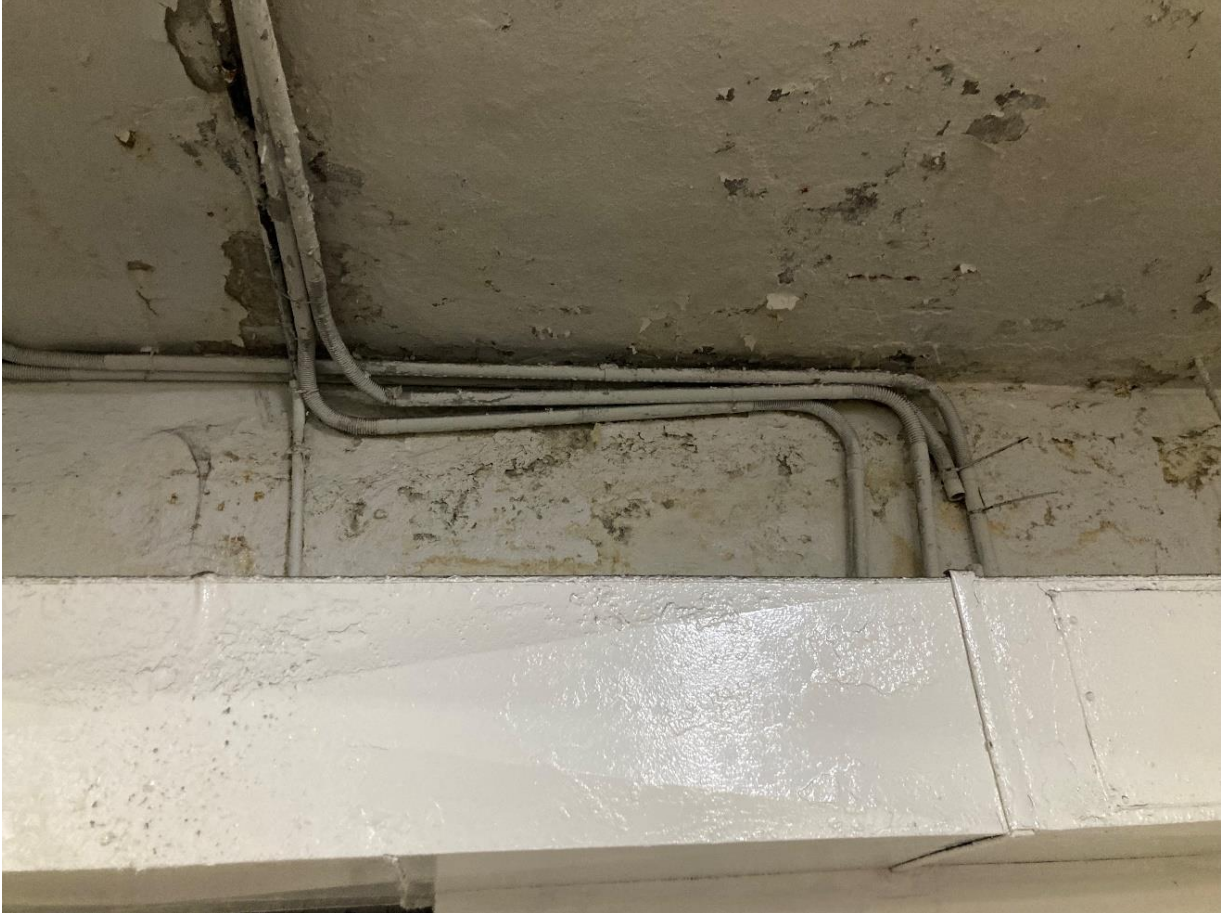
Foto 23

Fotografía n° 23: Humedades junto hueco instalaciones, planta S-4

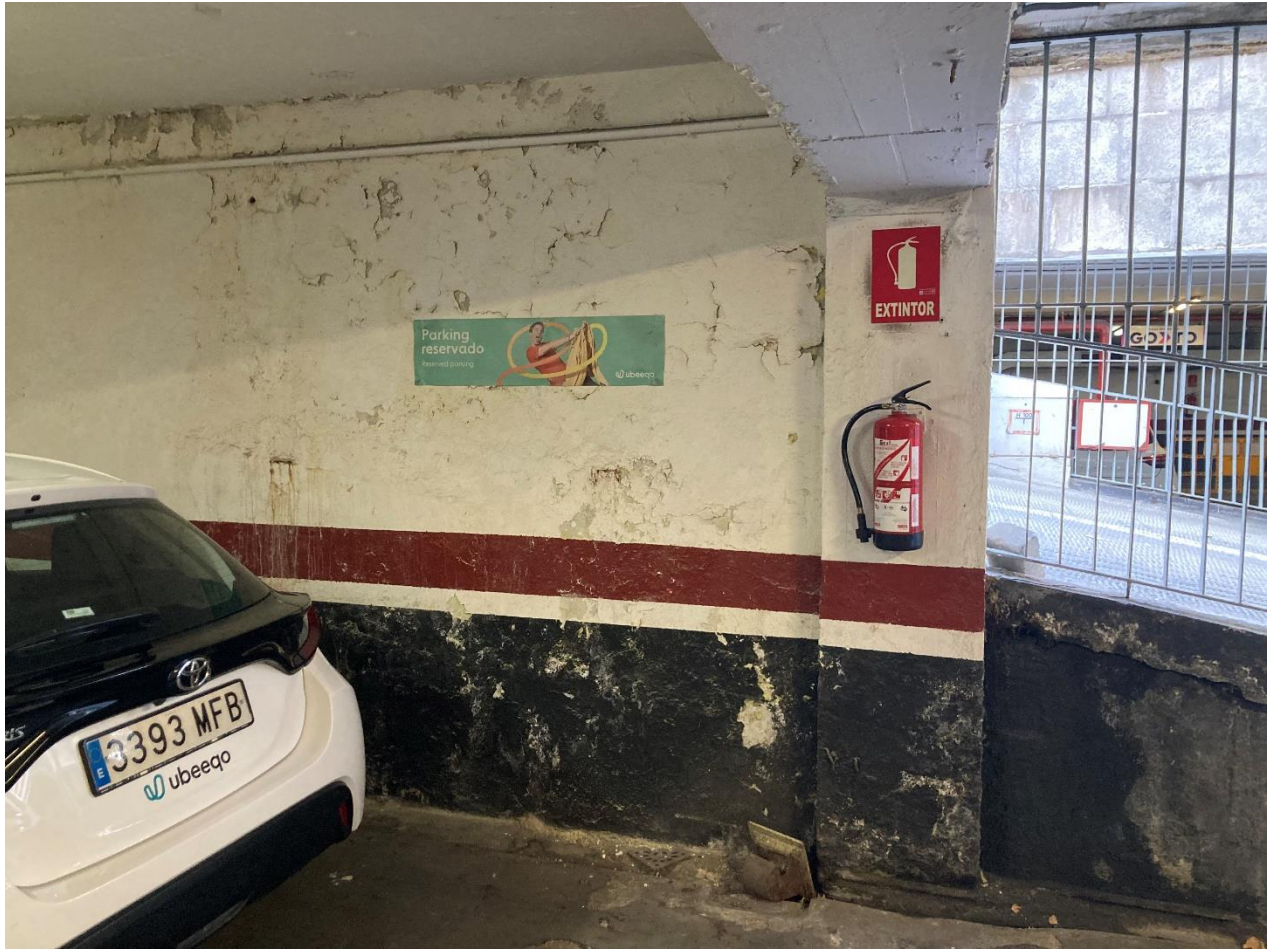
Foto 24

Fotografía nº 24: Humedades muro y solera, zona- esquina inferior derecha, planta S-4

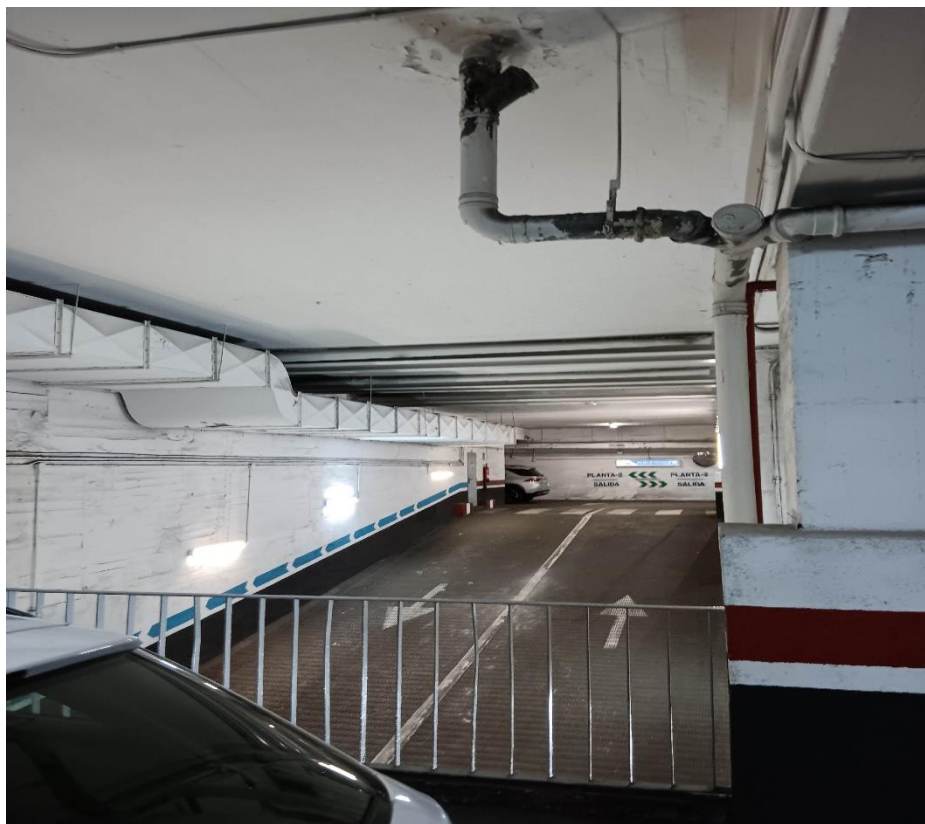
Fotografía nº 8: Rampa de bajada a Planta sótano -2. Humedades en de tubería

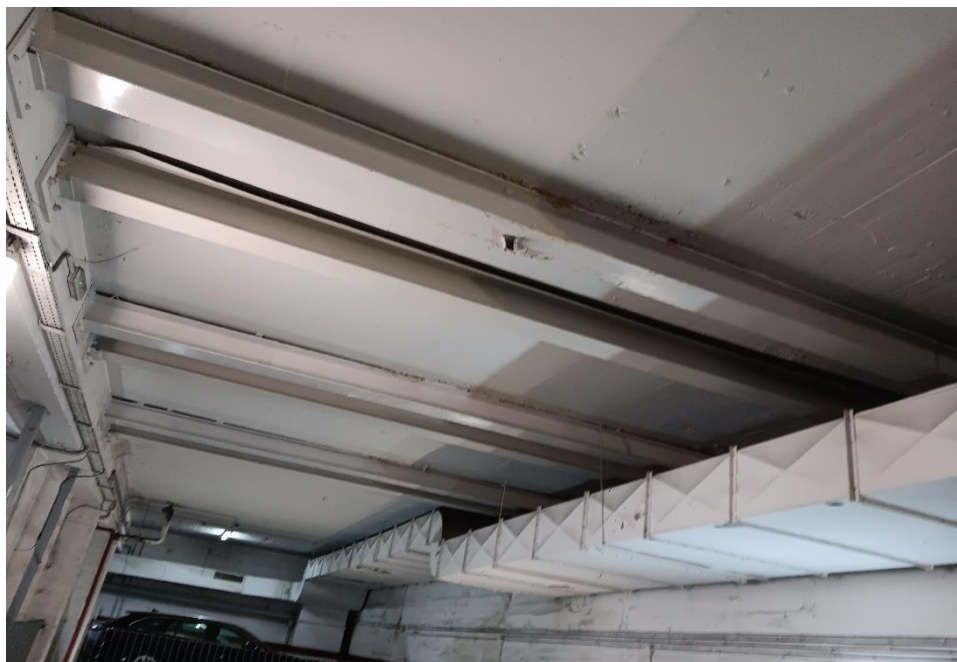
Fotografía nº 10: Vigas metálicas de refuerzo bajo forjado de cubierta. Descascarillado de pintura y algo de oxidación

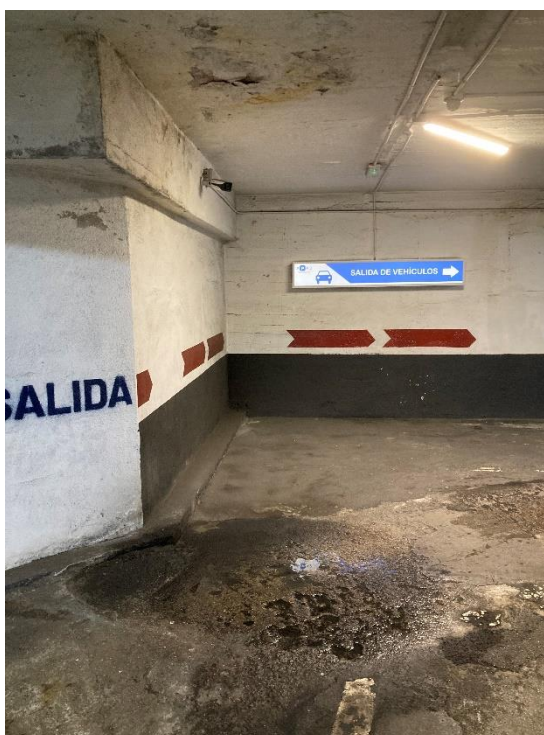
Fotografía nº 11: Desgaste pavimento y acumulación de agua

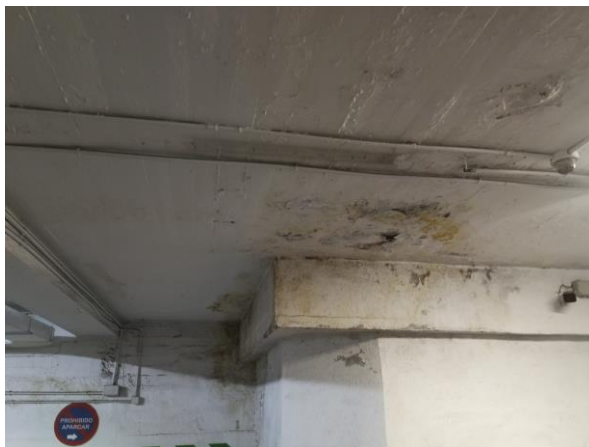
Fotografía nº 12: Humedades en forjado junto a hueco de ventilación natural

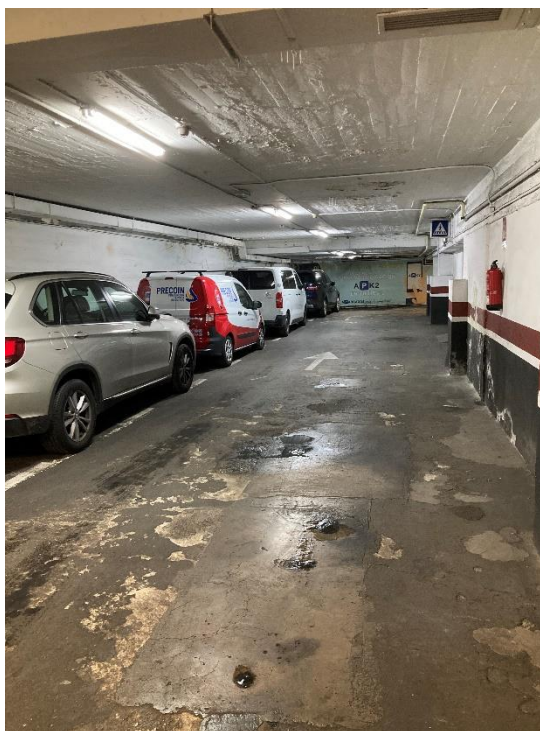
Fotografía nº 13: Desgaste pavimento y humedades en forjado

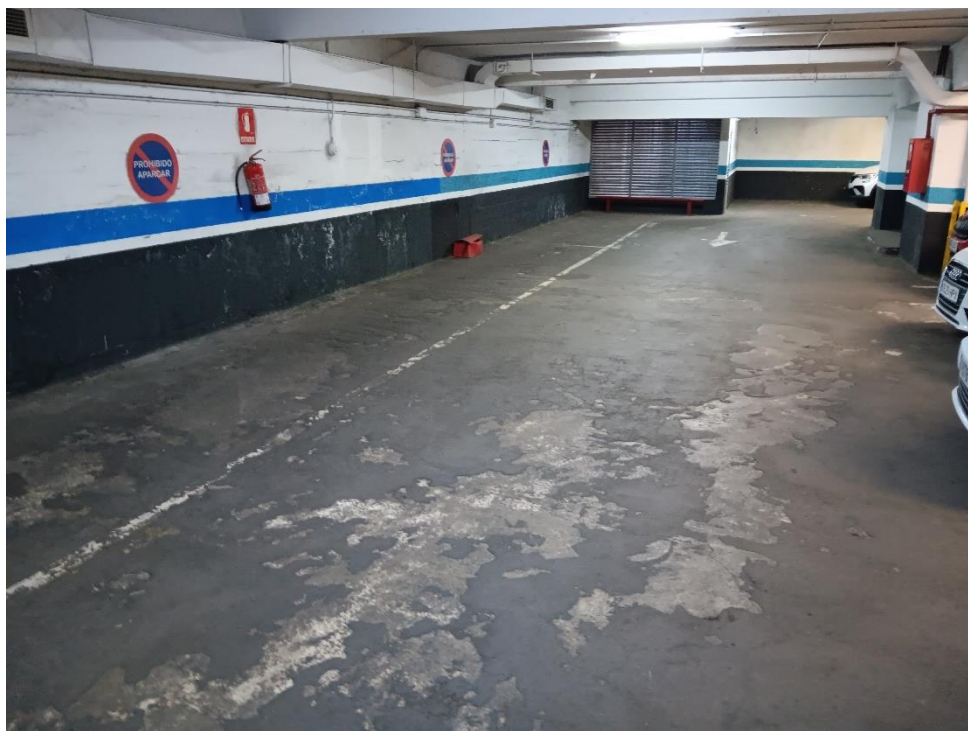
Fotografía nº 15: Desgaste de pavimento

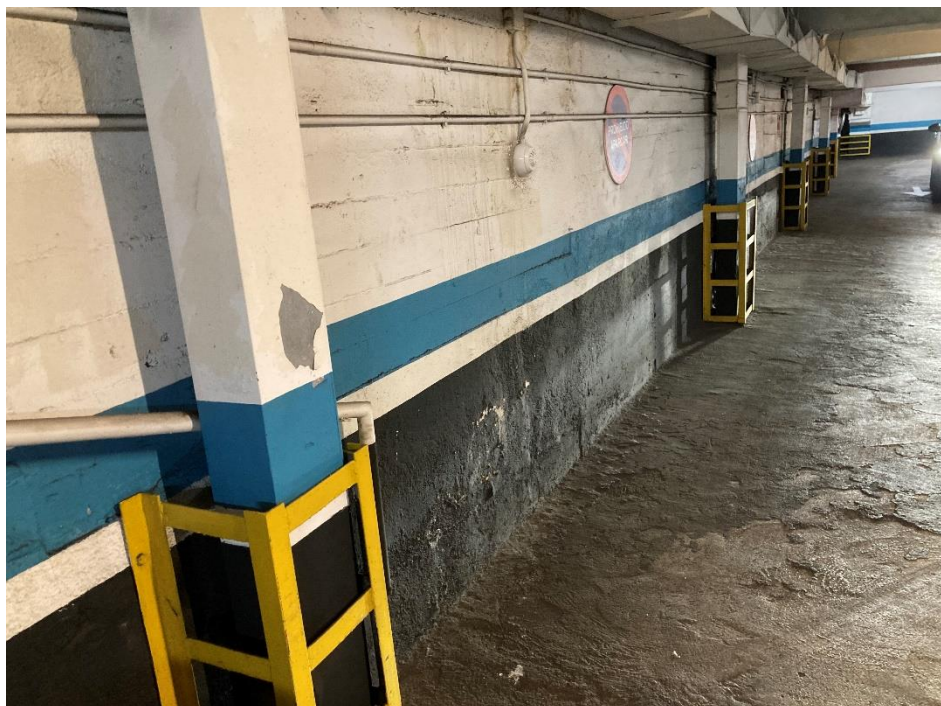
Fotografía nº 16: Desgaste de pavimento y manchas de humedad en muro

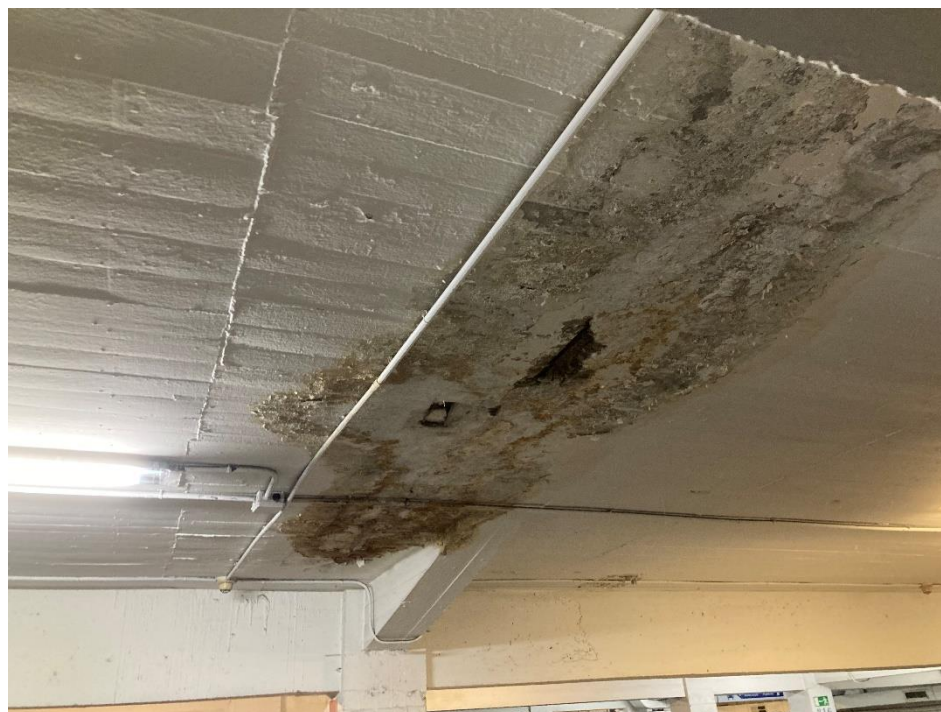
Fotografía nº 17: Detalle de humedades en forjado planta S-2 y pérdida de recubrimiento del hormigón

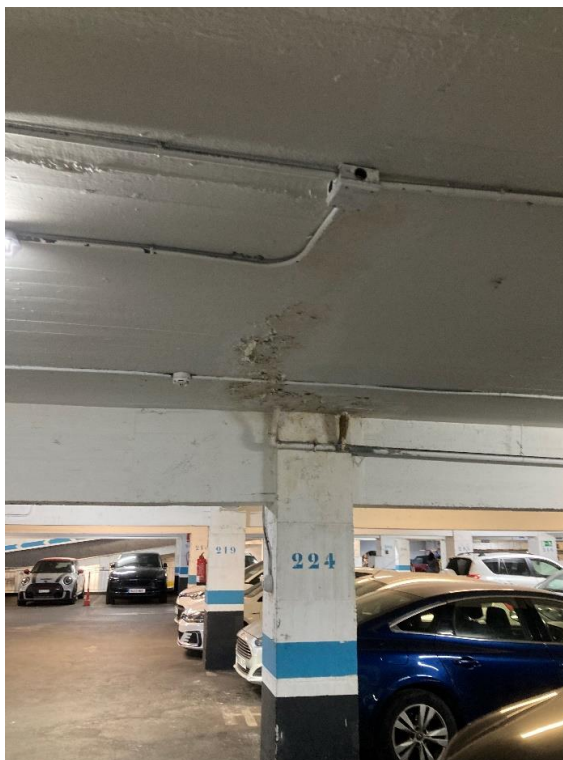
Fotografía nº 18: Humedades en forjado y pérdida de recubrimiento del hormigón en parcela 219.

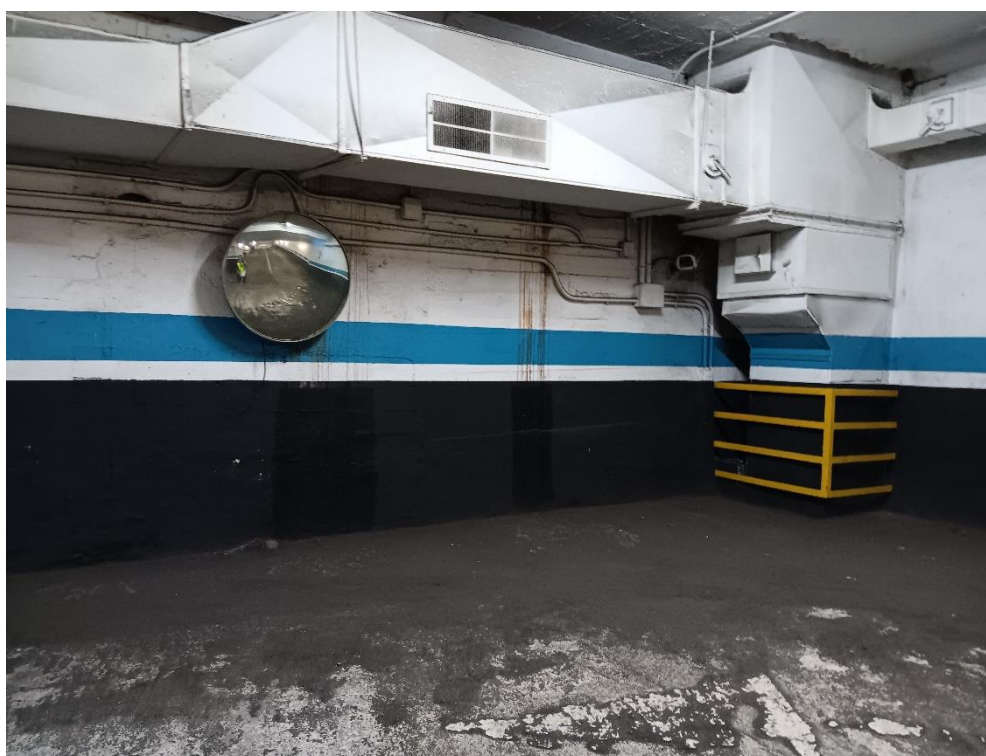
Fotografía nº 21: Filtraciones en muro. Desgaste de pavimento
