*Proyecto de ejecución de obras de reparación de la estructura del aparcamiento Plaza del Rey.  
Exp.300/2020/00870-29*

## **ANEJO N° 4:**

### **ESTRUCTURAS – REPARACIÓN DE PATOLOGÍAS**

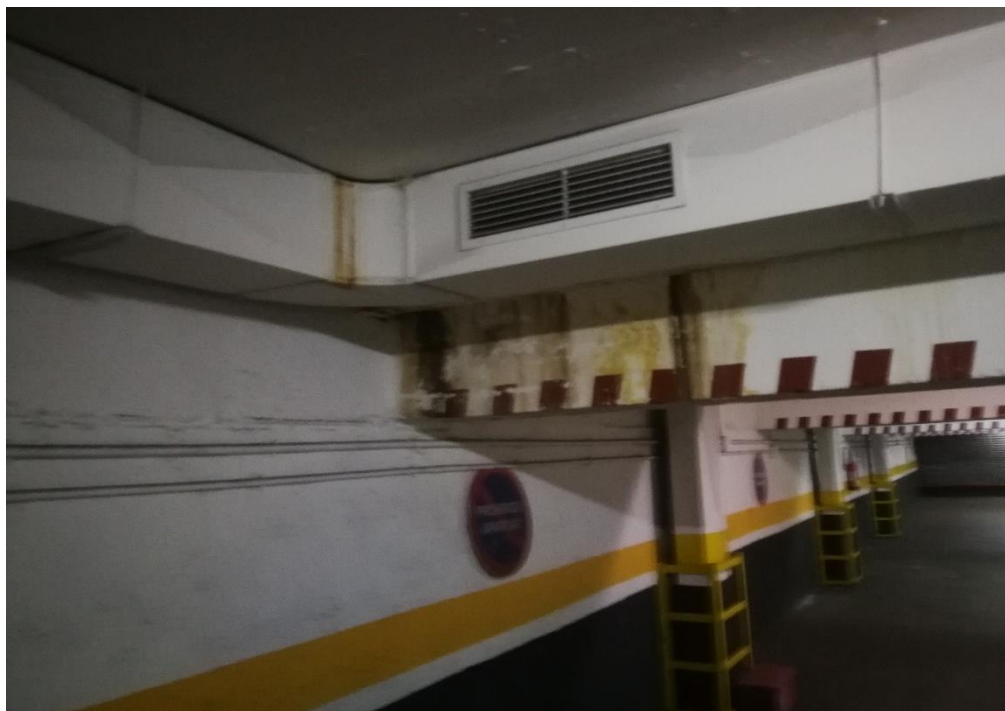
Fotografía nº 26: Humedad en viga

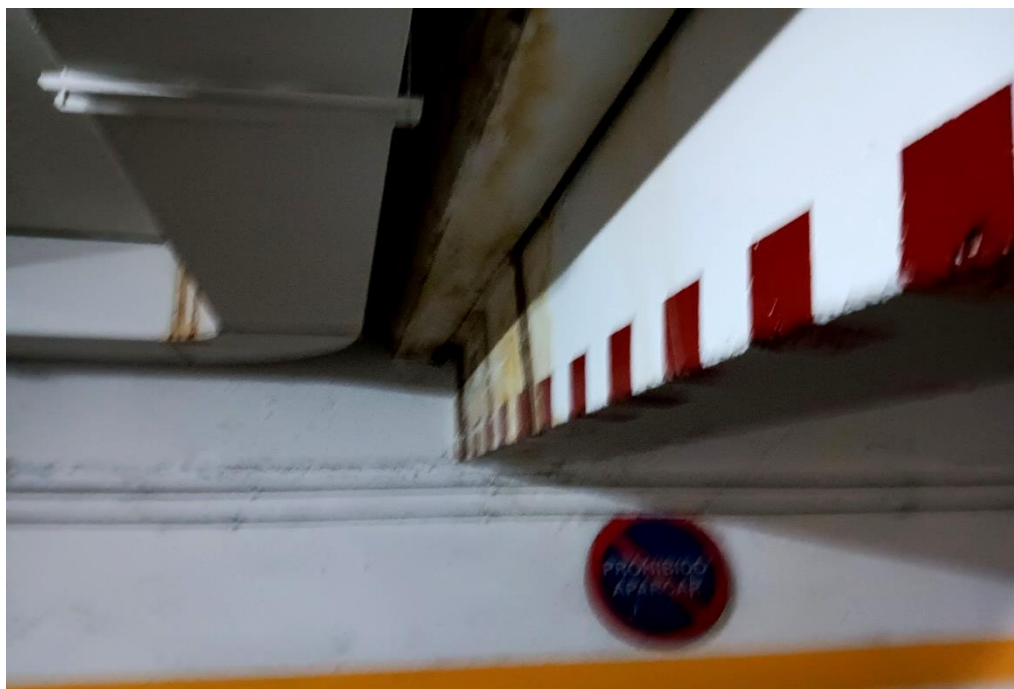
Fotografía nº 27: Humedad en viga

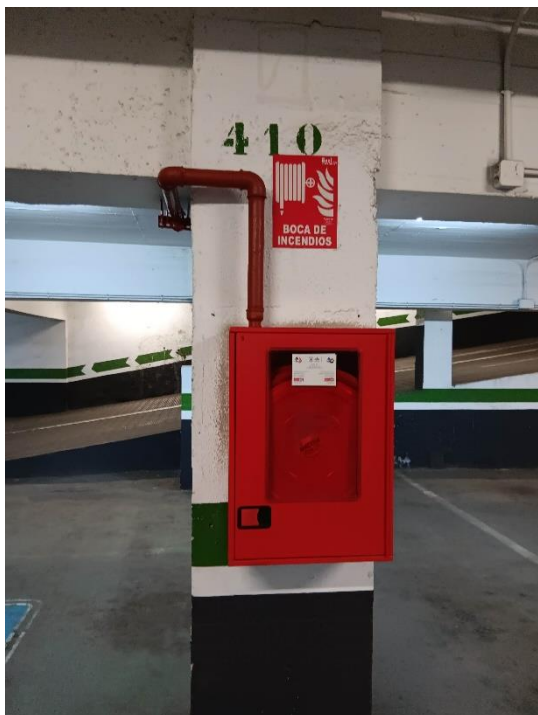
Fotografía nº 29: Pérdida de recubrimiento hormigón en pilar de parcela 410

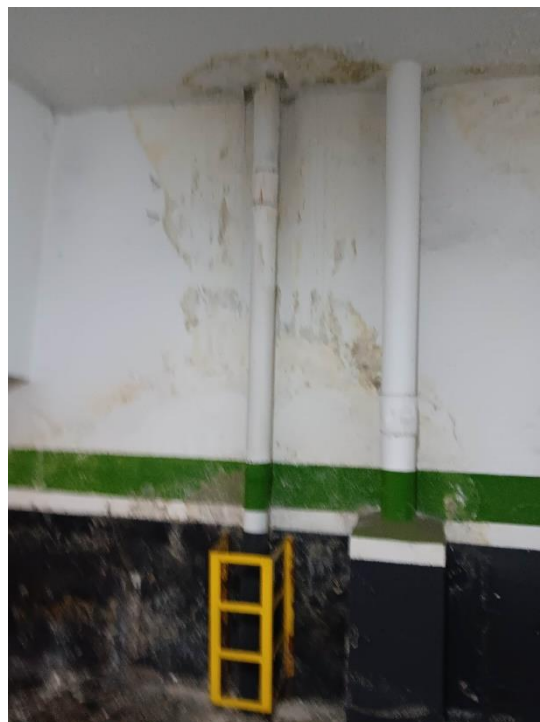
Fotografía nº 30: Humedades en forjado y muro en zona de junta con tubería

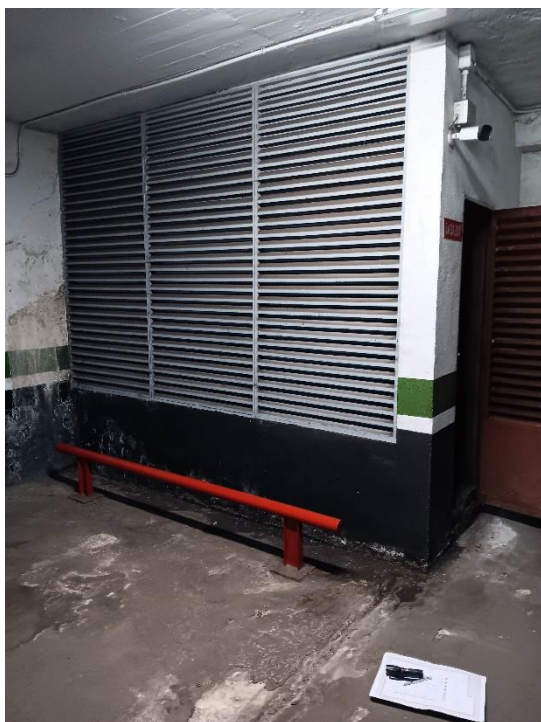
Fotografía nº 31: Humedades en muro y pavimento junto a hueco de ventilación

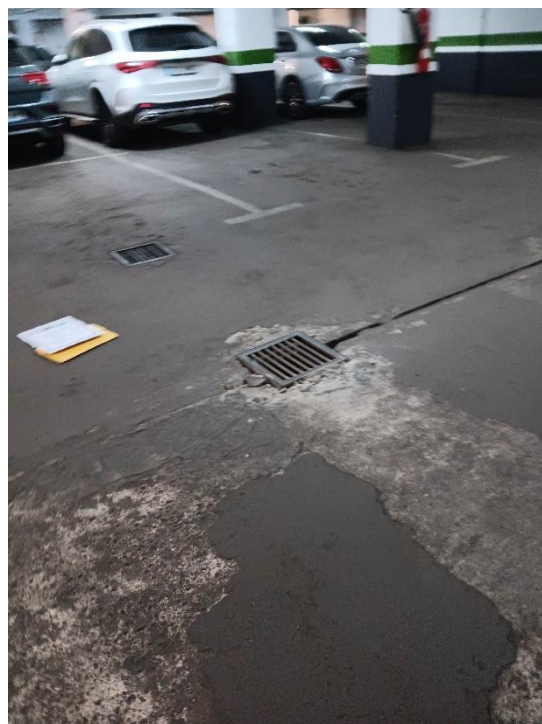
Fotografía nº 32: Desgaste pavimento. Abertura de la línea de saneamiento
