ANEJO N.º 4:

ESTRUCTURAS: REPARACIÓN DE PATOLOGÍAS

Proyecto de ejecución de obras de reparación de la estructura en el Aparcamiento de la Plaza de Santa Ana
Exp.: 300/2020/00870 -15

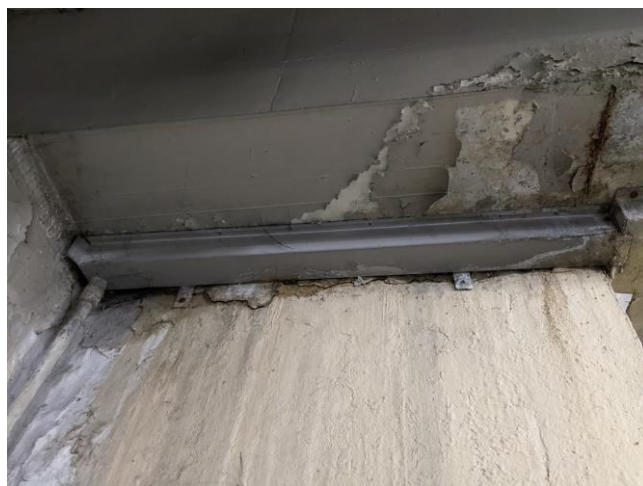
Por otra parte, la misma junta JD2 libera la pantalla principal lado norte, de la pantalla exterior de la rampa (ver Figura 3). Las filtraciones de agua se producen entre estos dos puntos, de modo que el agua que proviene de superficie se hace visible a nivel de pantalla, de muro de rampa, de losa de cubierta y de los dos pilares a lado y lado de la junta.

Foto 8. Filtraciones de agua en zona entre juntas – planta P1

En la Foto 8 se puede incluso ver cómo se ha dispuesto una chapa metálica que recoge el agua y la lleva a una canalización que evacua el agua al pavimento de la plaza adyacente.

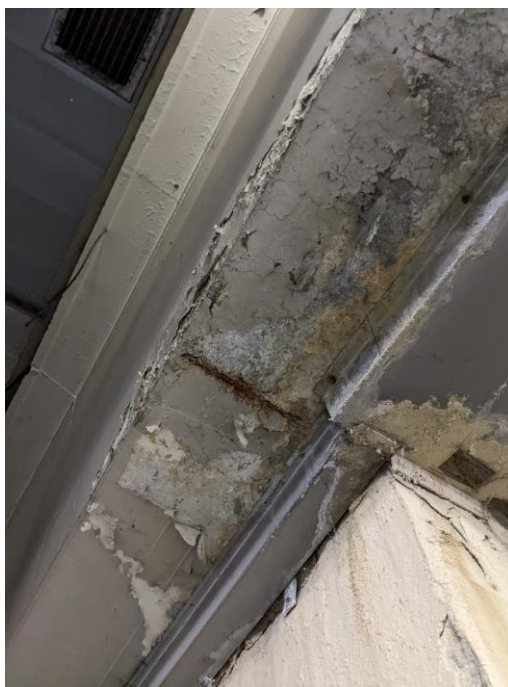
La entrada de agua a lo largo de toda esta junta afecta por lo tanto a todos los elementos adyacentes a ella: muros, cubierta y pilares. La siguiente foto muestra la pérdida de recubrimiento local que deja a la vista una barra del armado de la viga.

Foto 9. Estado de la fibra inferior de la viga de cubierta adyacente a JD2

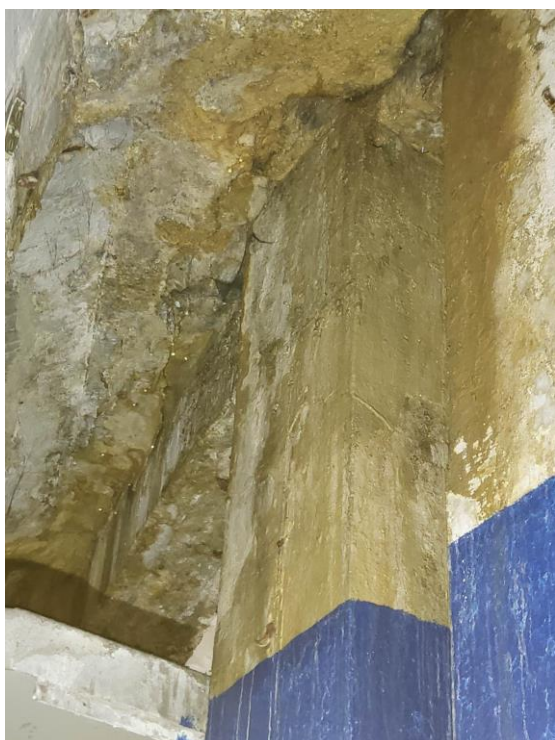
Foto 10. Junta en pantallas vista exterior

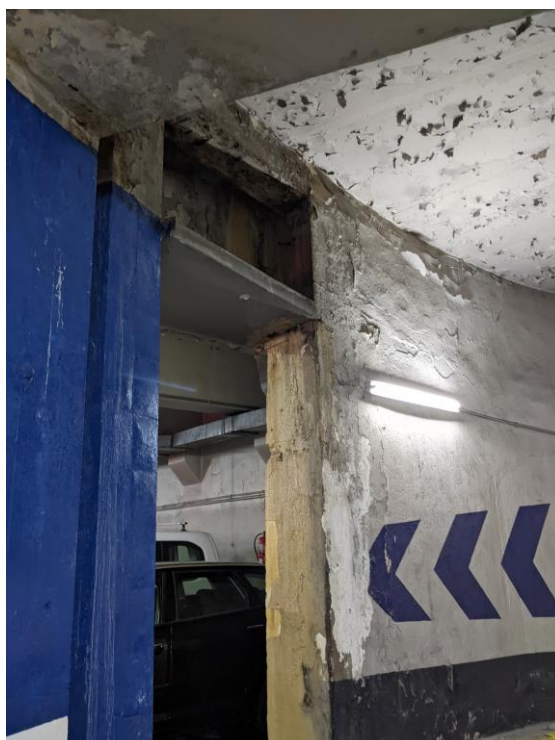
Foto 11. Junta en pantallas vista interior

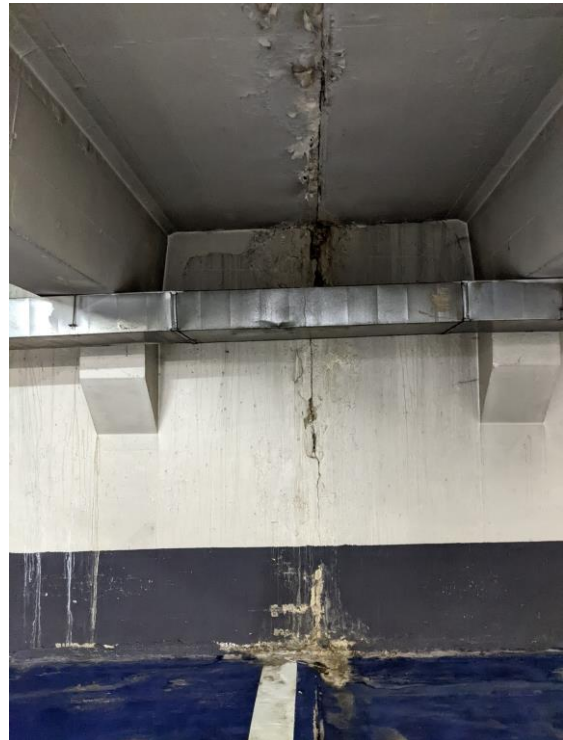
Las siguientes fotos muestran las juntas más deterioradas:

Foto 21. Planta 2 – JD1

El deterioro de las juntas de pavimento se debe al desgaste ocasionado por las cargas de los vehículos. Se trata de una falta de mantenimiento, que en algunos casos ha provocado la pérdida de material de recubrimiento de la losa.

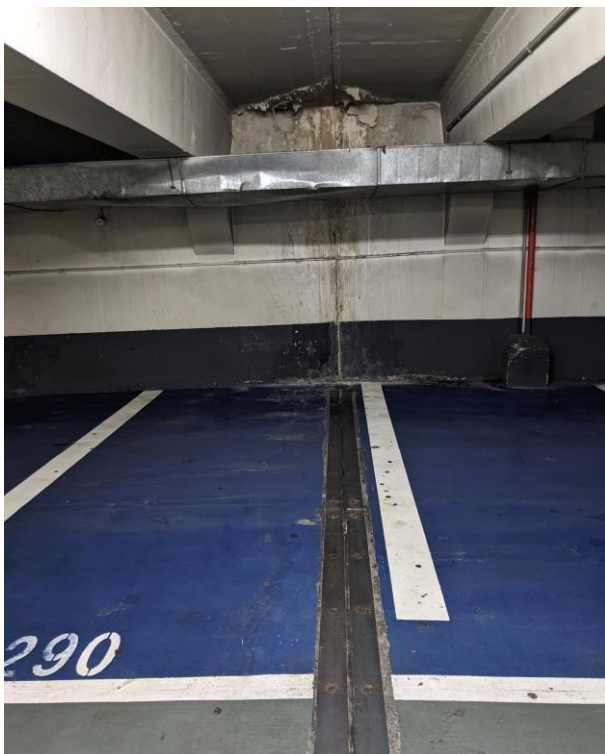
Foto 22. Planta 2 – JD3

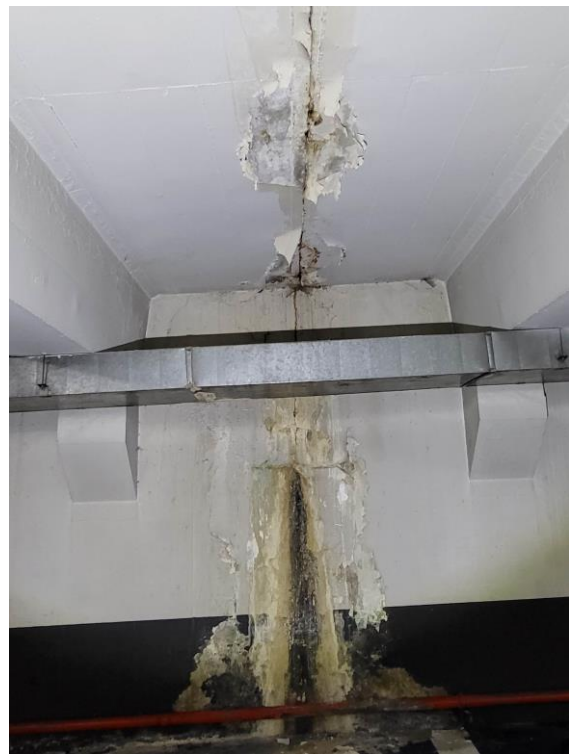
Foto 23. Planta 3 – JD1

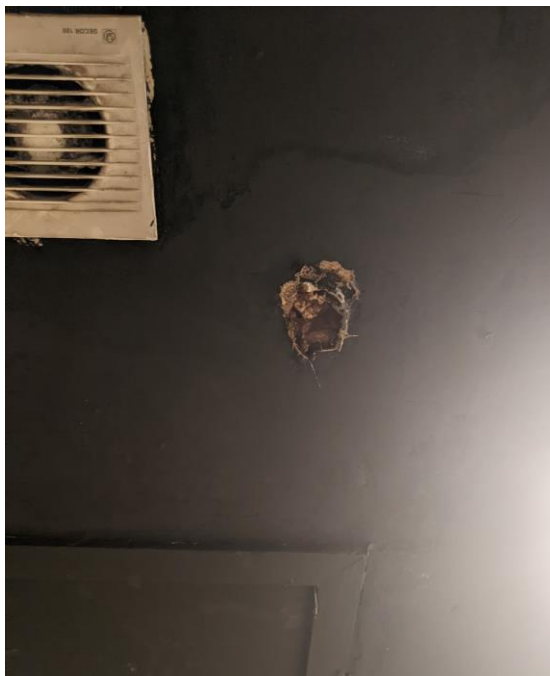
Foto 1. Gotera baño señoras (detalle)

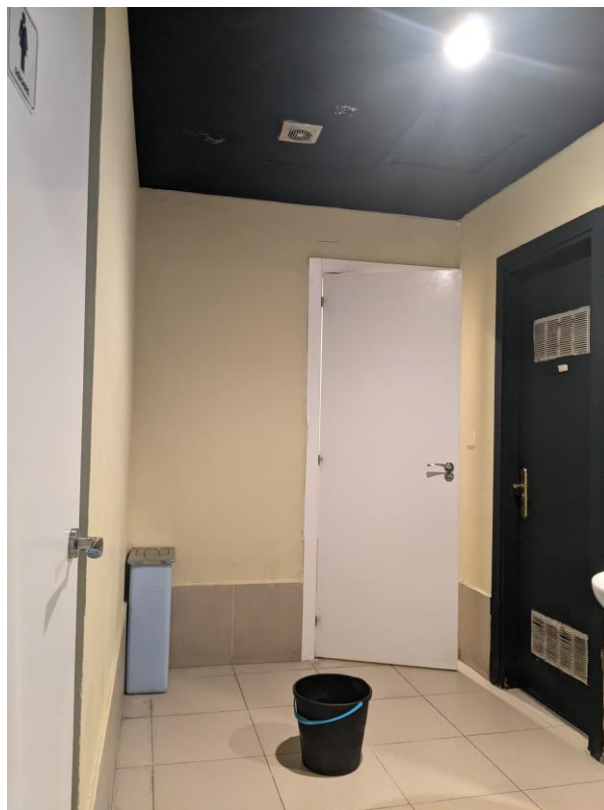
Foto 2. Gotera baño señoras

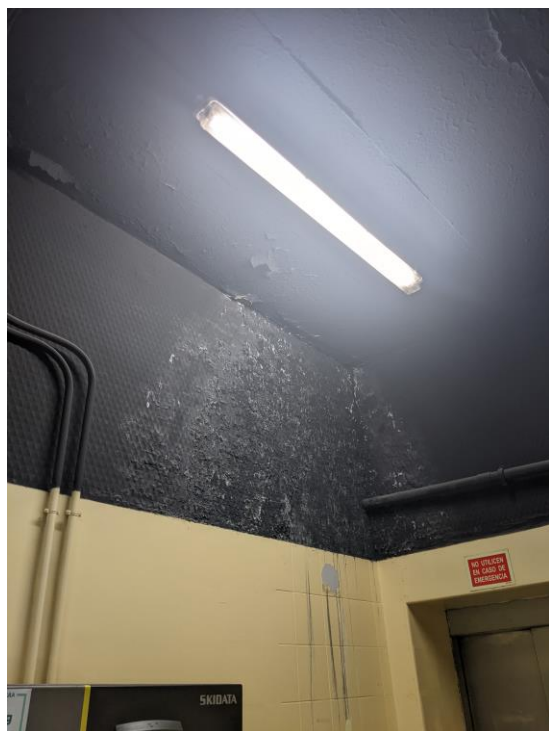
Foto 3. Humedades pared sala ascensores

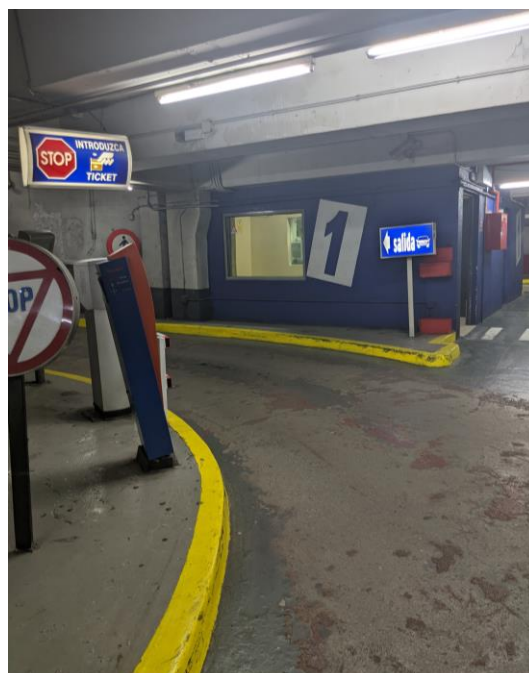
Foto 4. Rampa de salida – desgaste pavimento

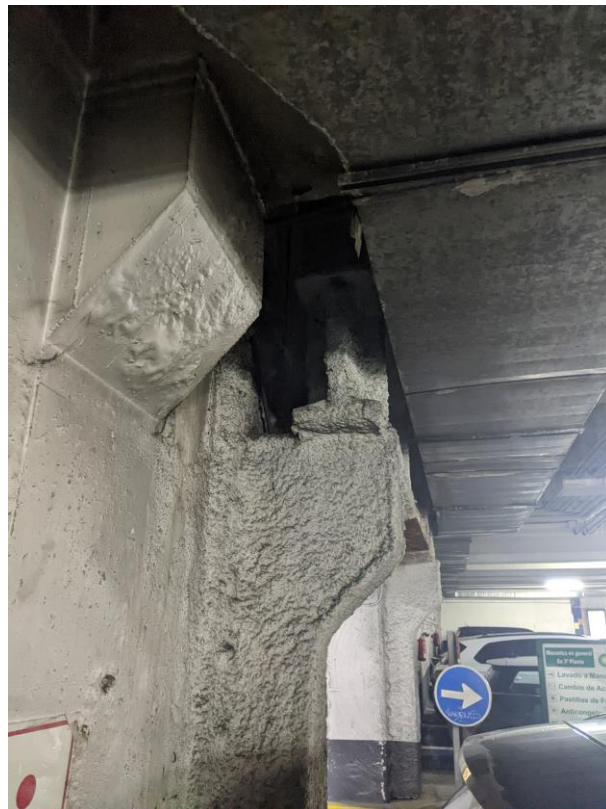
Foto 20. Apoyo viga dintel rampa entrada

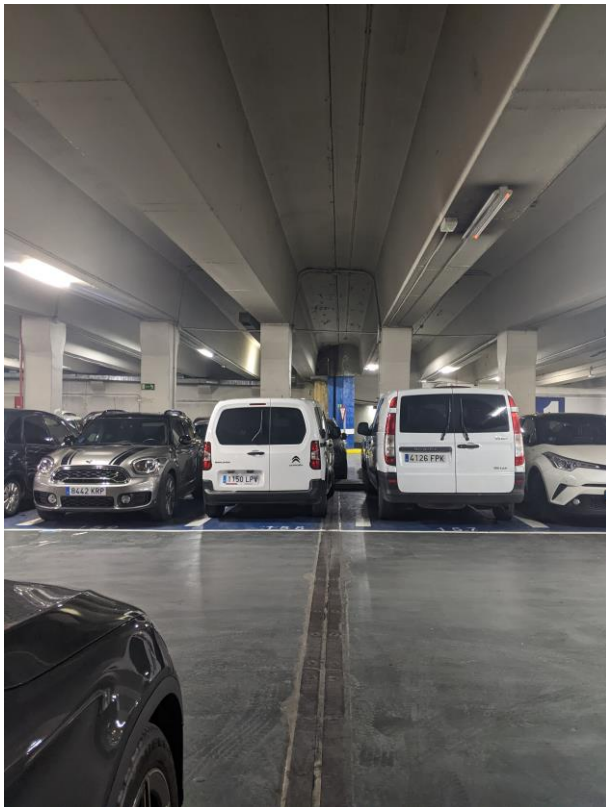
Foto 23. Junta de dilatación 2

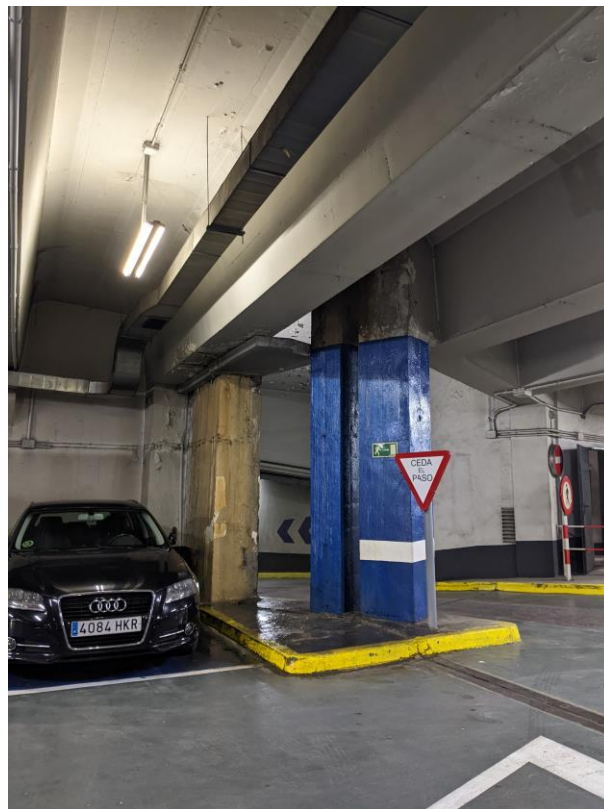
Foto 28. Humedades zona rampa subida (1)

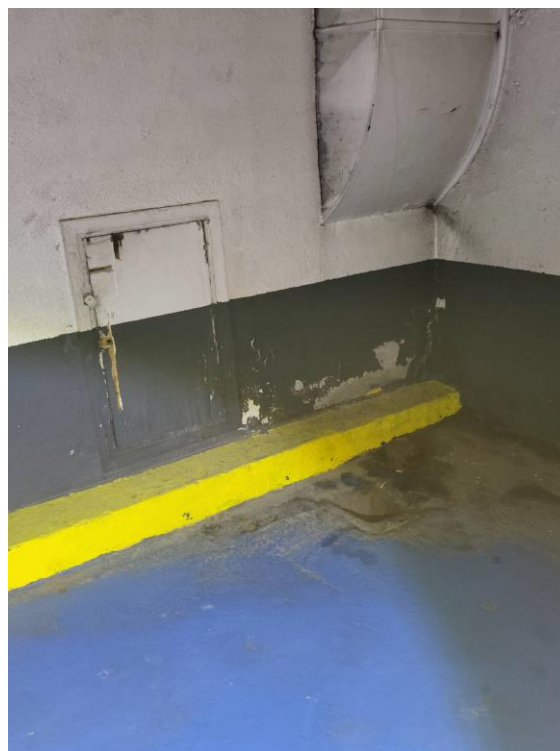
Foto 36. Acumulación agua

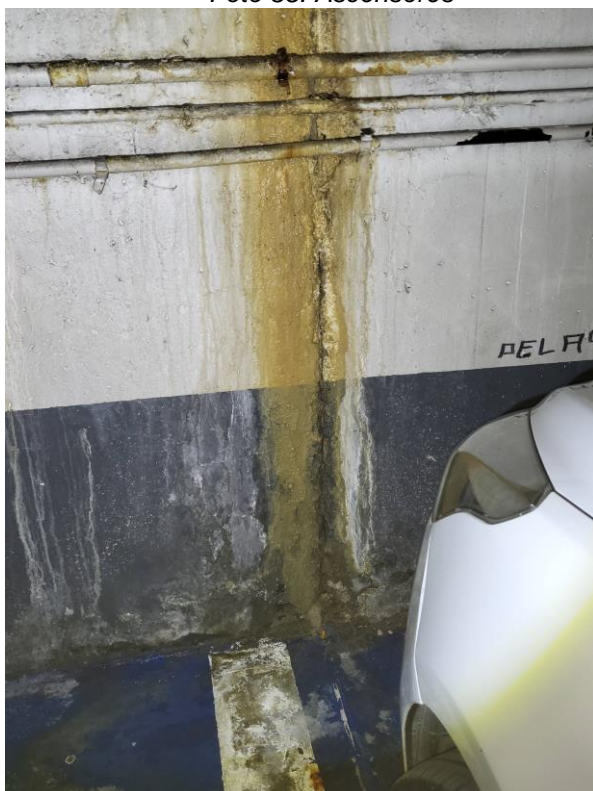
Foto 37. Junta de dilatación 2: filtraciones

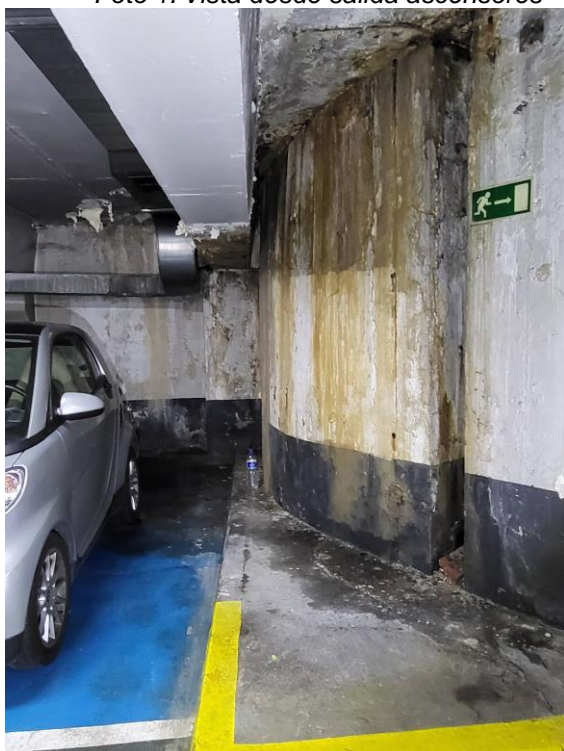
Foto 3. Humedades zona rampa subida

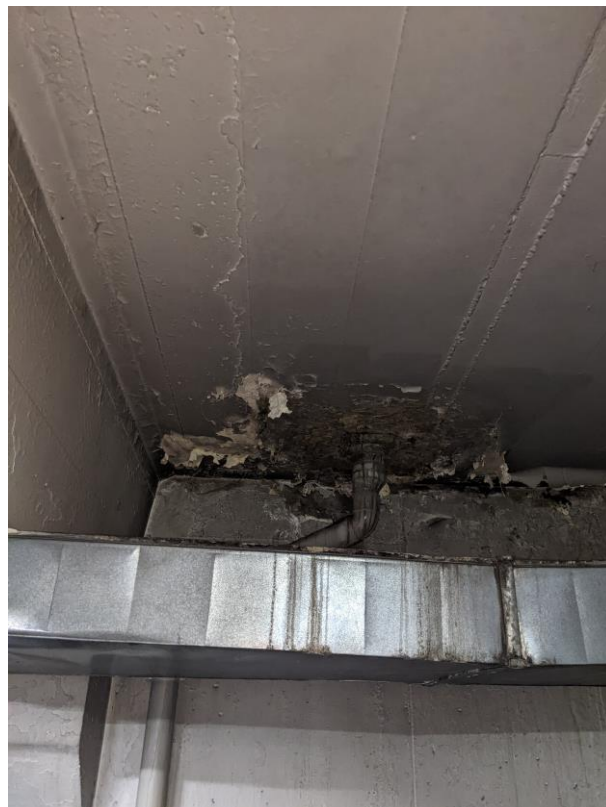
Foto 10. Humedades en junta tubería

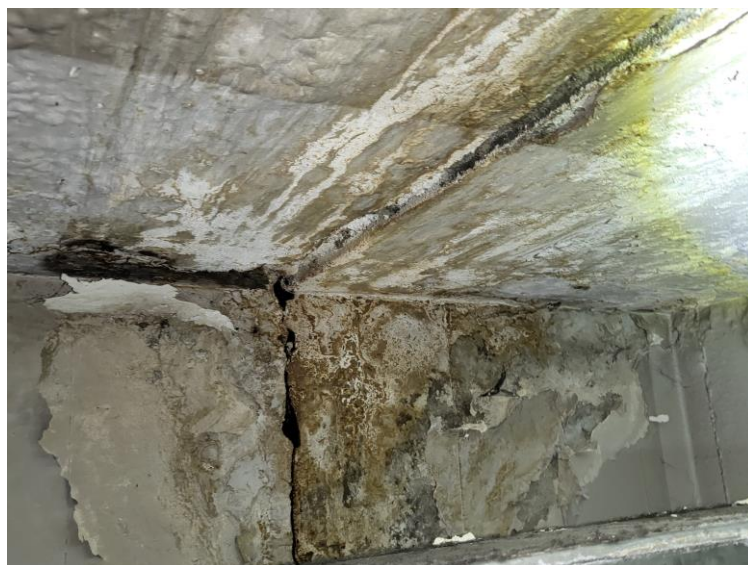
Foto 13. Humedades en espacio entre pilar y pantalla

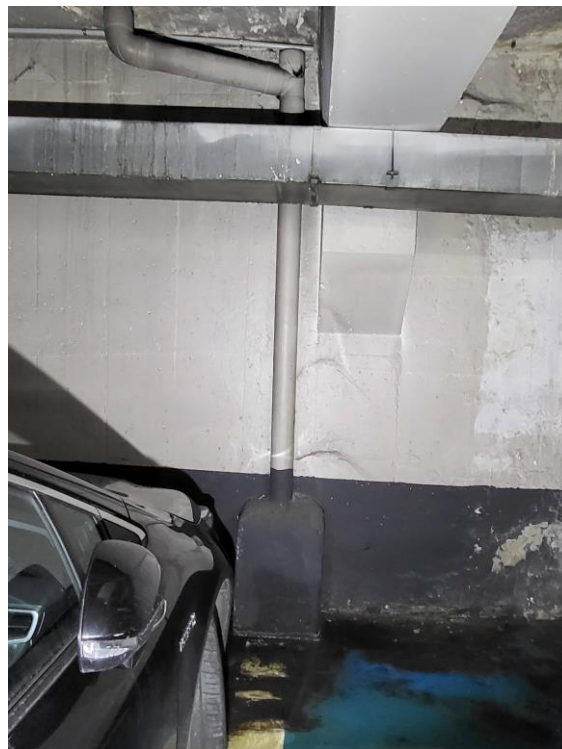
Foto 17. Acumulación de agua

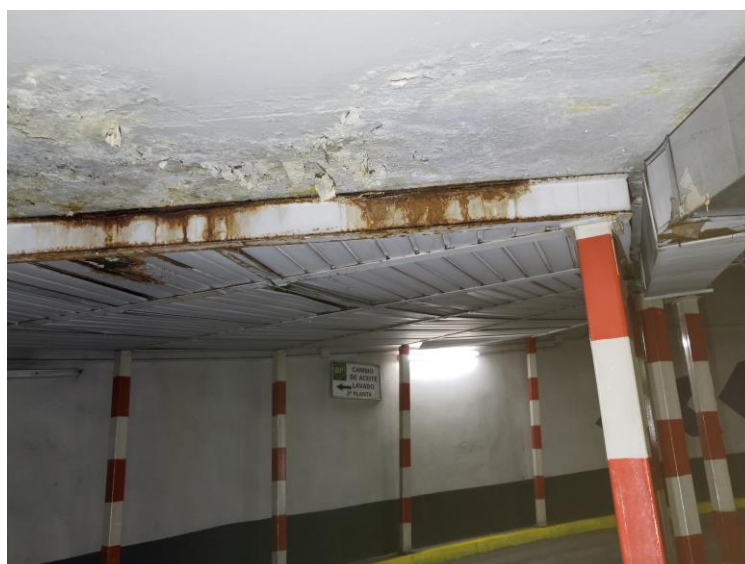
Foto 18. Viga dintel metálica oxidada rampa baja a P-3

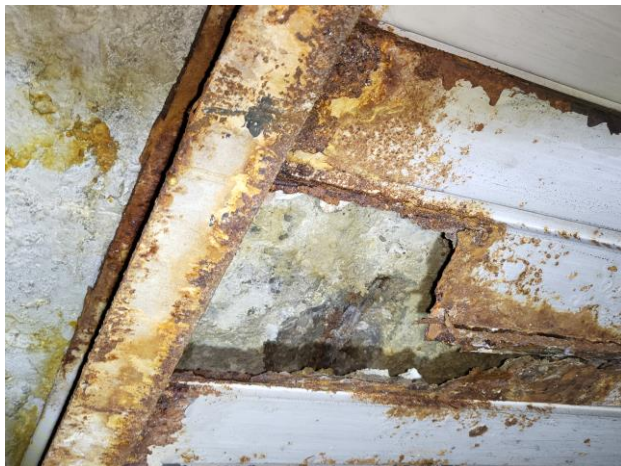
Foto 19. Superestructura metálica oxidada

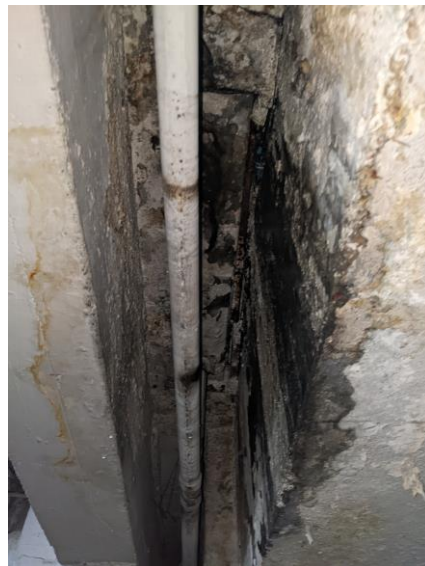
*Foto 20. Filtraciones en forjado – encuentro
rampa (bajo taller bicis)*

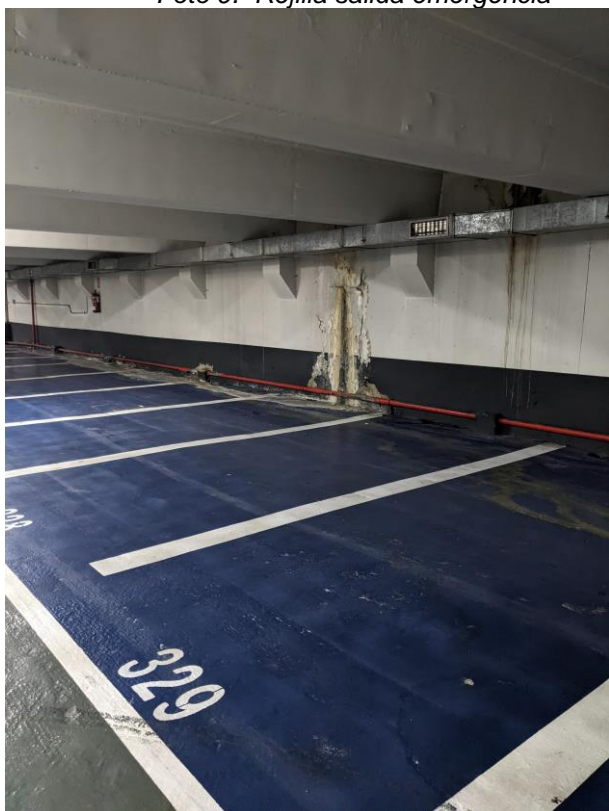
Foto 11. Junta de dilatación en muro

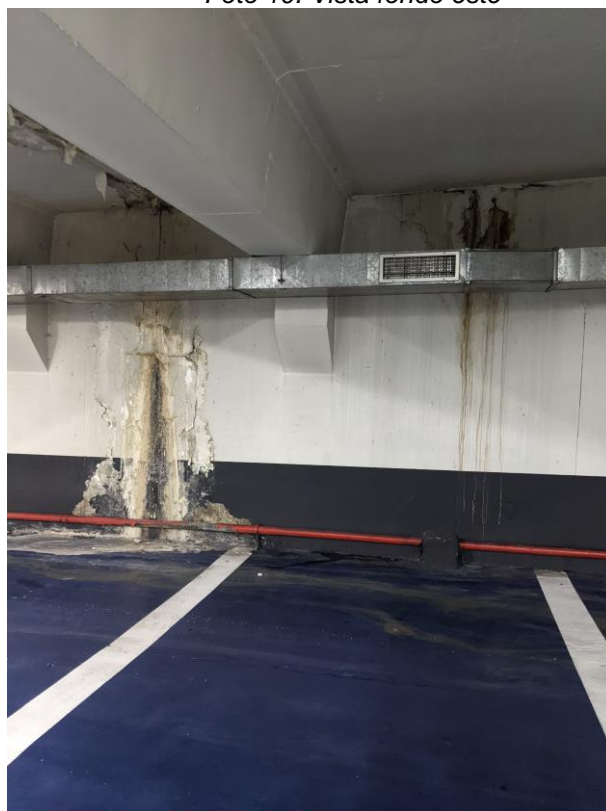
Foto 12. Junta de dilatación en muro (2)

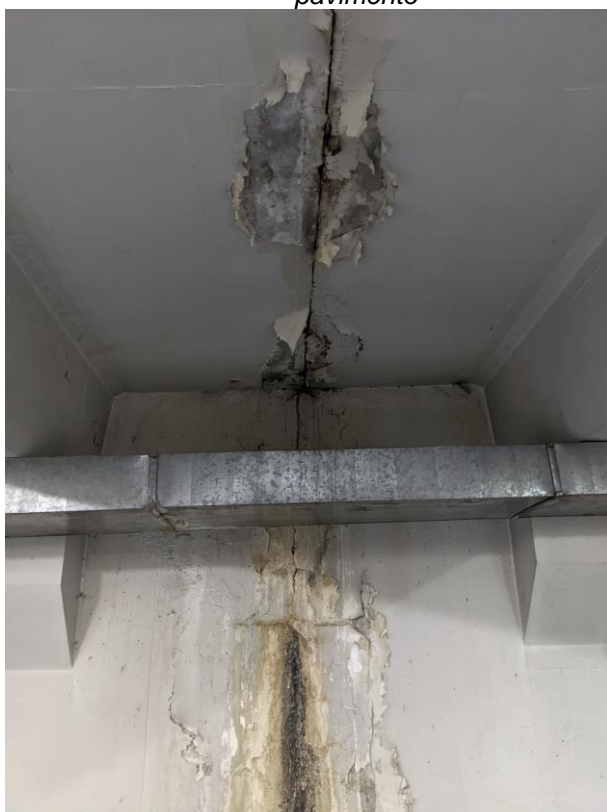
Foto 15. Junta de dilatación -muro y forjado-
